收音机 -R- 插头连接 (08 年第 45 日历周起)

收音机 -R-

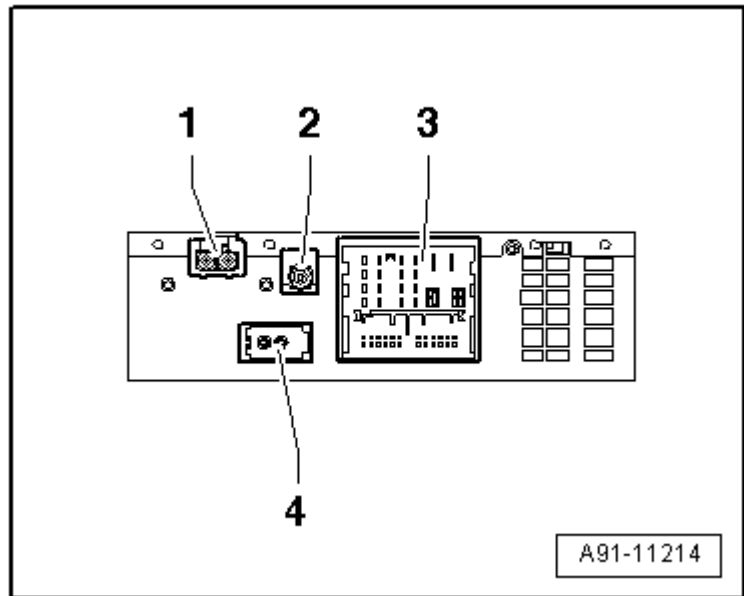
- 1 - 天线放大器 3 -R112- 的白色接头
(AM/FM1/FM2) (高级轿车)
- 天线放大器 3 -R112-/天线放大器 -
R24- 的白色接头
(AM/FM1/FM2) (旅行车)
- 2 - 自收音机、电话、导航系统天线 -
R52- (卫星收音机 -R170-) 的
SAT 接口 (绿色)
- 3 - 带有四个多芯插头连接的连接块
- 4 - MOST 总线

没有列出的插头触点未占用。

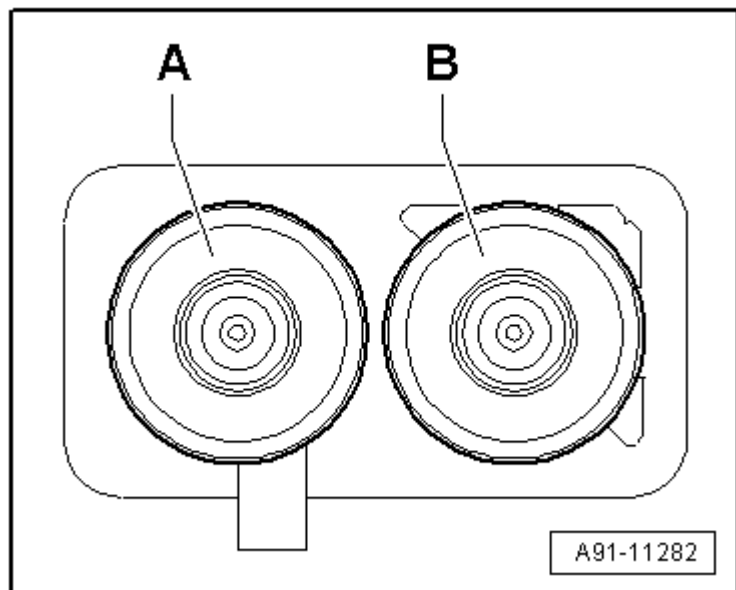
1 - AM/FM1/FM2 天线插头

轿车

- A - 天线放大器 3 -R112- (收音机天线
2 -R93-) 的 AM/FM1 接线腔 2
- B - 天线放大器 3 -R112- (天线 -R11-
) 的 FM2 接线腔 1

旅行车

- A - 天线放大器 3 -R112- (收音机天线
2 -R93-) 的 AM/FM1 接线腔 2
- B - 天线放大器 -R24- (天线 -R11-) 的
FM2 接线腔 1

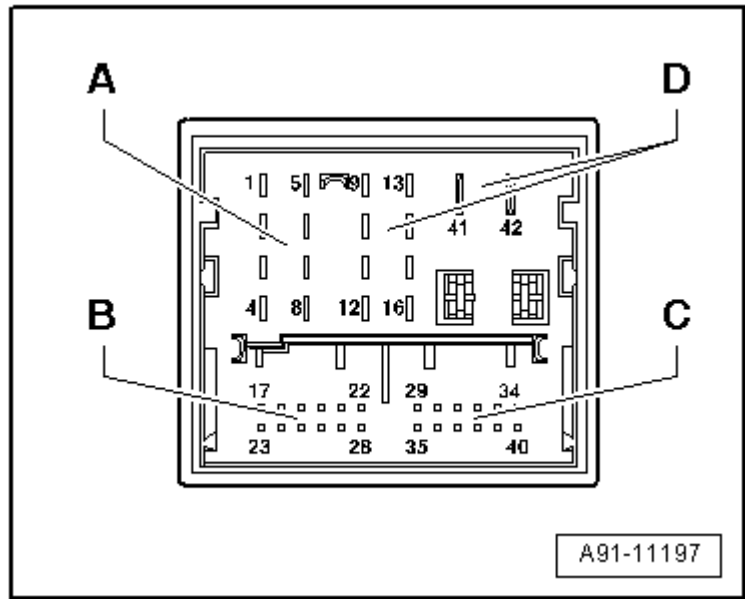
A - 多芯插头连接, 8 芯 (T8ag), 棕色

- 1 - 右后扬声器 (+)
- 2 - 右前扬声器 (+)
- 3 - 左前扬声器 (+)
- 4 - 左后扬声器 (+)
- 5 - 右后扬声器 (-)
- 6 - 右前扬声器 (-)
- 7 - 左前扬声器 (-)
- 8 - 左后扬声器 (-)

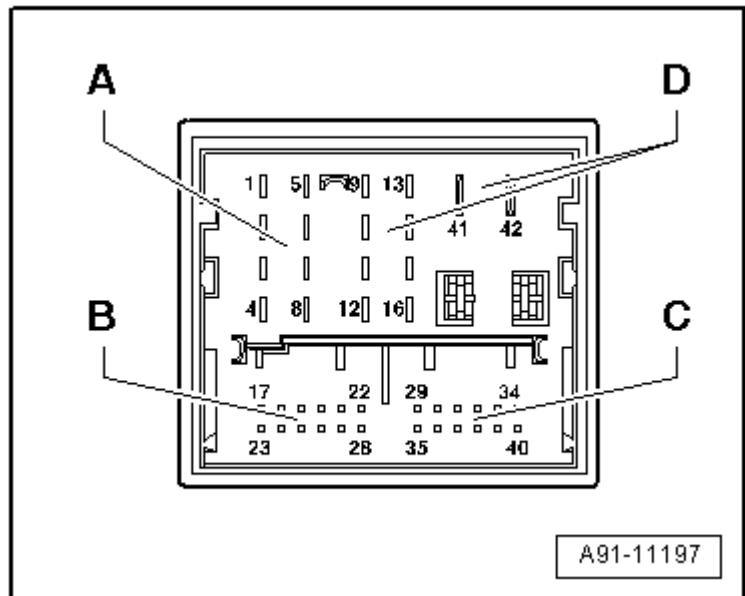
B - 12 芯蓝色多芯插头连接 (T12w)

- 17 - 左侧低频输入
- 18 - 低频输入接地
- 19 - 低频输入诊断
- 21 - 低频诊断
- 22 - 移动电话适配装置预装备的低频 (-)
- 23 - 右侧低频输入
- 24 - 低频输入屏蔽接地
- 27 - 低频屏蔽接地
- 28 - 移动电话适配装置预装备的低频 (+)

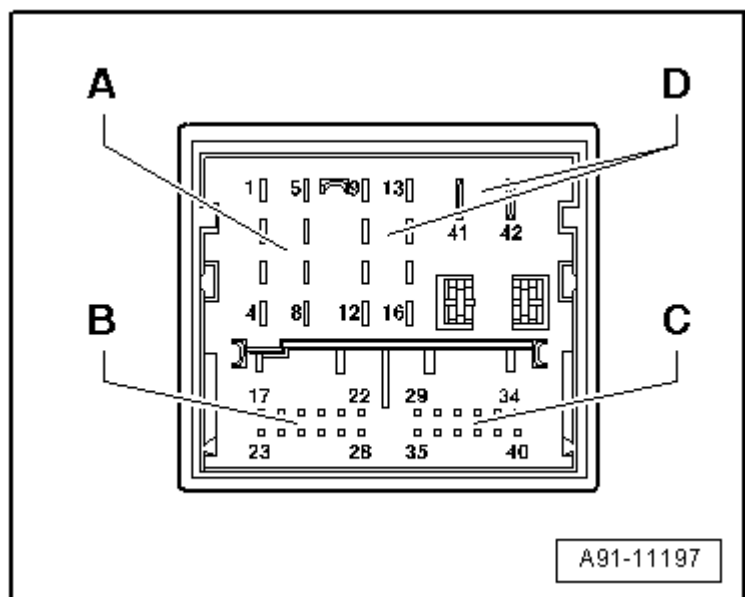
C - 12 芯多芯插头连接

- 29 - 耳机输出端 1 诊断
- 31 - 耳机输出端 1/2 诊断
- 34 - 耳机输出端 2 诊断
- 35 - 耳机输出端 1 左侧
- 36 - 耳机输出端 1 接地
- 37 - 耳机输出端 1 右侧
- 38 - 耳机输出端 2 左侧
- 39 - 耳机输出端 2 接地
- 40 - 耳机输出端 1 右侧

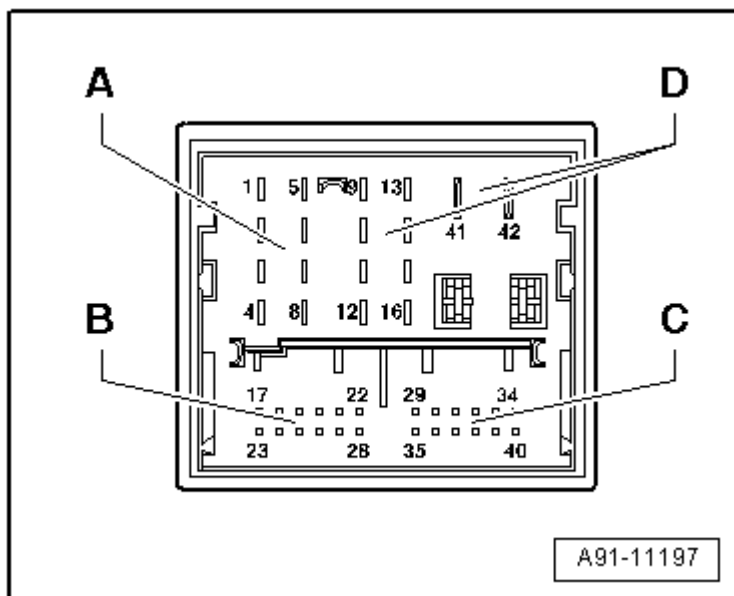
D - 10 芯黑色多芯插头连接 (T10ag)

- 9 - 后窗台板内的重低音音箱 -R157-
- 10 - 中部中高音扬声器 -R158-
- 11 - 环形结构断裂诊断导线
- 13 - 后窗台板内的重低音音箱 -R157-
- 14 - 中部中高音扬声器 -R158-
- 41 - 端子 31
- 42 - 端子 30

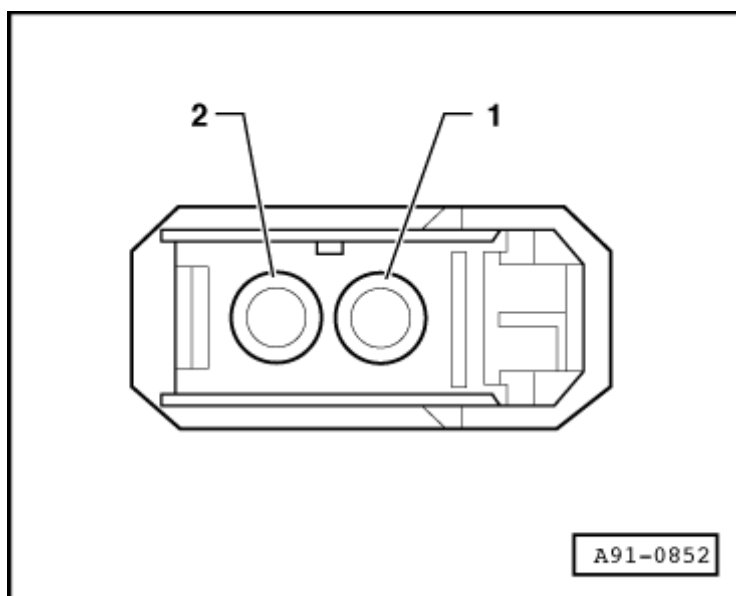
**4 - MOST 总线**

- 1 - 输入端
- 2 - 输出端
