## 一览 - 放油螺塞和检查螺塞, 0BF

## 检查 ATF 油位, 0BE、0BF

## 排出 ATF, 0BF

## 加注 ATF, OBE、OBF

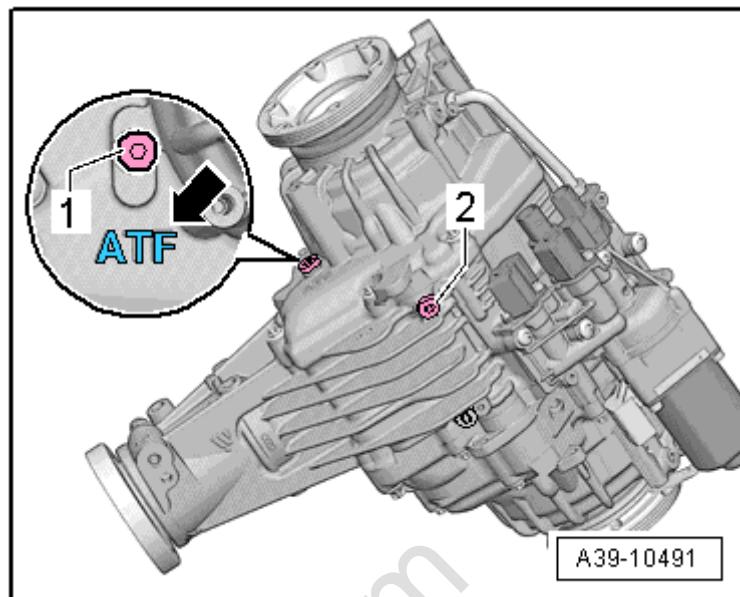
### 1 - 自动变速箱油检查螺塞

- ◆ 外壳上的标记“ATF”-箭头-
- ◆ 拧紧力矩 → 第项
- ◆ 每次都要更换

### 2 - 自动变速箱油排放螺塞

- ◆ 拧紧力矩 → 第项
- ◆ 每次都要更换

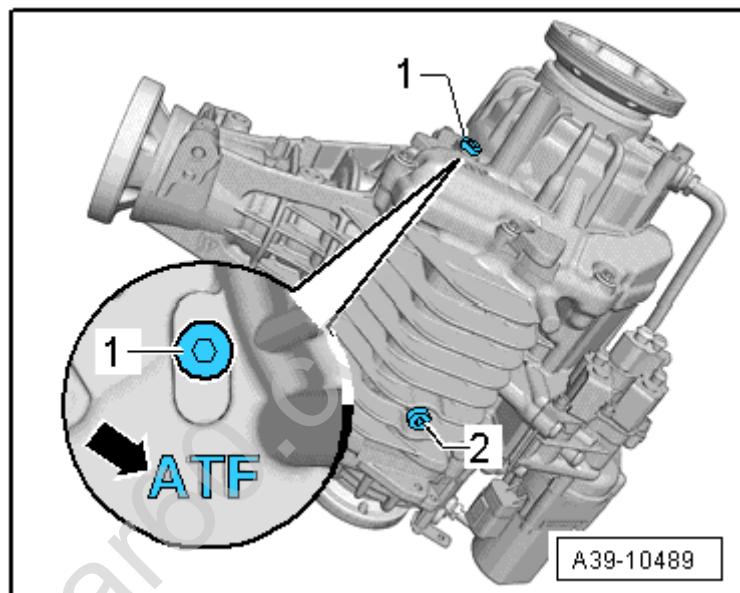
A39-10489

- ◆ 同于检查自动变速箱油油位的检查螺塞 -1- 位于后轴主减速器左侧。主减速器外壳上的标记“ATF”-箭头-。
- ◆ **ATF 螺塞一览图 → Kapitel**

- 如果后轴主减速器内的液位达到加注孔的下沿，则 ATF 油位正确。

- 拧入并拧紧新的自动变速箱油检查螺塞。拧紧力矩 → 第项。

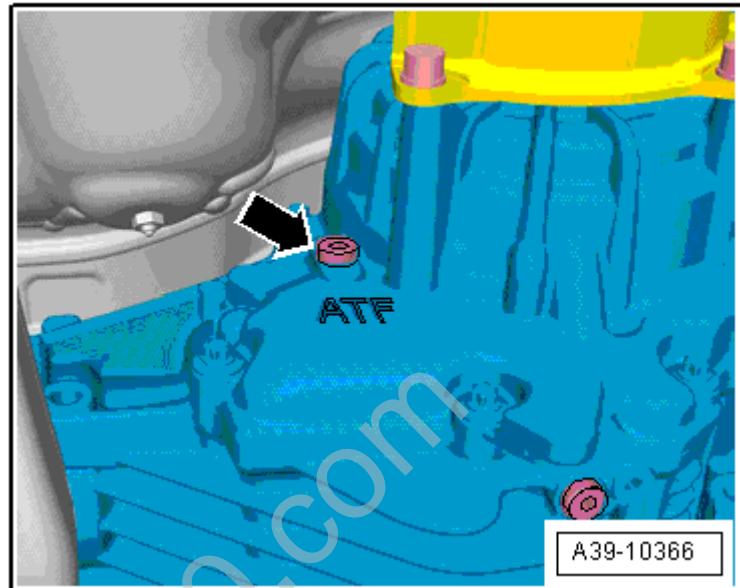
- 为了让 ATF 快速从排放孔中流出, 请拧出 ATF 检查螺塞 -箭头-。

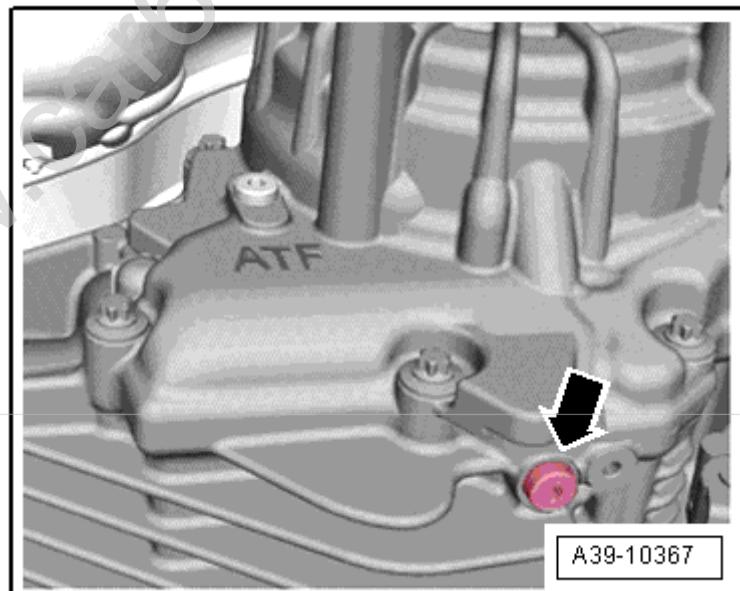
- 拧出 ATF 排放螺塞 -箭头-, 排出 ATF。
- 拧入并拧紧新的自动变速箱油排放螺塞 -箭头-。拧紧力矩 → 第项。
- 在后轴主减速器内加注 ATF  
→ **Kapitel**。

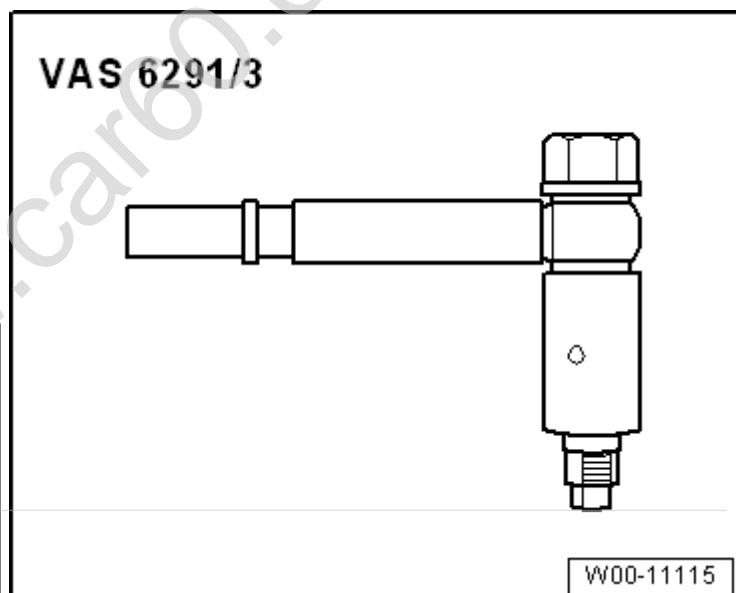
- 使用加注装置 -VAS 6291- 进行添加。
- 举升汽车。
- 拧出自动变速箱油检查螺塞 -1-。

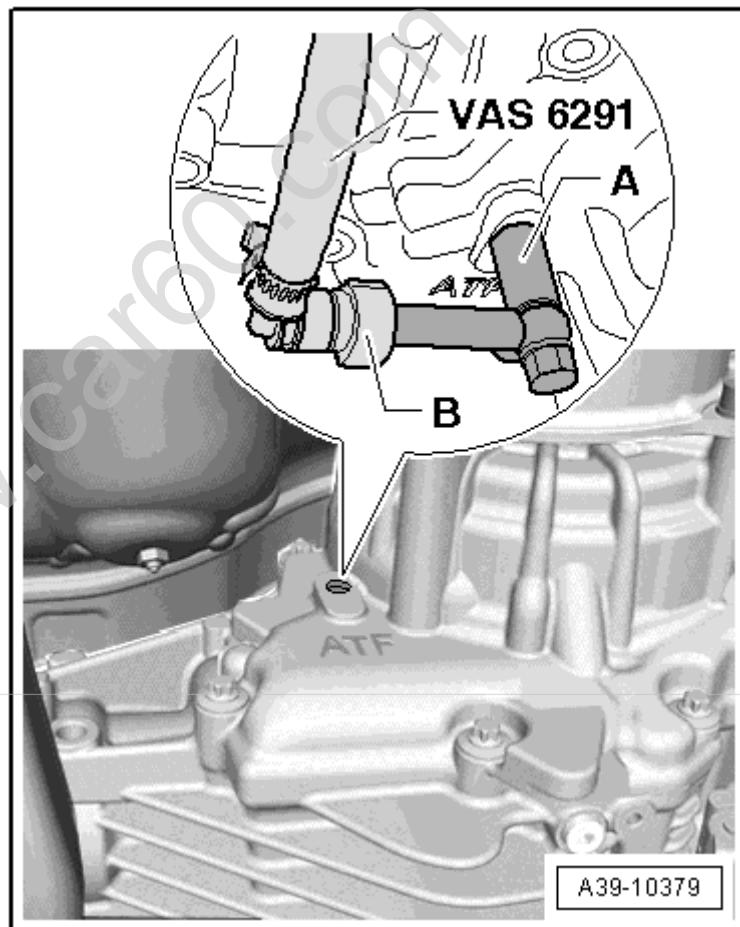
- 用手拧入 ATF 检查螺塞 -箭头-。
- 连接车辆诊断测试仪，并接通点火开关。
- 在车辆诊断测试仪 **引导功能** 下的目录 **22 - 全轮驱动电控系统** 中选择功能 **22 - 加注 ATF**。
- 必须严格遵守关于车辆诊断测试仪的所有说明。

利用车辆诊断测试仪为系统进行加注和排气。

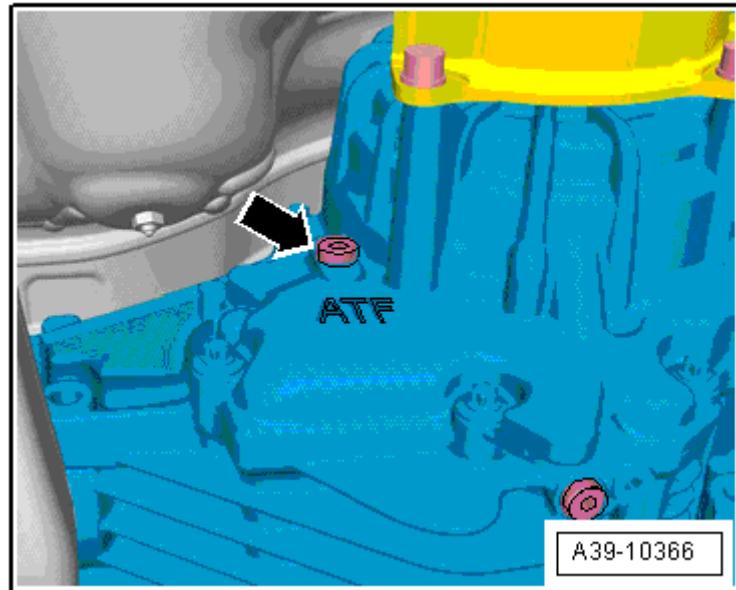
- 重新拧出自动变速箱油检查螺塞 -箭头-。

- 如果后轴主减速器内的液位达到加注孔的下沿 -箭头-, 则自动变速箱油的油位正确。
- 必要时添加自动变速箱油。
- 在故障存储器中没有条目, 也不会“偶尔”存在 → 车辆诊断测试器。
- 拧入并拧紧新的自动变速箱油检查螺塞 -箭头-。拧紧力矩: → 第项。
