检查排水槽排水口

清洁排水槽的排水口

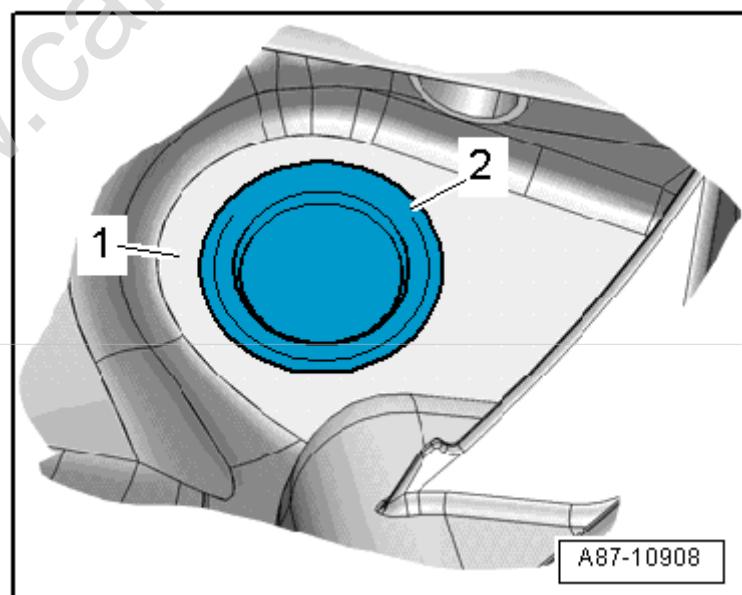
- 如果套管 -2- 损坏，则必须更换套管，为此将套管从车身开口 -1- 中拉出。
- 将新套管插入车身开口内，然后检查排水口。
- 套管的阀门不得粘住，水必须能排出。

如果套管区域的水仍然无法排出，则拆卸上部通道隔热板，并清洁套管周围区域
→ 外部车身安装工作; 修理组: 66; 嵌条 / 挡板 / 加宽板 / 饰板; 拆卸和安装底板隔热板。
