## 插头布置 MMI

### 信息电子装置 1 控制器 -J794-

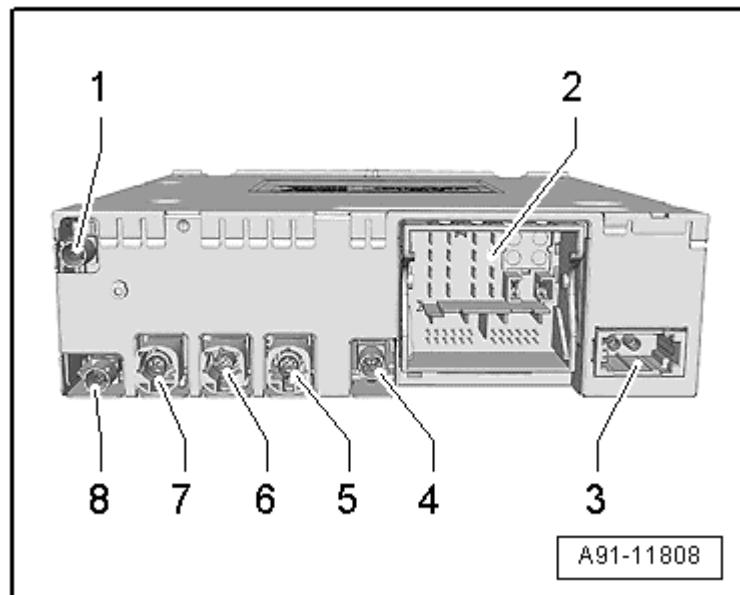
- 1 - 未占用
- 2 - 带有四个多芯插头连接的连接块
- 3 - MOST 总线
- 4 - 未占用
- 5 - 至前部信息显示和操作单元控制器的显示单元 -J685- 的 4 芯多芯插头连接 ( T4am )
- 6 - 至外部音频源接口 -R199- 的 4 芯多芯插头连接 ( T4ap )
- 7 - 未占用
- 8 - 车顶天线 -R216- 的天线接口 ( GPS )

没有列出的插头触点未占用。

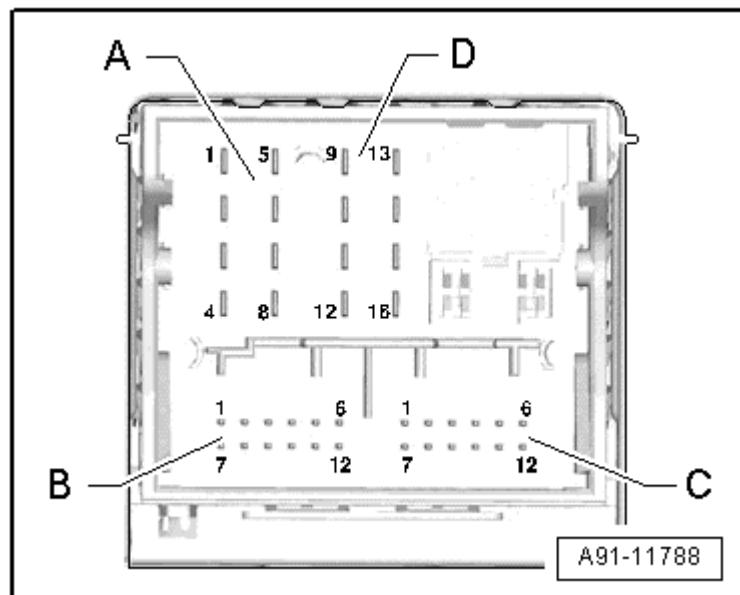
#### A - 8 芯棕色多芯插头连接 ( T8ah )

### 2 - 带有四个多芯插头连接的连接块

- 1 - 未占用
- 2 - 多媒体系统操作单元 -E380- 的供电
- 3 - 至多媒体系统操作单元 -E380- 的 Wake UP
- 4 - 未占用
- 5 - 未占用
- 6 - 至多媒体系统操作单元 -E380- 的 RESET
- 7 - 环形结构断裂诊断导线

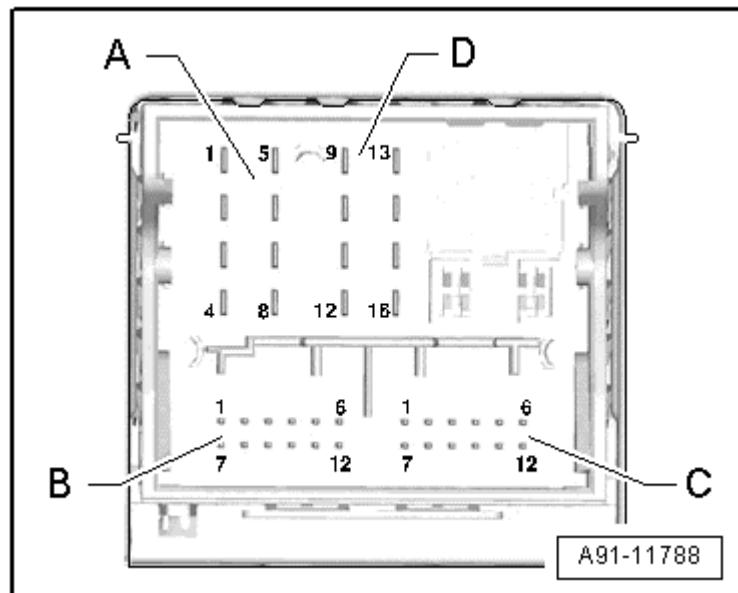
#### B - 12 芯蓝色多芯插头连接 ( T12x )

左置方向盘

- 2 - 前部车顶模块中的麦克风单元 - R164- ( 右前麦克风 -R141- ) 的麦克风输入端 ( + )
- 3 - 前部车顶模块中的麦克风单元 - R164- ( 右前麦克风 -R141- ) 的麦克风输入端 ( - )
- 5 - 倒车摄像系统控制器 -J772- 的 FBAS 导线 ( - )
- 8 -

前部车顶模块中的麦克风单元 - R164- (左前麦克风 -R140- ) 的麦克风输入端 ( + )

9 - 前部车顶模块中的麦克风单元 - R164- (左前麦克风 -R140- ) 的麦克风输入端 ( - )

11 - 倒车摄像系统控制器 -J772- 的 FBAS 导线 ( + )

右置方向盘

2 - 前部车顶模块中的麦克风单元 - R164- (左前麦克风 -R140- ) 的麦克风输入端 ( + )

3 - 前部车顶模块中的麦克风单元 - R164- (左前麦克风 -R140- ) 的麦克风输入端 ( - )

5 - 倒车摄像系统控制器 -J772- 的 FBAS 导线 ( - )

8 - 前部车顶模块中的麦克风单元 - R164- (右前麦克风 -R141- ) 的麦克风输入端 ( + )

9 - 前部车顶模块中的麦克风单元 - R164- (右前麦克风 -R141- ) 的麦克风输入端 ( - )

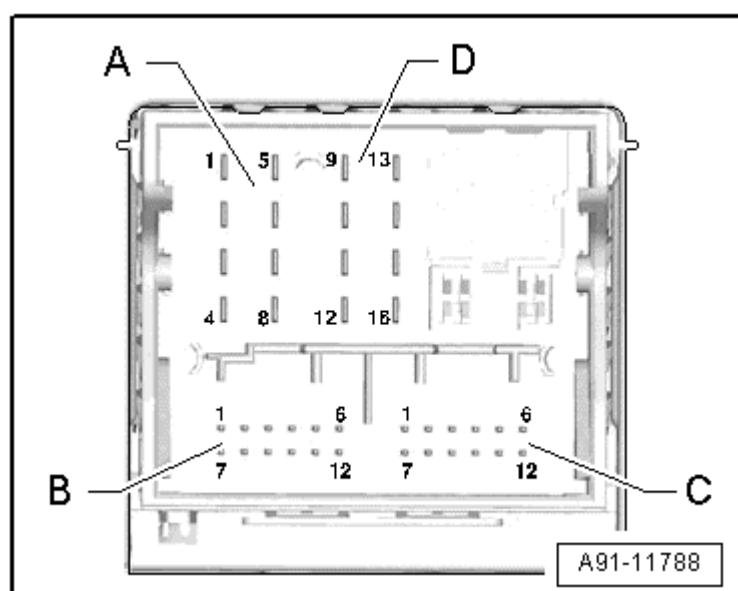
#### C - 12 芯绿色多芯插头连接 ( T12y )

所有线脚都与外部音频源接头 -R199- 连接。

1 - 低频输入接地

2 - 右侧低频输入

3 - USB ( +5V )

4 - USB ( 接地 )

5 - 未占用

6 - 检测

7 - 左侧低频输入

8 - 低频输入屏蔽接地

9 - FBAS 导线 ( + )

10 - FBAS 导线 ( - )

11 - iPod 数据

12 - iPod 数据

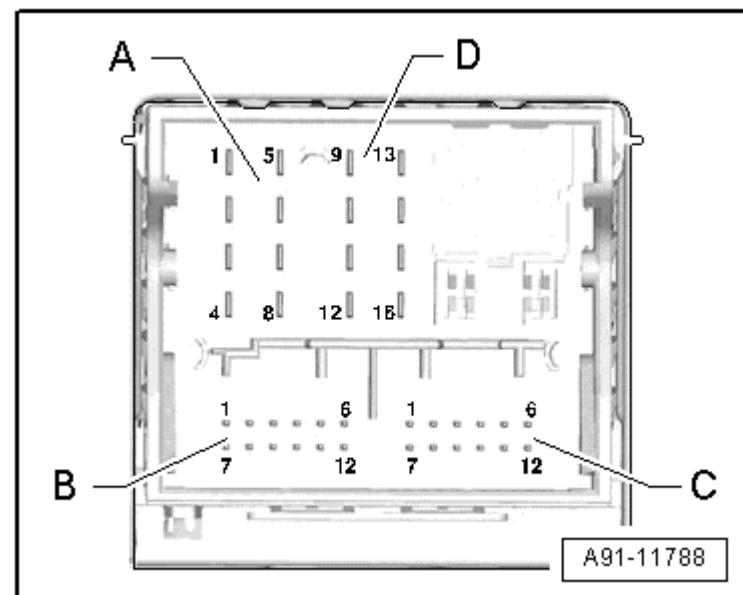
#### D - 多芯插头连接 , 8 芯 ( T16q ) , 黑色

10 - 自多媒体系统操作单元 -E380- 的数据

11 - 至多媒体系统操作单元 -E380- 的数据

12 - 端子 31

14 - 自多媒体系统操作单元 -E380- 的 RESET

15 - 端子 30

16 - 多媒体系统操作单元 -E380- 的接地

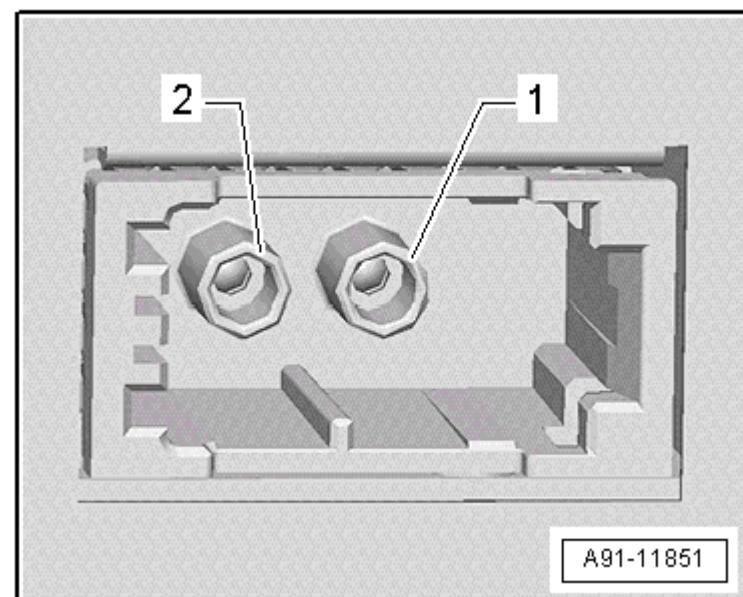
3 - MOST 总线

- 1 - 输入端
- 2 - 输出端

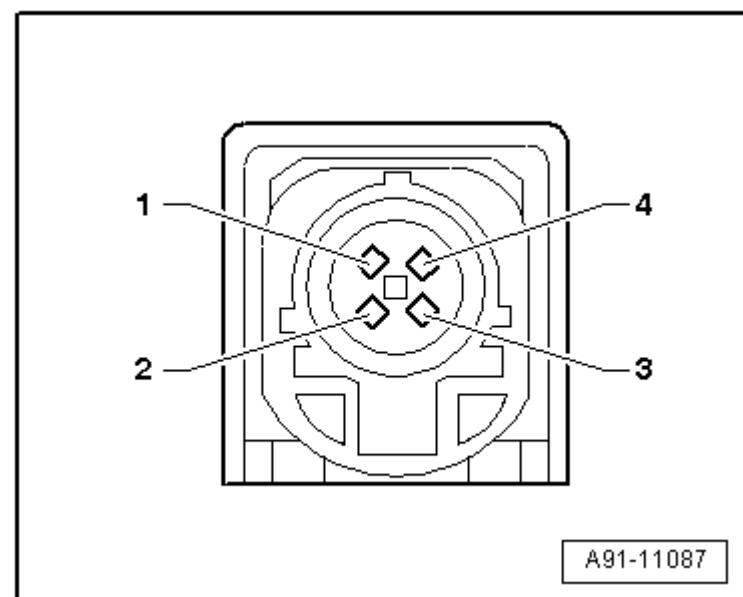
5 - 4 芯灰色多芯插头连接 (T4am)

所有引脚都与前部信息显示和操作单元控制器的显示单元 -J685- 连接。

- 1 - LVDS ( - )
- 2 - 未占用
- 3 - LVDS ( + )
- 4 - 接地

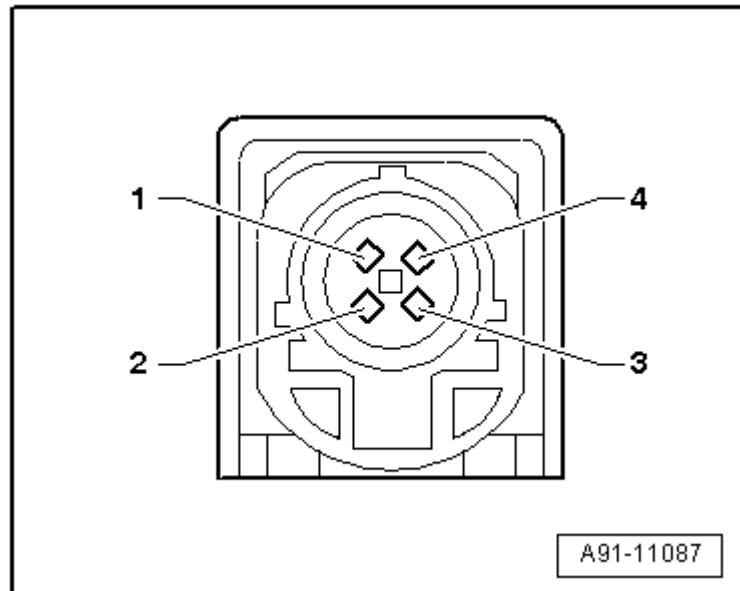
**6 - 4 芯多芯插头连接 ( T4ap )**

所有线脚都与外部音频源接头 -R199- 连接。

- 1 - D (+)
- 2 - 已识别 iPod
- 3 - D (-)
- 4 - 接地
