37.04 电动车窗

37.04.01 系统概述

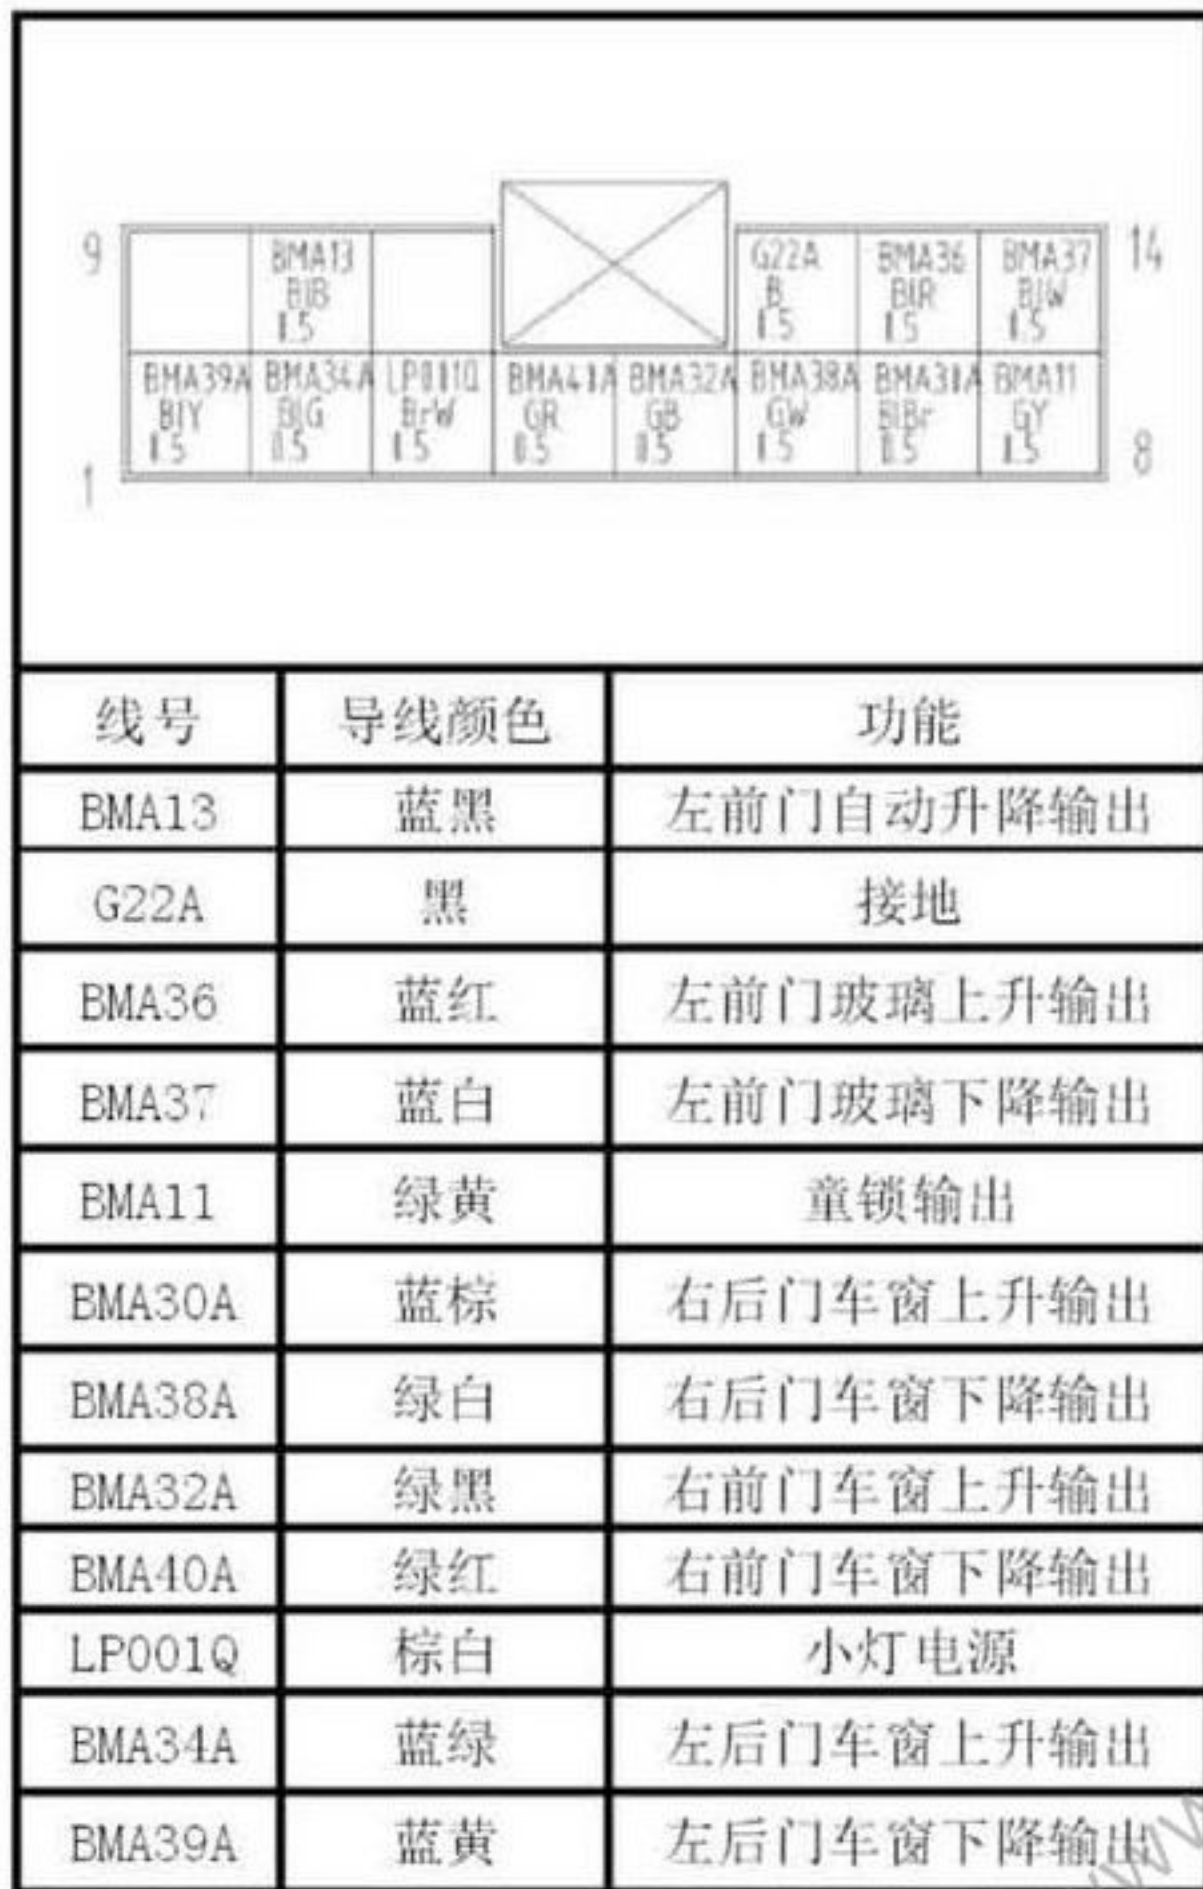
左前门车窗开关

## 2. 线束端接插件视图

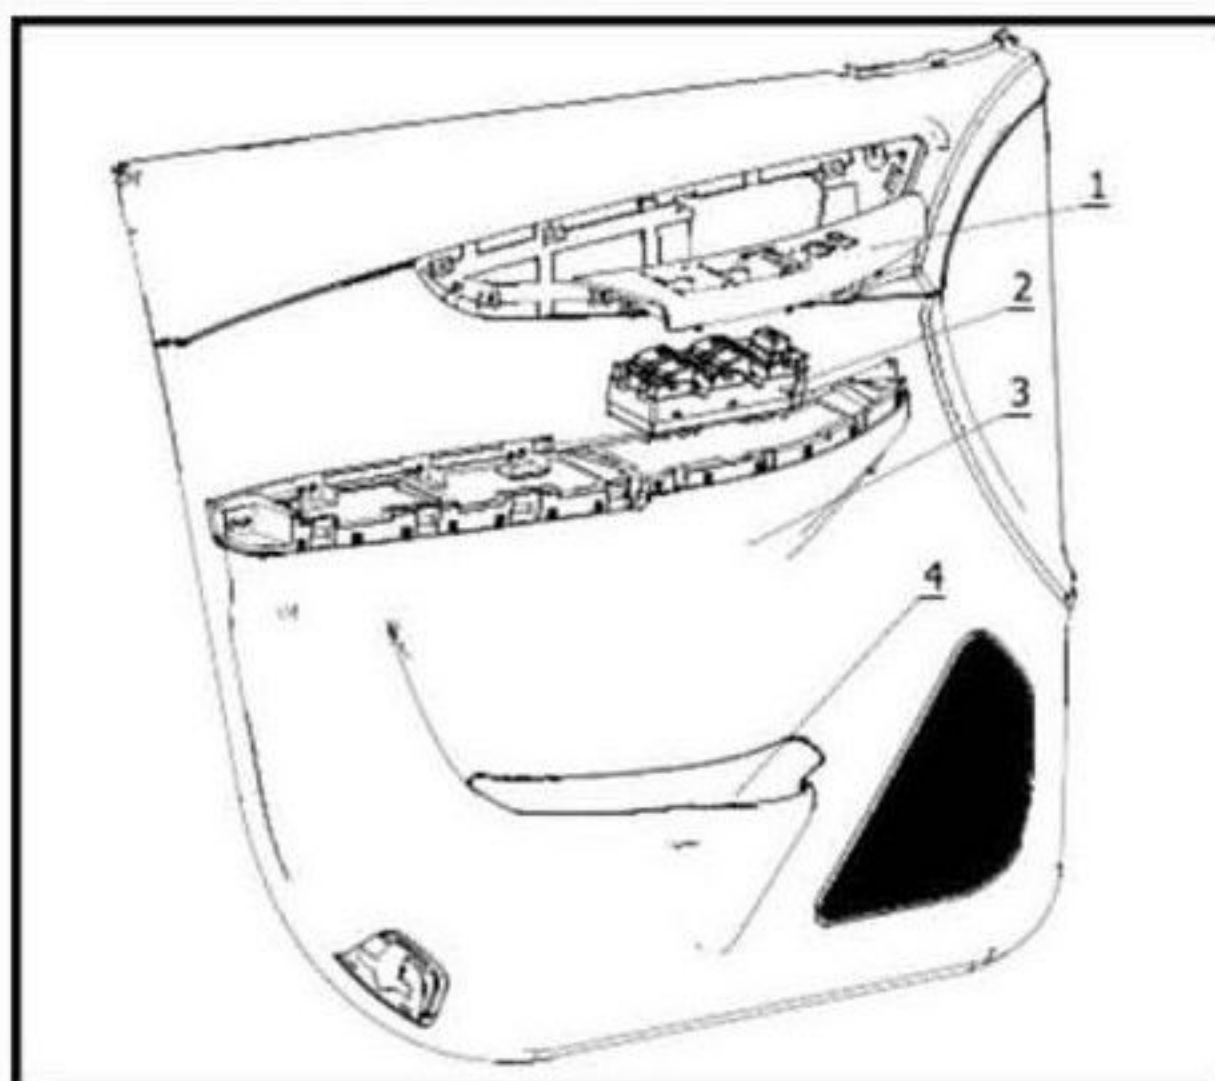
#### 1 左前门车窗开关部件视图（仅前车窗电动）

(1) 左前门开关面板本体

(2) 左前门车窗开关

(3) 前门护板本体（左）

(4) 左前门地图袋

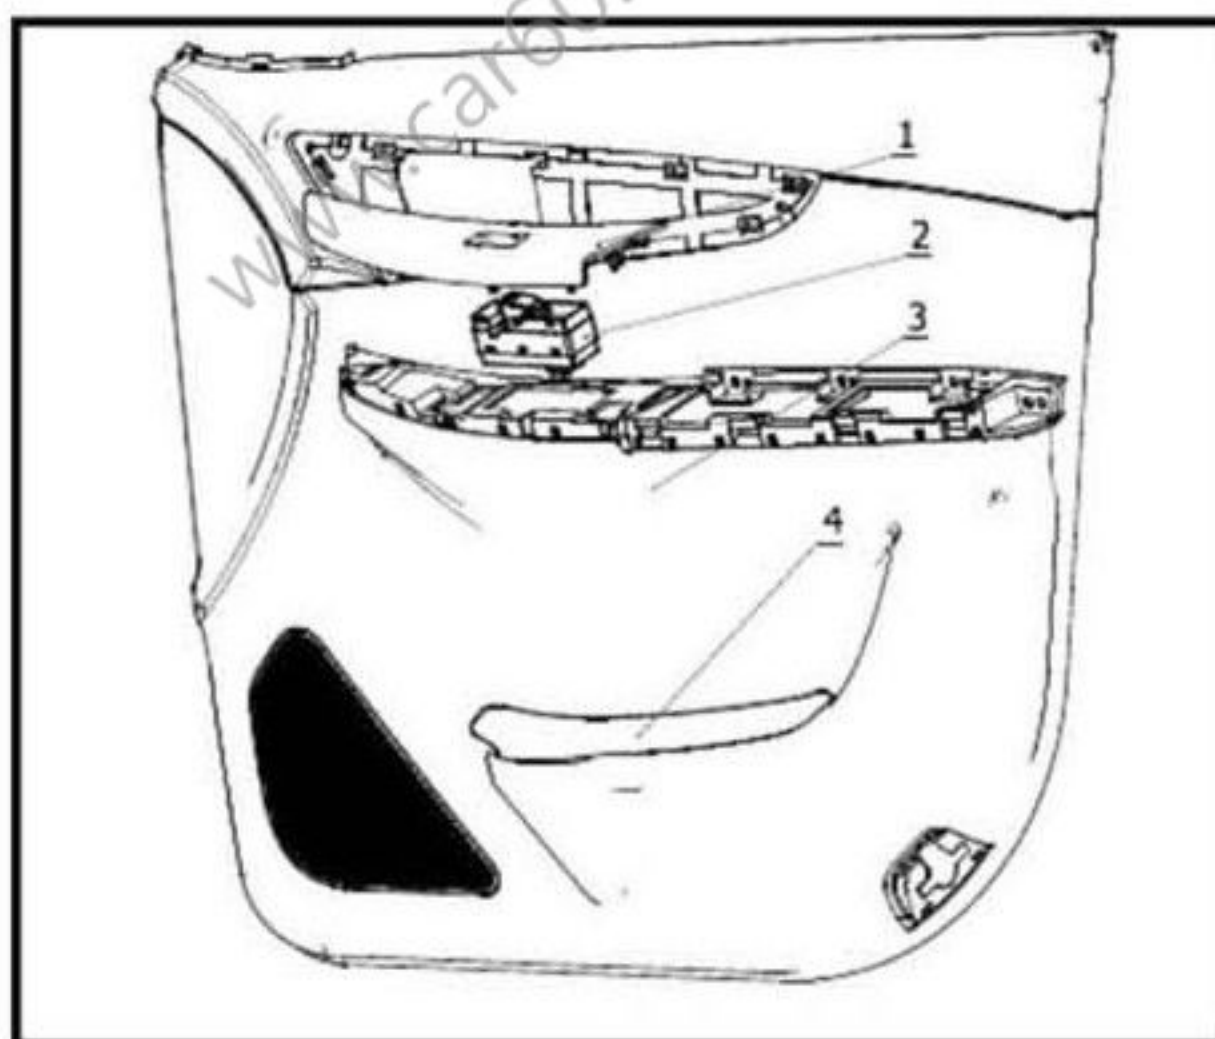
#### 2 右前门车窗开关部件视图

(1) 右前门开关面板本体

(2) 右前门车窗开关

(3) 前门护板本体（右）

(4) 右前门地图袋

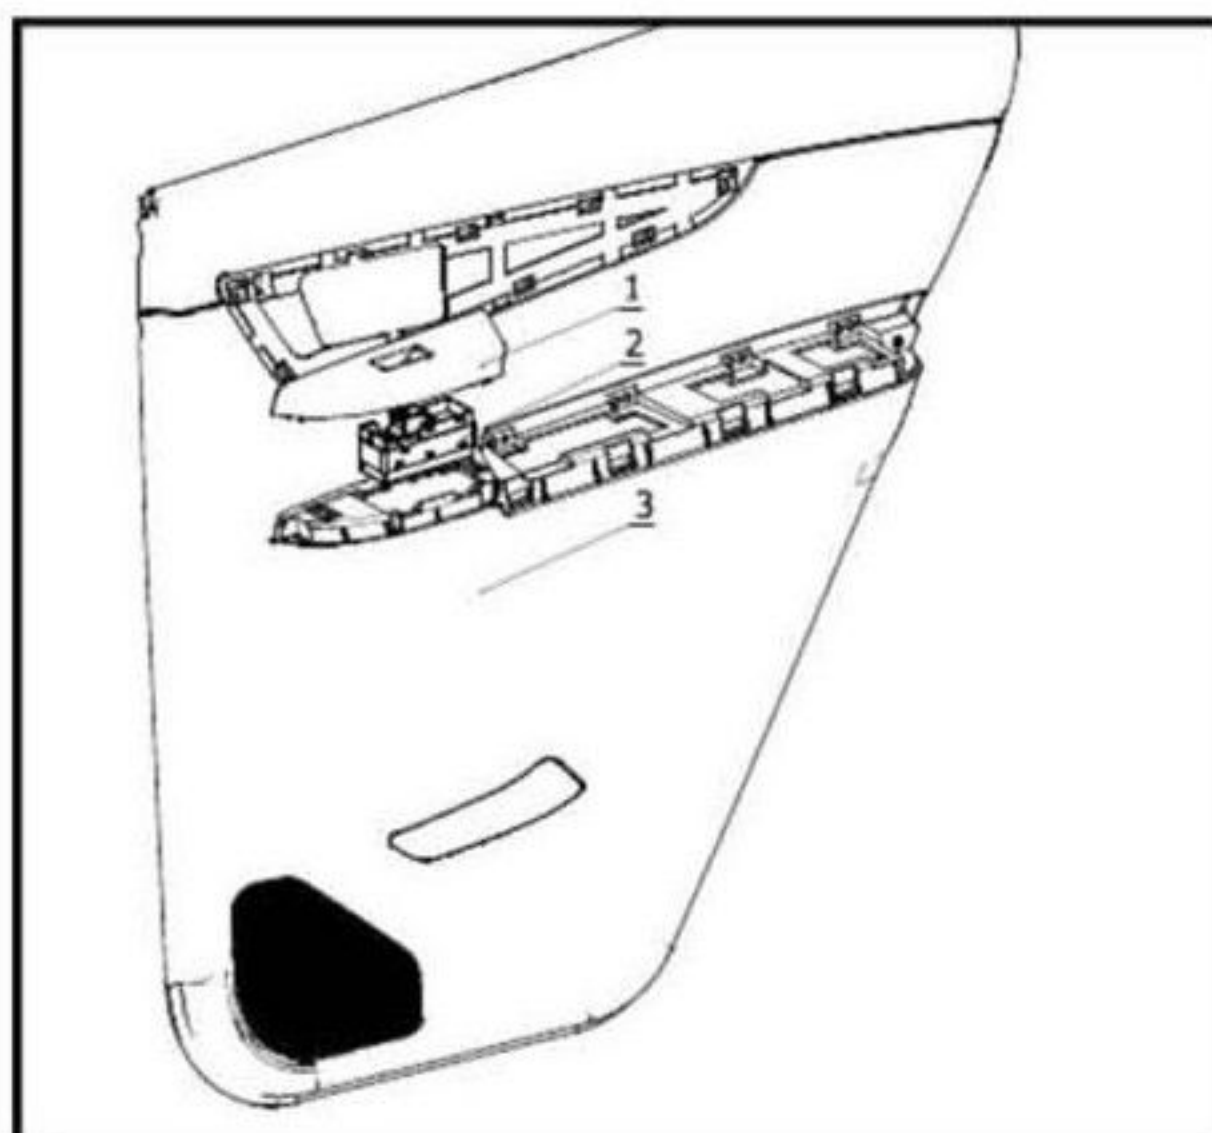
### 3 右后门车窗开关部件视图

(1) 右后门开关面板本体

(2) 右后门车窗开关

(3) 后门护板本体（右）

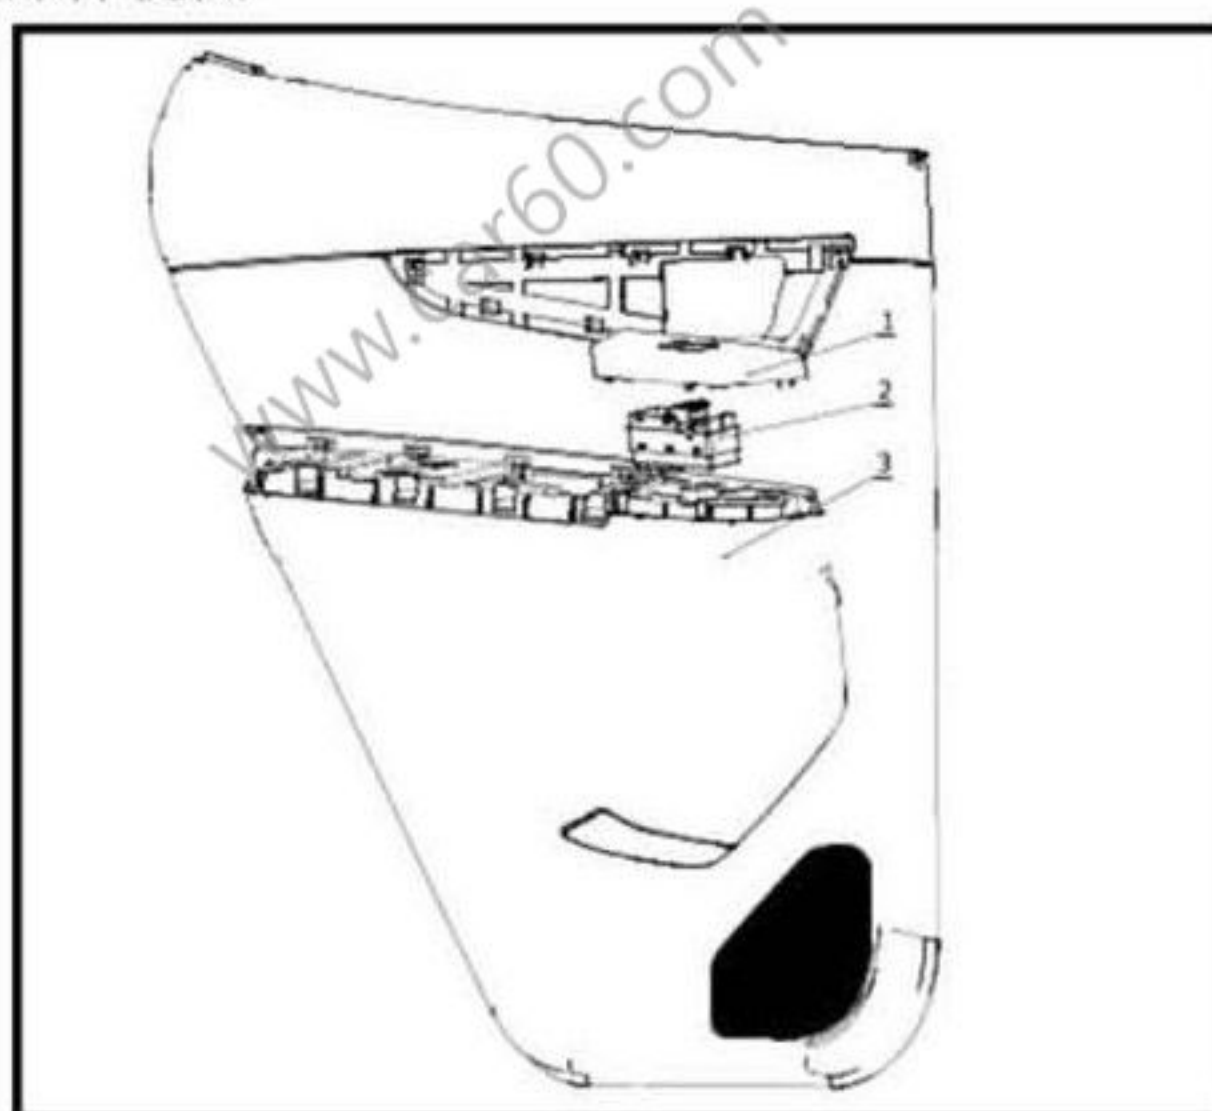
### 4 左后门车窗开关部件视图

(1) 左后门开关面板本体

(2) 左后门车窗开关

(3) 后门护板本体（左）
