音响系统症状故障排除 - 音响系统信息不能在综合信息显示单元上显示

音响系统信息不能在综合信息显示单元上显示

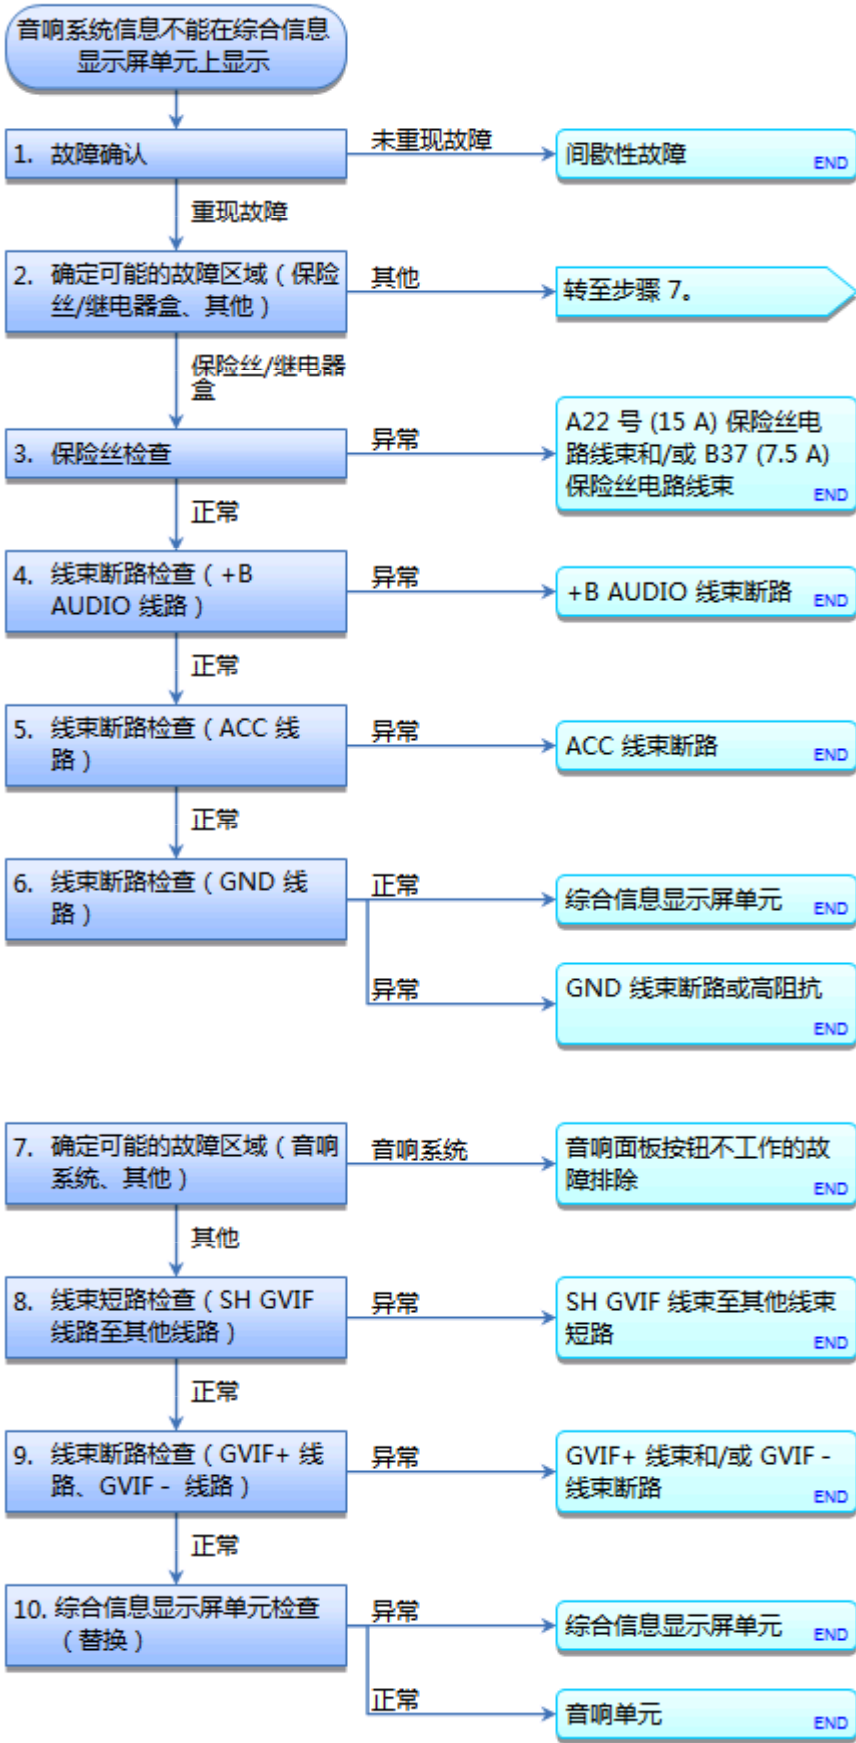
2. 确定可能的故障区域（保险丝/继电器盒、其他）：

- 1. 检查综合信息显示屏单元的背光。

综合信息显示屏单元的背光是否点亮？
