车辆 : 308 (T9)		OPR : 10000	
范围	清洗和雨刮	功能	大灯清洗
部件

线路

D3CZ9TCG

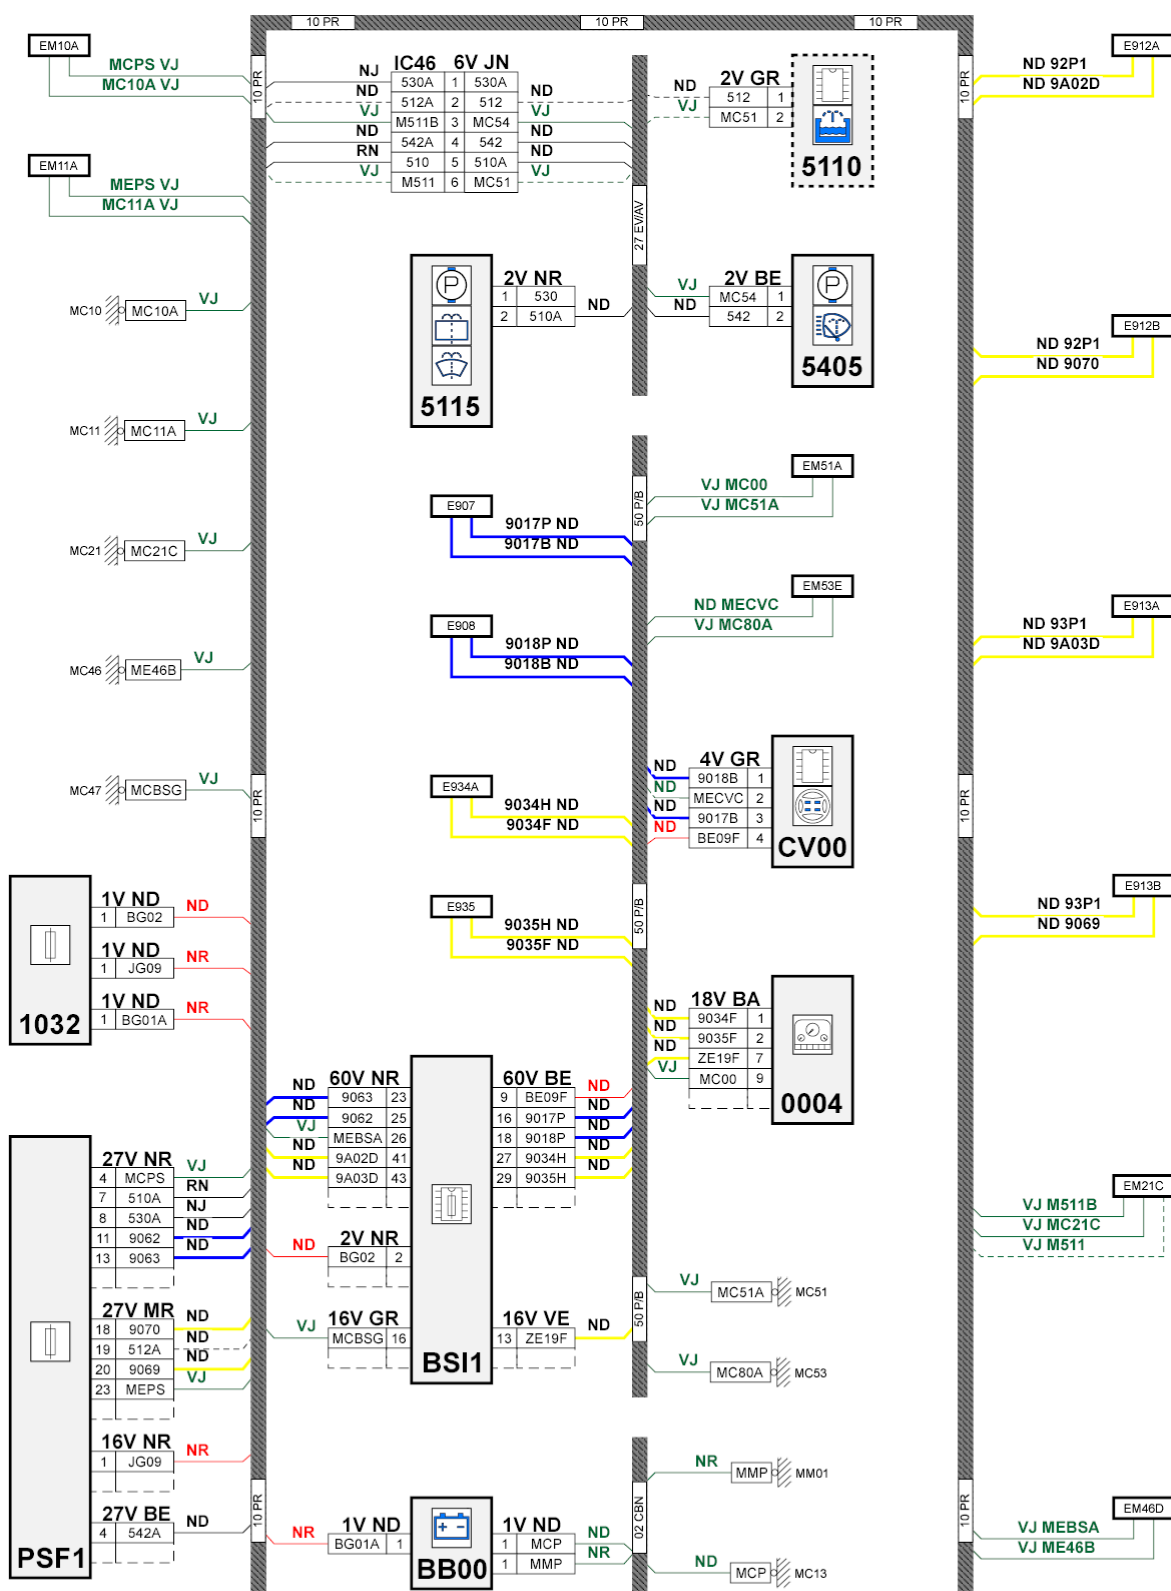
项目代码	说明	信息
0004	null	组合仪表(/)
1032	null	电源保护和管理单元
5110	null	清洗液液位传感器
5115	null	前/后清洗-刮水泵
5405	null	大灯清洗泵
BB00	null	蓄电池/
BSI1	null	智能盒控制系统(BSI)
CV00	null	方向盘下的控制装置
E907	null	一个信息(或等电位907)压接导线
E908	null	一个信息(或等电位908)压接导线
E912A	null	一个信息(或等电位912)压接导线
E912B	null	一个信息(或等电位912)压接导线
E913A	null	一个信息(或等电位913)压接导线
E913B	null	一个信息(或等电位913)压接导线
E934A	null	一个信息(或等电位934)压接导线
E935	null	一个信息(或等电位935)压接导线
EM10A	null	压接导线接地(接地点编号10A)
EM11A	null	压接导线接地(接地点编号11A)
EM21C	null	压接导线接地(接地点编号21C)
EM46D	null	压接导线接地(接地点编号46D)
EM51A	null	压接导线接地(接地点编号51A)
EM53	null	压接导线接地(接地点编号53)
MC10A	null	车身接地点编号10A
MC11A	null	车身接地点编号11A
MC13	null	车身接地点编号13
MC21C	null	车身接地点编号21C
MC46D	null	车身接地点编号46
MC47D	null	车身接地点编号47
MC51A	null	车身接地点编号51
MC53A	null	车身接地点编号53
MM01	null	发动机接地点数01
PSF1	null	保险丝板-发动机室保险丝盒
