车辆 : 308 (T9)	OPR : 10000		
范围	清洗和雨刮	功能	后风窗刮水/清洗
部件

线路

D3CZA84G

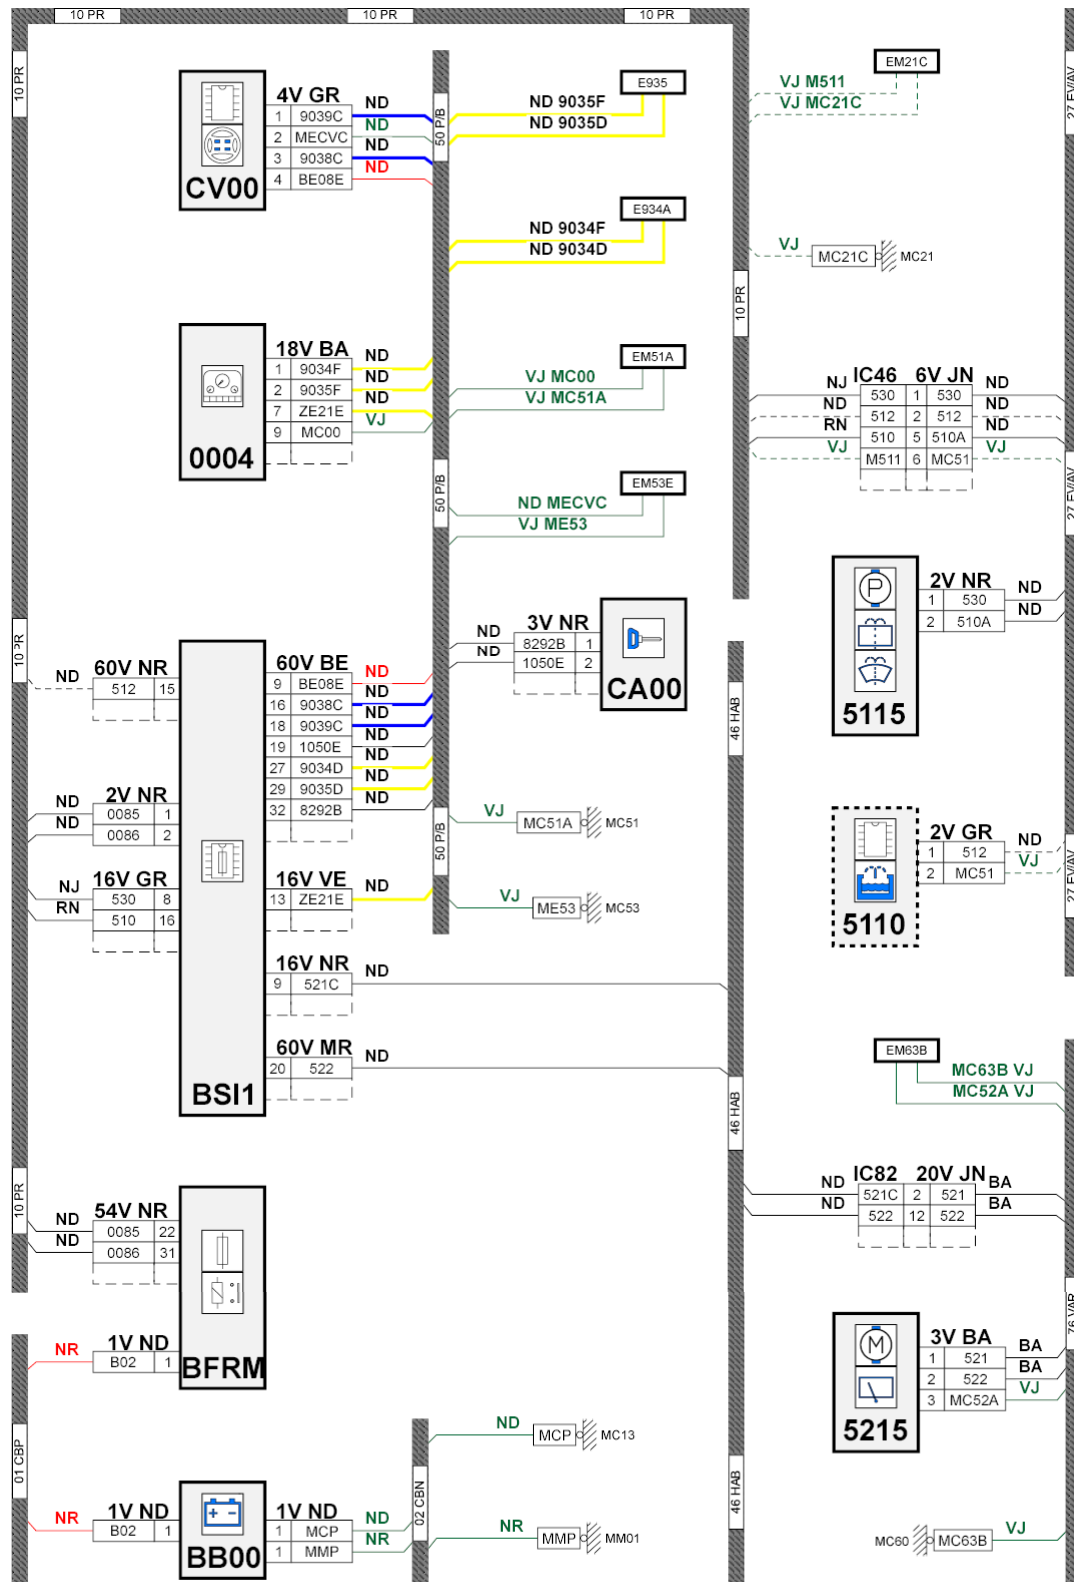
项目代码	说明	信息
0004	null	组合仪表(/)
5110	null	清洗液液位传感器
5115	null	前/后清洗-刮水泵
5215	null	后部风挡玻璃刮水器马达
BB00	null	蓄电池/
BFRM	null	发动机保险丝和继电器盒
BSI1	null	智能盒控制系统(BSI)
CA00	null	点火开关 /
CV00	null	方向盘下的控制装置
E934A	null	一个信息(或等电位934)压接导线
E935	null	一个信息(或等电位935)压接导线
EM21C	null	压接导线接地(接地点编号21C)
EM51A	null	压接导线接地(接地点编号51A)
EM53E	null	压接导线接地(接地点编号53)
EM63B	null	压接导线接地(接地点编号63B)
MC13	null	车身接地点编号13
MC21C	null	车身接地点编号21C
MC51	null	车身接地点编号51
MC53D	null	车身接地点编号53
MC60E	null	车身接地点编号60
MM01	null	发动机接地点数01
