## 后门全音域扬声器 检查

## 拆卸/安装 拆卸

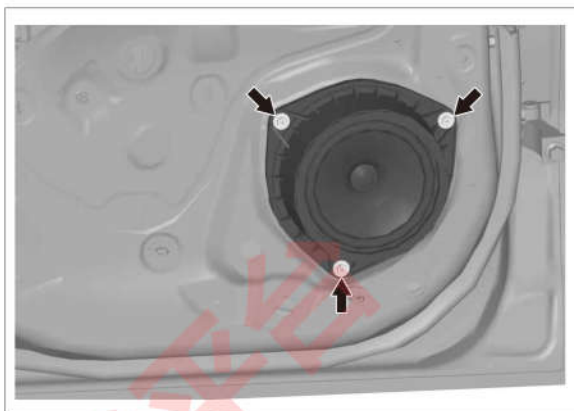
1. 断开蓄电池负极
2. 拆卸后门内饰板
3. 拆下 3 个螺钉

4. 断开线束接插件
5. 取下后门全音域扬声器
