## 前门全音域扬声器 检查

## 拆卸/安装

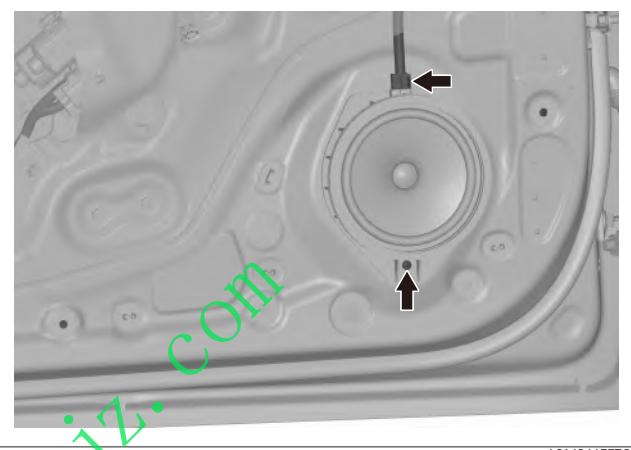
A614344FF7CE

1. 断开蓄电池负极
2. 拆卸前门内饰板
3. 断开线束接插件，拆下 1 个螺钉

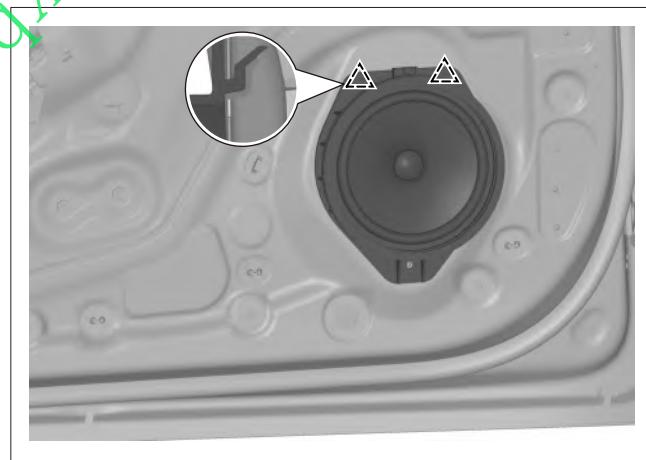
E46F3F393746

4. 分离 2 处卡接
