音频/视频

收放机（CD机）总成.....	9-2
扬声器总成.....	9-3
点烟器总成.....	9-5
电源插座.....	9-6
天线线束总成.....	9-8

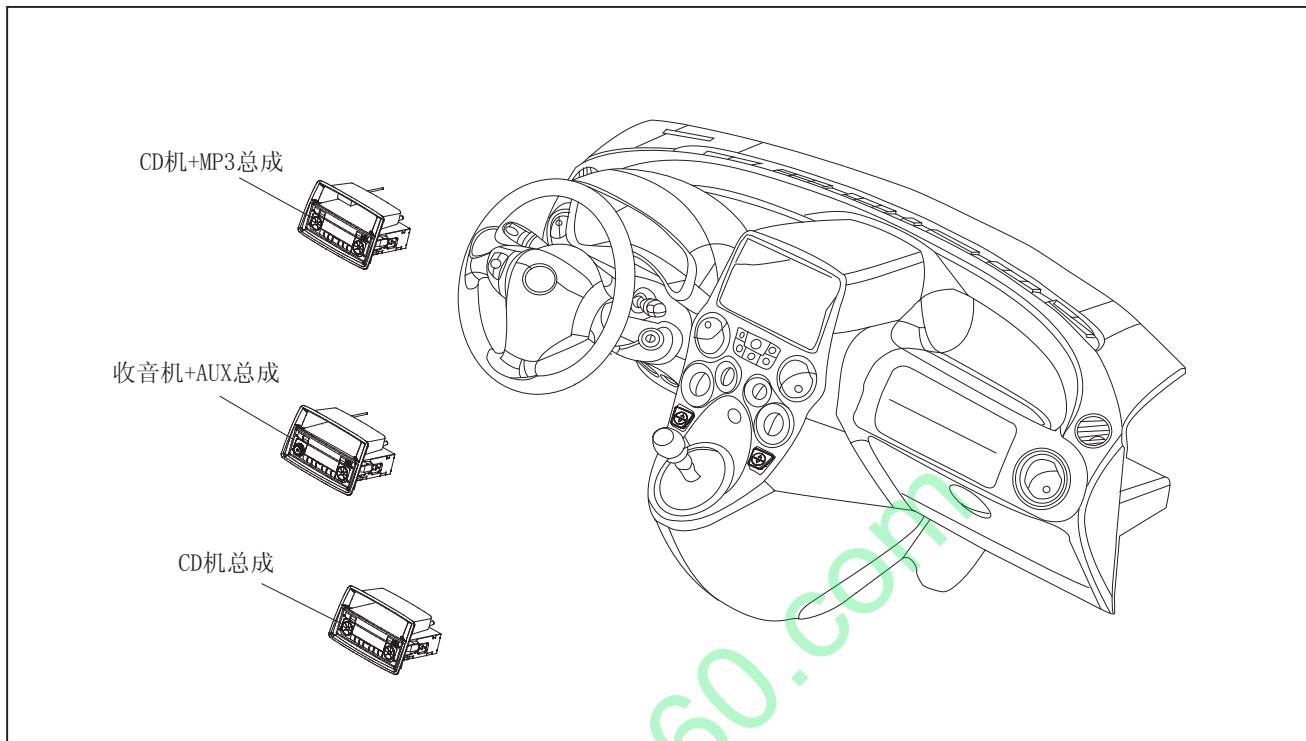
收放机（CD机）总成 结构图

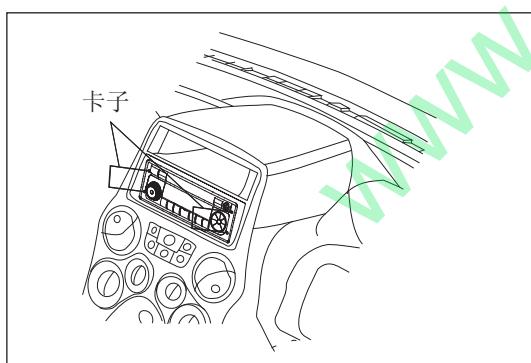
2. 拆卸收放机（CD机）总成

(a) 用收放机的专用卡子从收放机两端的小孔插入，往外拉。

(b) 断开连接器，拆下收放机总成。

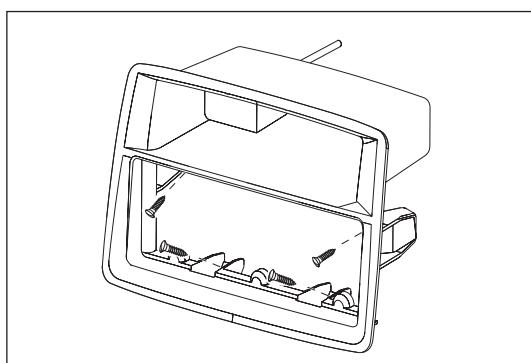
3. 拆卸收放机的杂物盒

(a) 拆下4个螺栓。

(b) 拿下收放机的杂物盒。

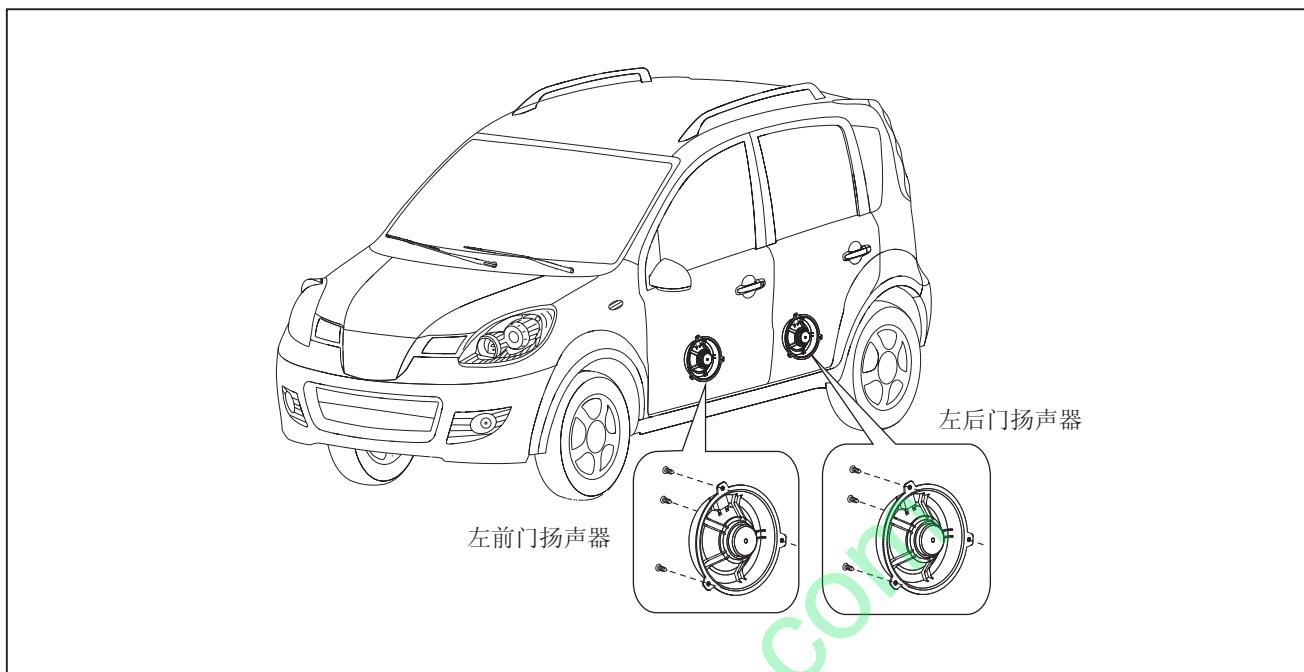
扬声器总成 结构图

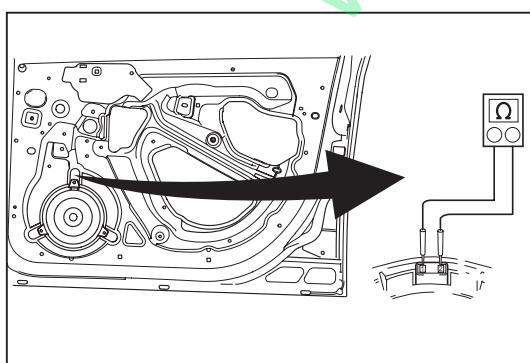
1. 右前门扬声器总成

(a) 检查右前门扬声器总成是否导通。

(1) 检查并确认端子之间导通。

检测仪连接	条件	规格
1 - 2	始终	4 Ω

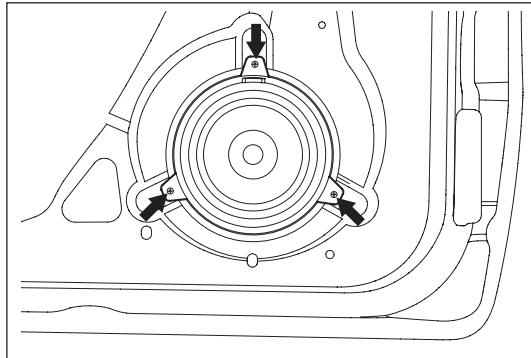
1. 拆卸左前门三角装饰板
2. 拆卸左前门护板上的四个螺钉
3. 拆卸左前门护板
4. 拆卸左前门扬声器总成
 - (a) 断开扬声器连接器。
 - (b) 拆下3个螺钉。
 - (c) 拆下扬声器。
 - (d) 拆下3个塑扣。

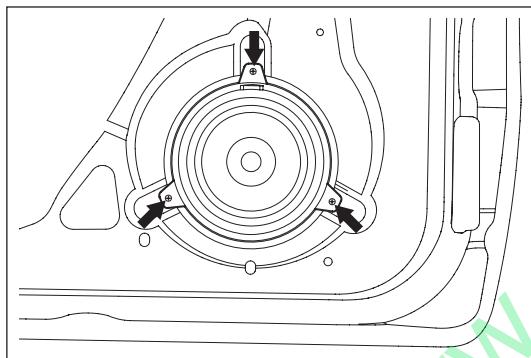
5. 安装左前门扬声器总成
 - (a) 安装3个塑扣。
 - (b) 把扬声器与内板上的安装孔对准。
 - (b) 安装3个螺钉。
 - (c) 连接扬声器连接器。

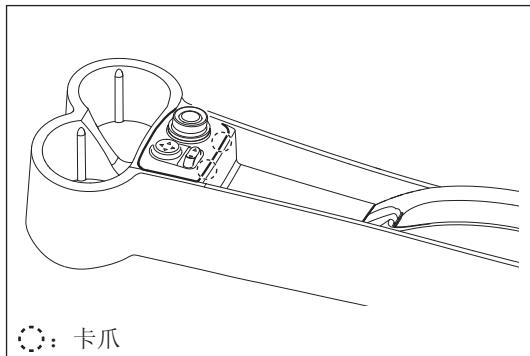
2. 用螺丝刀撬开点烟器盖板

(a) 分离 2 个卡爪并拆下点烟器盖。

提示：使用螺丝刀之前，请在螺丝刀头部缠上胶带。

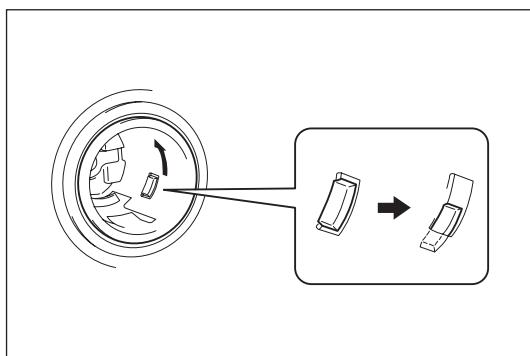
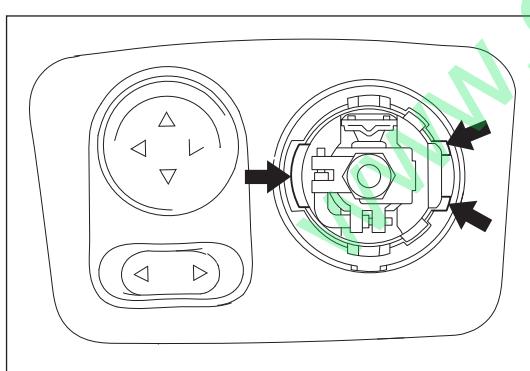
(a) 拆下点烟器头总成。

(b) 在点烟器座总成和点烟器光圈总成之间分离卡爪，按如图所示方向旋转点烟器座总成，并将其拉出。

(c) 将点烟器座总成对准点烟器光圈总成上的槽口，并拆下点烟器总成。

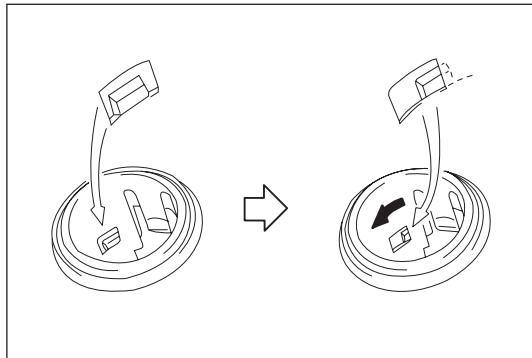
1. 断开蓄电池负极端子
2. 拆卸副仪表板（参见10-2页）
3. 拆卸电源插座总成
 - (a) 转动插座以分离槽口。

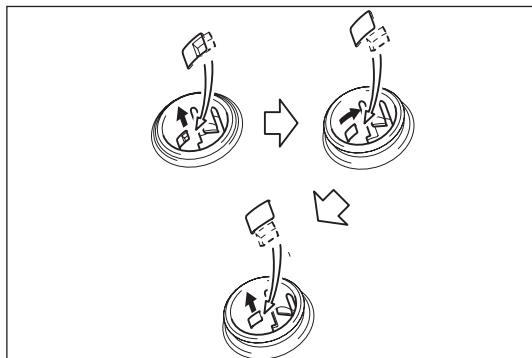
- (b) 拉出部分插座并旋转，直至凸出部分与盖的凹槽对准。然后拆下电源插座。

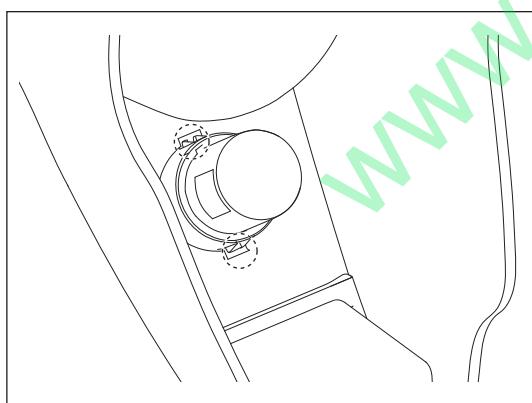
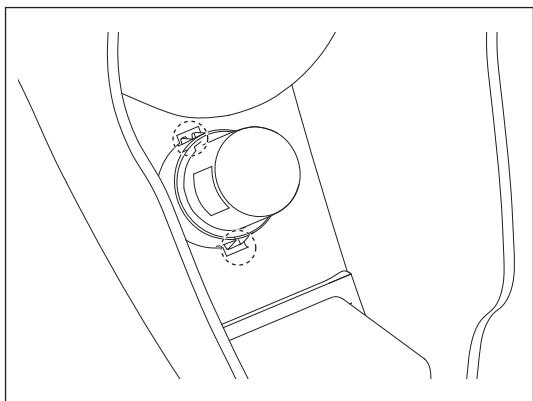
4. 拆卸电源插座盖
 - (a) 分离2个卡爪并拆下盖。

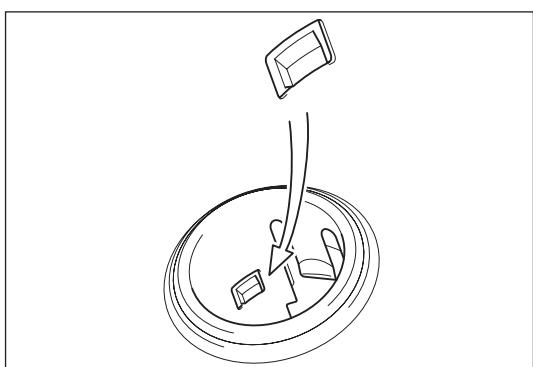
5. 安装电源插座盖

(a) 接合2个卡爪以安装插座盖。

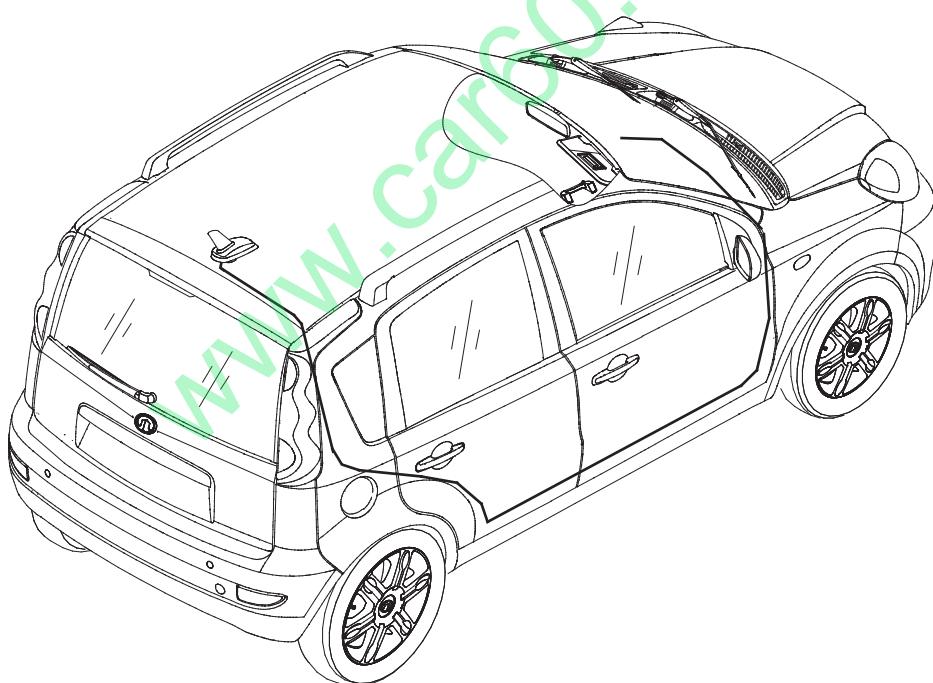
1. 拆卸顶篷总成。
2. 拆卸C柱内护板。
3. 拆卸右后门槛。
4. 拆卸右B柱下护板。
5. 拆卸右A柱下护板。
6. 拆卸右前门槛。
7. 拆卸仪表板
8. 断开连接器。
9. 拆卸天线紧固螺母。
10. 拆卸天线线束（由于天线线束和机室地板线束缠在一起，建议不拆卸，用仪表测量天线线束是否导通）。
11. 安装时把更换后的天线用电工胶带缠到机室地板线束和（或）仪表板线束上。其它的按与拆卸的相反步骤安装。
