| 车辆 : DS5 中国 | 驾驶员信息 | OPR : 10000 | 超速警示音 |

线路

D3CZ9VVG

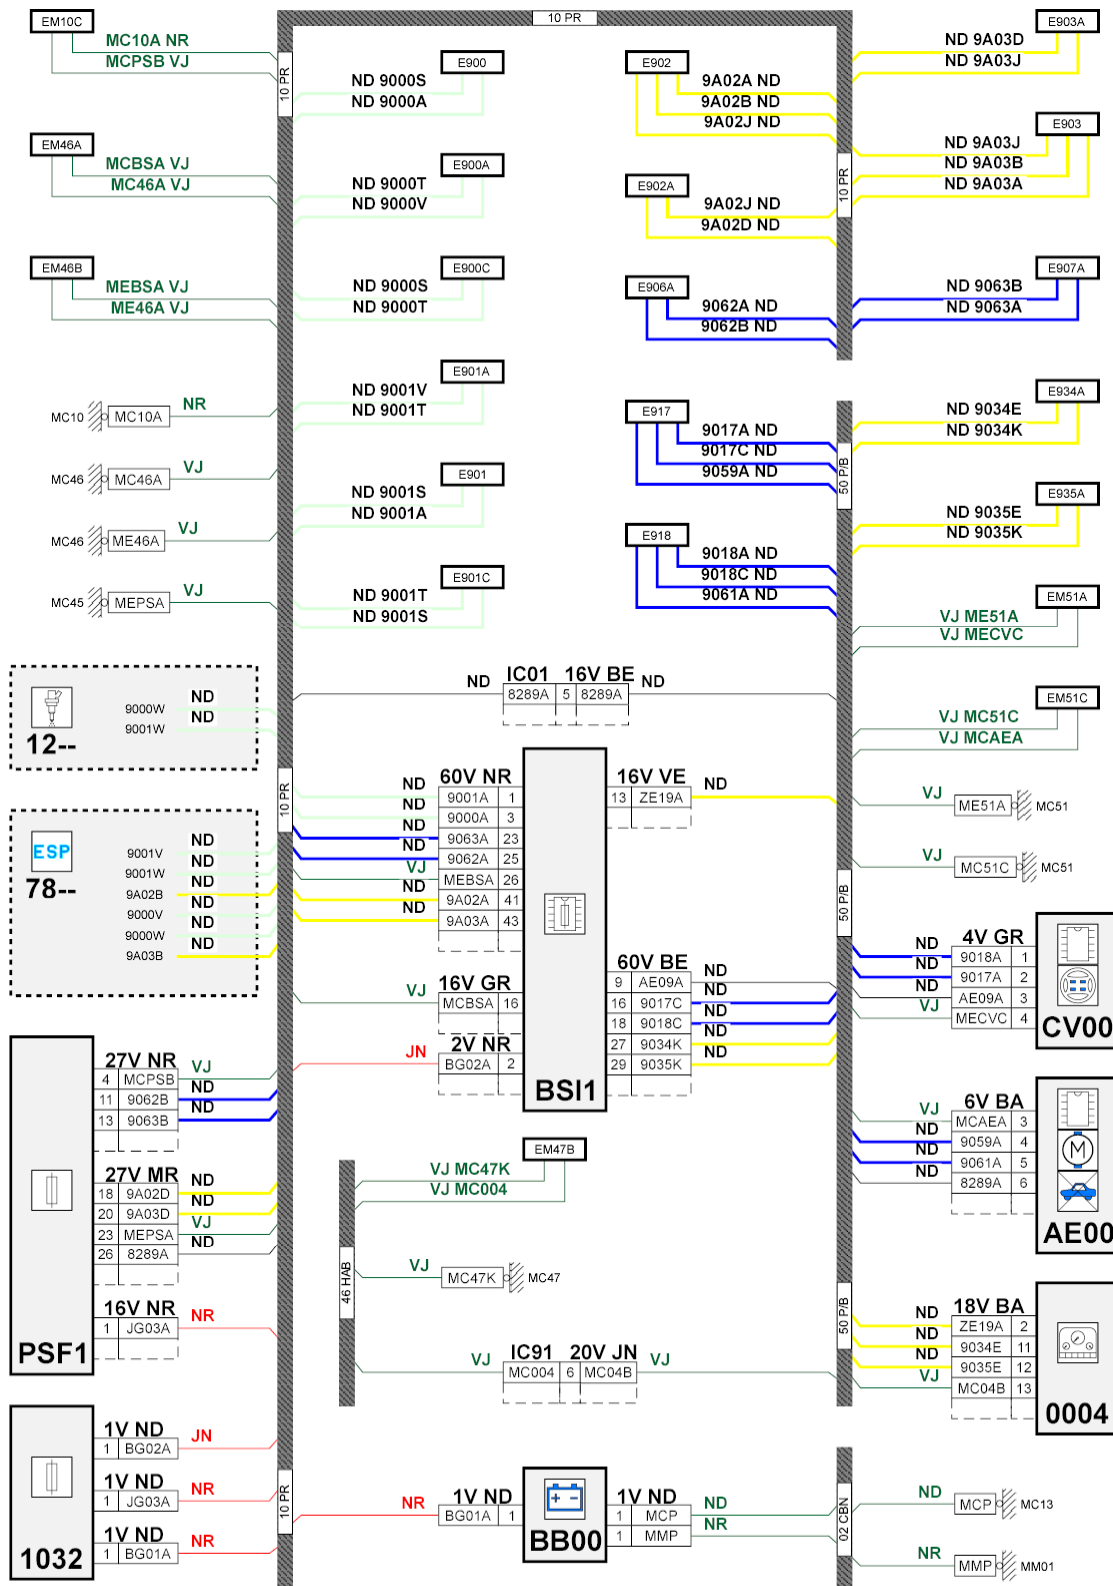
| 项目代码 | 说明 | 信息 |
| 0004 | null | 组合仪表(/) |
| 1032 | null | 电源保护和管理单元 |
| 1320 | null | 发动机ECU / |
| 7800 | null | 检查ECU稳定性 |
| AE00 | null | 电动转向锁 |
| BB00 | null | 蓄电池/ |
| BSI1 | null | 智能盒控制系统(BSI) |
| CV00 | null | 方向盘下的控制装置 |
| PSF1 | null | 保险丝板-发动机室保险丝盒 |
