点烟器, 12 V 插座

自2004年6月起

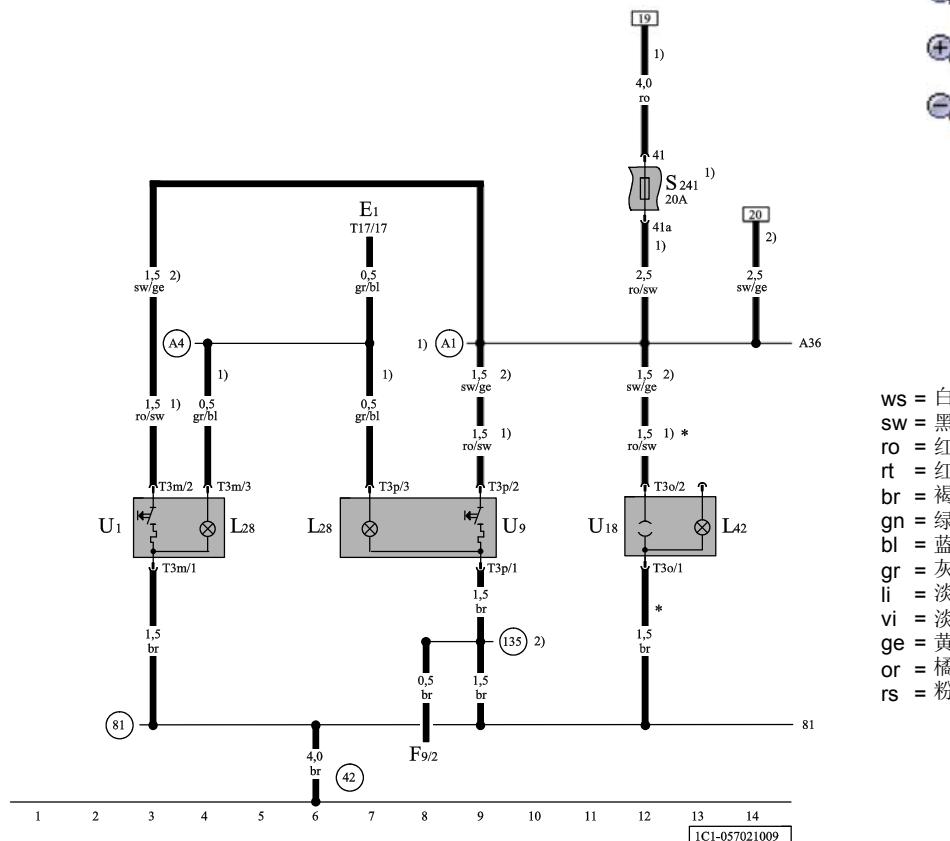
点烟器, 12V 插座 2

- E1 - 车灯开关
- F9 - 手制动器控制开关
- L28 - 点烟器照明灯泡
- L42 - 插座照明灯灯泡
- S241 - 保险丝支架内的保险丝
- T3m - 3芯插头连接
- T3o - 3芯插头连接
- T3p - 3芯插头连接
- T17 - 17芯插头连接
- U1 - 点烟器
- U9 - 后部点烟器
- U18 - 12V 插座 2
- 42 - 接地点, 在转向柱附近
- 81 - 接地连接 1, 在仪表板线束中
- 135 - 接地连接 2, 在仪表板线束中
- A1 - 仪表板线束中的正极连接 (30a)
- A4 - 正极连接 (58b), 在仪表板线束中
- 1) - 至 2007 年 6 月
- 2) - 自 2007 年 7 月起
- * - 仅用于带 U18 的车辆

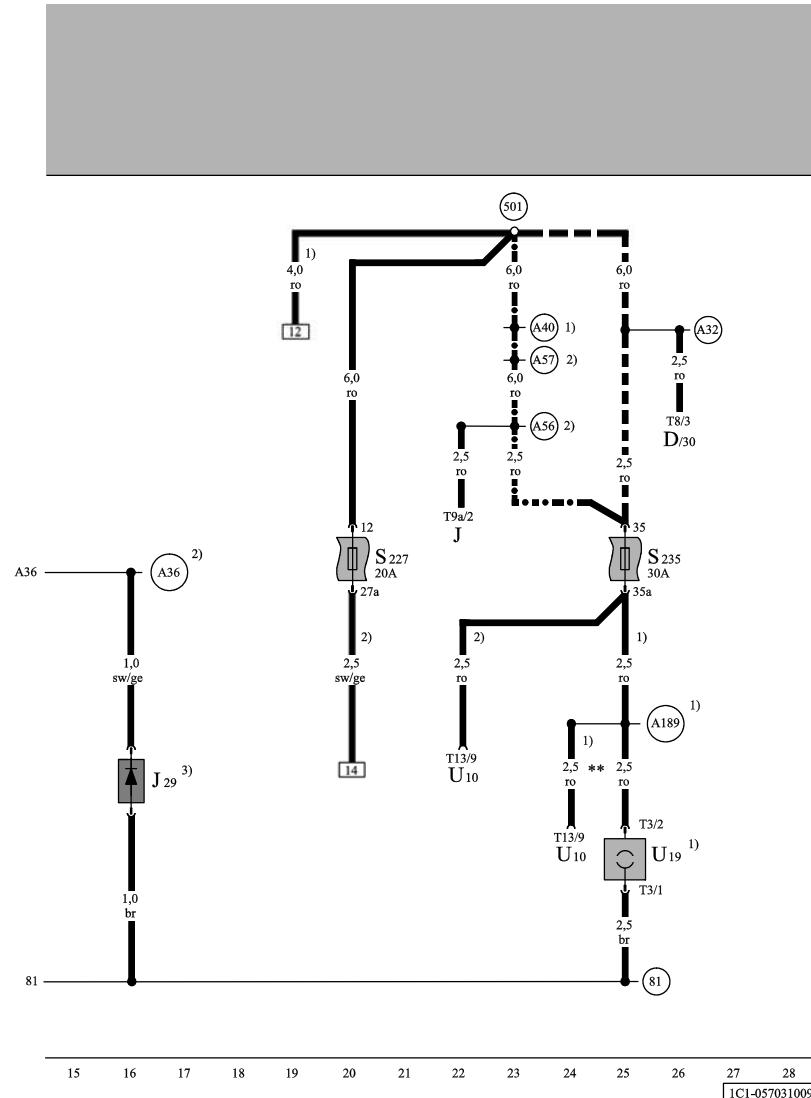
12V 插座, 绝缘二极管

- 点火起动开关
 - 手动防眩目功能和光信号喇叭继电器
 - J29** - 绝缘二极管
 - S227** - 保险丝支架内的保险丝

- S235** - 保险丝支架内的保险丝

- T3** - 3 芯插头连接
 - T8** - 8 芯插头连接
 - T9a** - 9 芯插头连接
 - T13** - 13 芯插头连接
 - U10** - 挂车模式插座
 - U19** - 12V 插座 3
 - 81 - 接地连接 1, 在仪表板线束中
 - 501 - 螺栓连接 2 (30), 在继电器板上
 - A32** - 仪表板线束中的正极连接 (30)
 - A36** - 连接(75a), 在仪表板线束中
 - A40** - 正极连接 1 (30), 在仪表板线束中
 - A56** - 正极连接 2 (30), 在仪表板线束中
 - A57** - 正极连接 3 (30), 在仪表板线束中
 - A189** - 仪表板线束中的正极连接 5 (30a)
 - 1)** - 至 2007 年 6 月
 - 2)** - 自 2007 年 7 月起
 - 3)** - 自 2009 年 7 月起
 - **** - 仅用于带 U10 的车辆
 - - 仅用于右置方向盘的车辆
 - - 仅用于左置方向盘的汽车
