# Phaeton

## 电路图

编号 84 / 1

## 车窗玻璃刮水器和清洗装置、大灯清洗装置

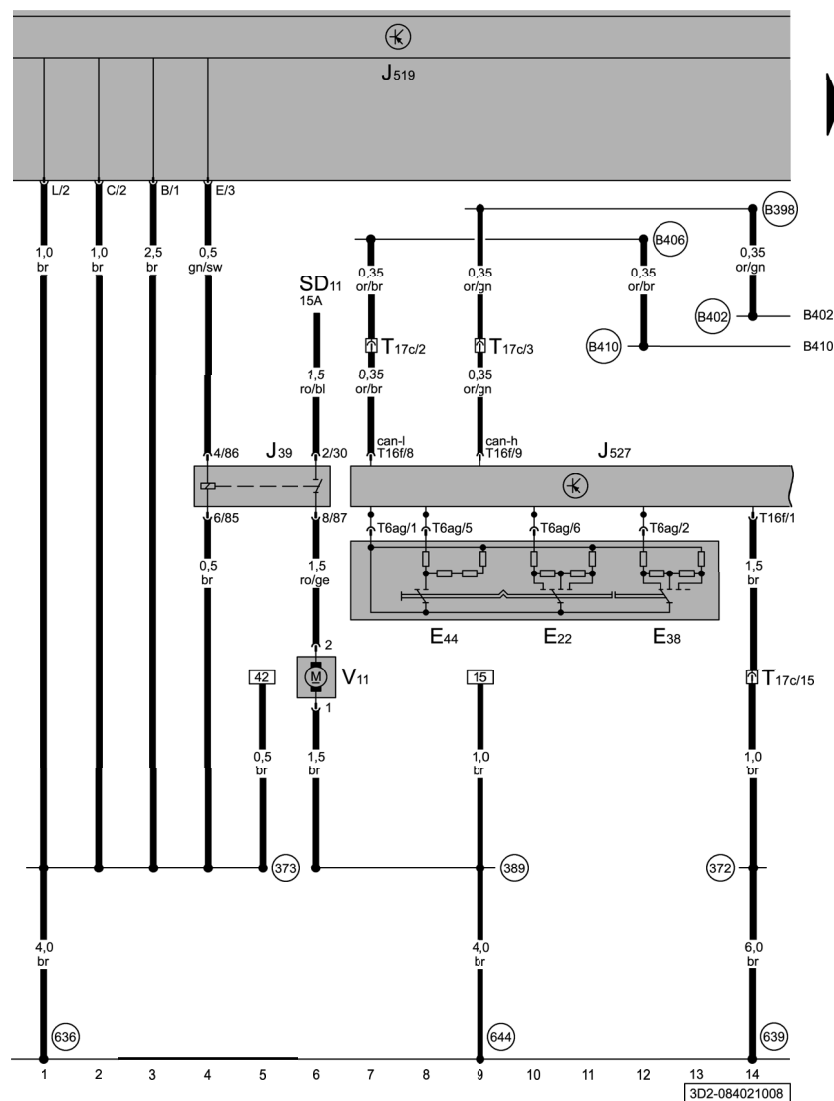
编号 84 / 2

大灯清洗装置继电器、转向柱电子装置控制单元、车窗玻璃刮水器开关、大灯清洗装置泵

- E22 - 车窗玻璃刮水器间歇运行开关
- E38 - 车窗玻璃刮水器间歇运行调节器
- E44 - 车窗玻璃清洗泵开关（自动清洗装置和大灯清洗装置）

- J39 - 大灯清洗装置继电器
- J519 - 车载电网控制单元
- J527 - 转向柱电子装置控制单元
- SD11 - 保险丝支架 D 上的保险丝 11
- T6ag - 6 芯插头连接
- T16f - 16 芯插头连接
- T17c - 17 芯插头连接，在仪表板下方左侧
- V11 - 大灯清洗装置泵

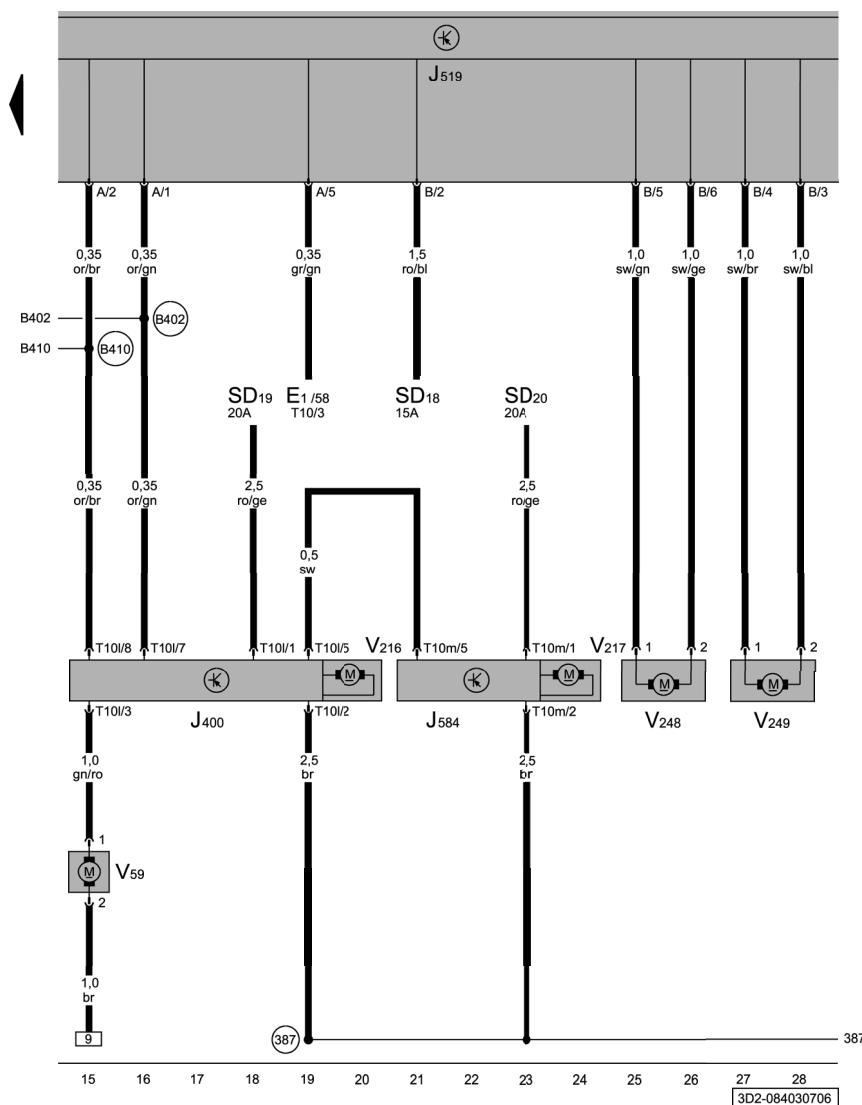
编号 84 / 3

驾驶员侧车窗玻璃刮水器电机、副驾驶侧车窗玻璃刮水器电机、挡风玻璃和后窗玻璃清洗泵、大灯清洗装置升降喷嘴电机

- E1 - 按钮区
- J400 - 雨刮器电机控制单元
- J519 - 车载电网控制单元
- J584 - 副驾驶侧车窗玻璃刮水器电机控制单元
- SD18 - 保险丝支架 D 上的保险丝 18
- SD19 - 保险丝支架 D 上的保险丝 19
- SD20 - 保险丝支架 D 上的保险丝 20
- T10 - 10 芯插头连接
- T10I - 10 芯插头连接
- T10m - 10 芯插头连接
- V59 - 挡风玻璃和后窗玻璃清洗泵
- V216 - 驾驶员侧车窗玻璃刮水器电机
- V217 - 副驾驶侧车窗玻璃刮水器电机
- V248 - 大灯清洗装置左侧升降喷嘴电机
- V249 - 大灯清洗装置右侧升降喷嘴电机
- B402 - 主线束中的连接 6 (舒适 CAN High 总线)
- B410 - 主线束中的连接 5 (舒适 CAN Low 总线)
- 387 - 主线束中的接地连接 22

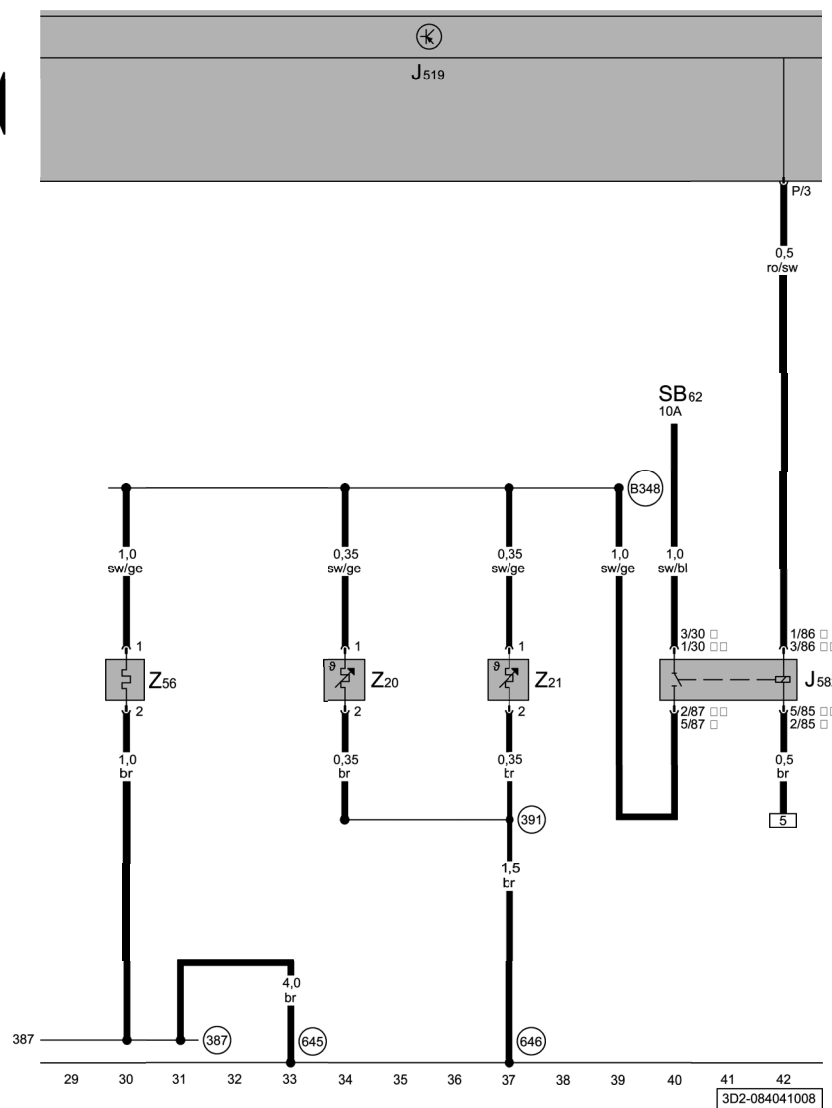
编号 84 / 4

刮水器停止位置加热装置继电器、左侧和右侧喷嘴加热电阻、刮水器架加热装置

- J519 - 车载电网控制单元
- J582 - 刮水器停止位置加热装置继电器
- SB62 - 保险丝支架 B 上的保险丝 62
- Z20 - 左侧喷嘴加热电阻
- Z21 - 右侧喷嘴加热电阻
- Z56 - 刮水器架加热装置
- 387 - 主线束中的接地连接 22
- 391 - 主线束中的接地连接 26
- 645 - 前围板接地点 1
- 646 - 前围板接地点 2
- B348 - 连接 1 (75A), 在主线束中
- \* - 自 2008 年 11 月起
- \*\* - 至 2008 年 10 月
