G 布线图

发动机室内部件位置

[1ZR-FE、2ZR-FE]

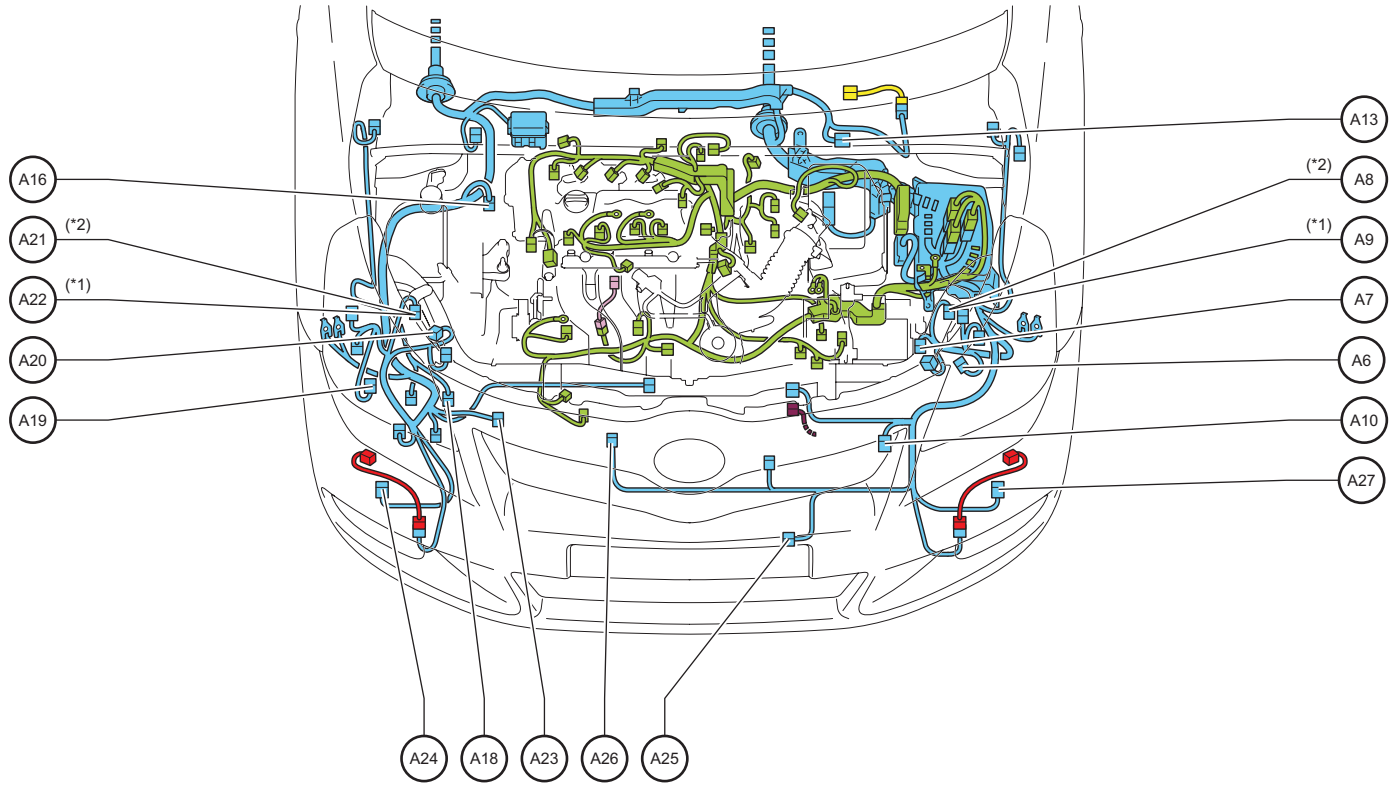
A 6 大灯单元 LH
A 7 大灯单元 LH
A 8 大灯单元 LH
A 9 大灯单元 LH
A10 前气囊传感器 LH
A13 制动液液位警告开关
(制动总泵储液罐总成)
A16 空调压力传感器
A18 风挡玻璃清洗器马达和泵总成
A19 大灯单元 RH

A20 大灯单元 RH
A21 大灯单元 RH
A22 大灯单元 RH
A23 前气囊传感器 RH
A24 雾灯总成 RH
A25 冷却器 (环境温度传感器) 热敏电阻
A26 低音喇叭总成
A27 雾灯总成 LH

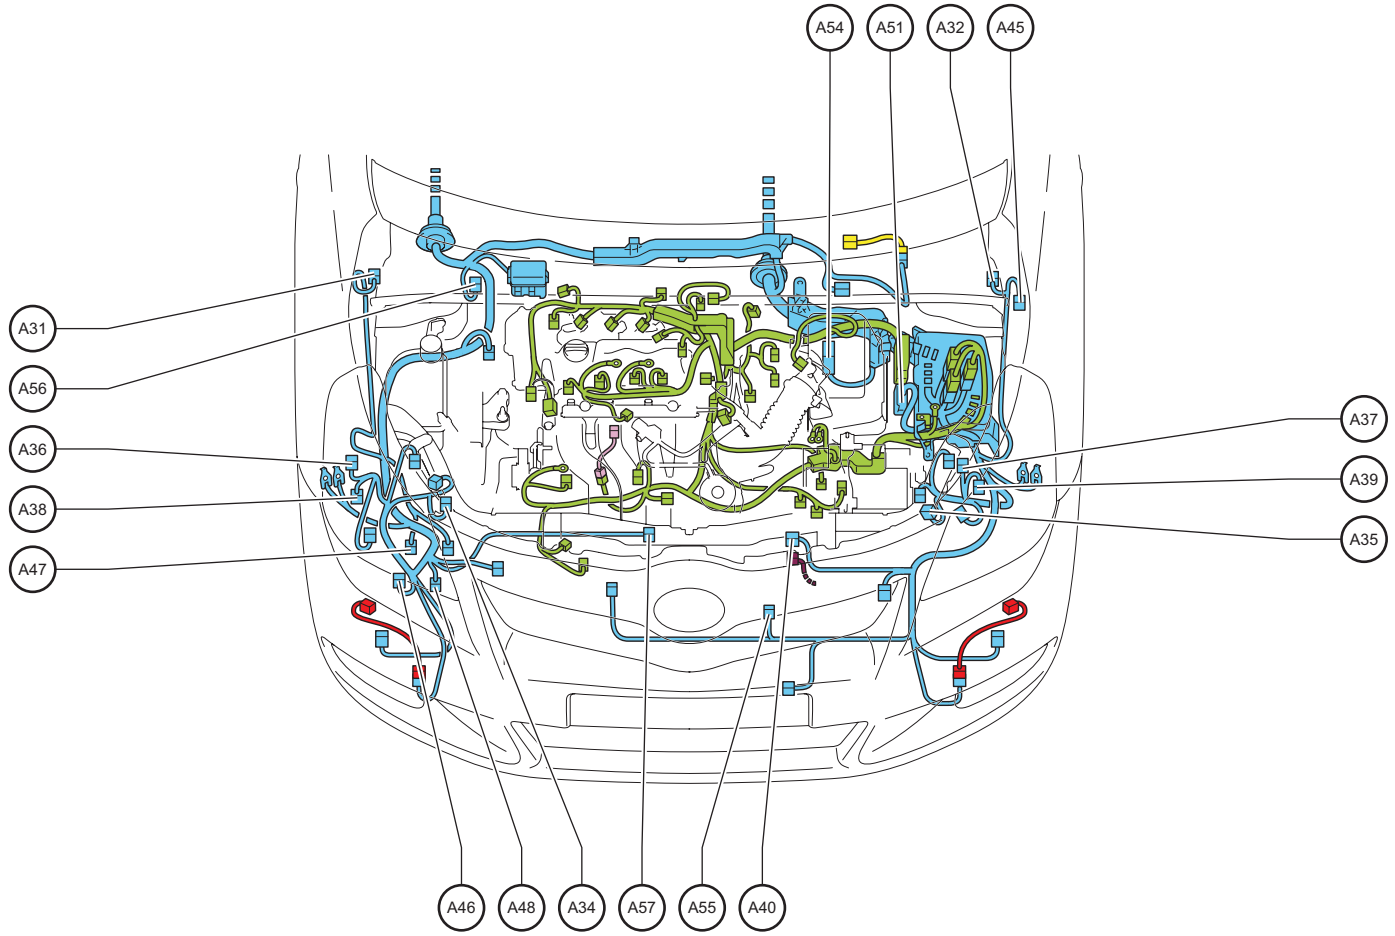
发动机室内部件位置

- A31 前转速传感器 RH
- A32 前转速传感器 LH
- A34 大灯单元 RH
- A35 大灯单元 LH
- A36 大灯单元 RH
- A37 大灯单元 LH
- A38 大灯单元 RH
- A39 大灯单元 LH
- A40 冷却风扇 ECU

- A45 无线门锁蜂鸣器
- A46 大灯清洁器控制继电器
- A47 后清洗器马达总成
- A48 大灯清洁器马达和泵总成
- A51 ECM
- A54 制动执行器总成
- A55 高音喇叭总成
- A56 安全喇叭总成
- A57 发动机盖控灯总成

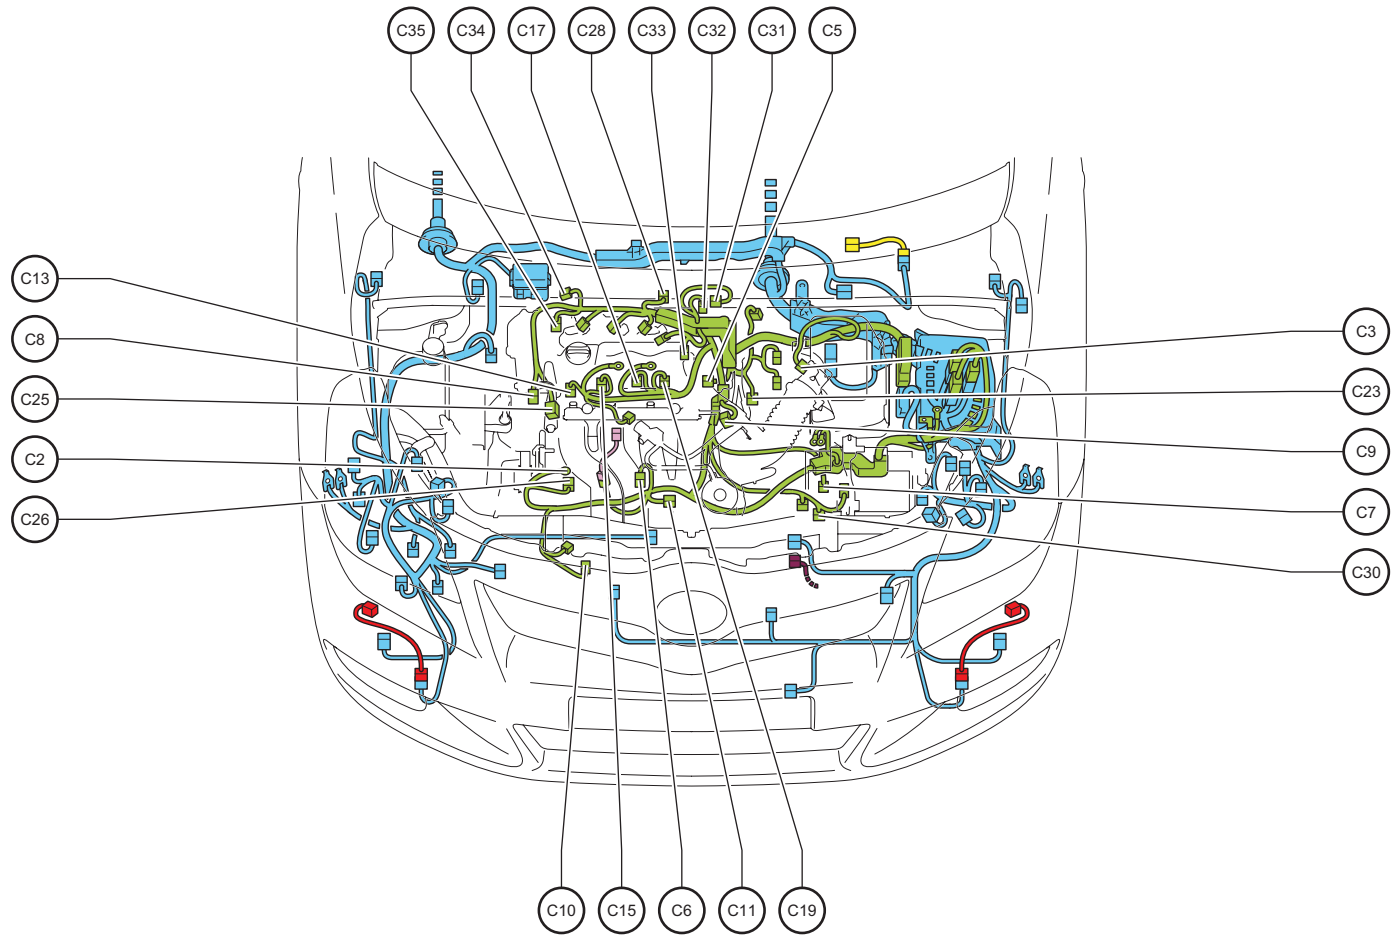
发动机室内部件位置

- C 2 发电机总成
- C 3 进气质量空气流量计分总成
- C 5 E.F.I. 发动机冷却液温度传感器
- C 6 起动机总成
- C 7 倒车灯开关总成
- C 8 发动机机油压力开关总成
- C 9 节气门体总成
- C10 带皮带轮压缩机总成
- C11 起动机总成
- C13 1号喷油器总成
- C15 2号喷油器总成
- C17 3号喷油器总成

- C19 4号喷油器总成
- C23 驻车/空档位置开关
- C25 曲轴位置传感器
- C26 发电机总成
- C28 空燃比传感器 (1列1号传感器)
- C30 ECT 电磁线圈 (变速器线束)
- C31 净化 VSV
- C32 VVT 传感器 (排气侧)
(1号曲轴位置传感器)
- C33 VVT 传感器 (进气侧)
(1号曲轴位置传感器)
- C34 凸轮轴正时机油控制阀 (排气侧)
- C35 凸轮轴正时机油控制阀 (进气侧)

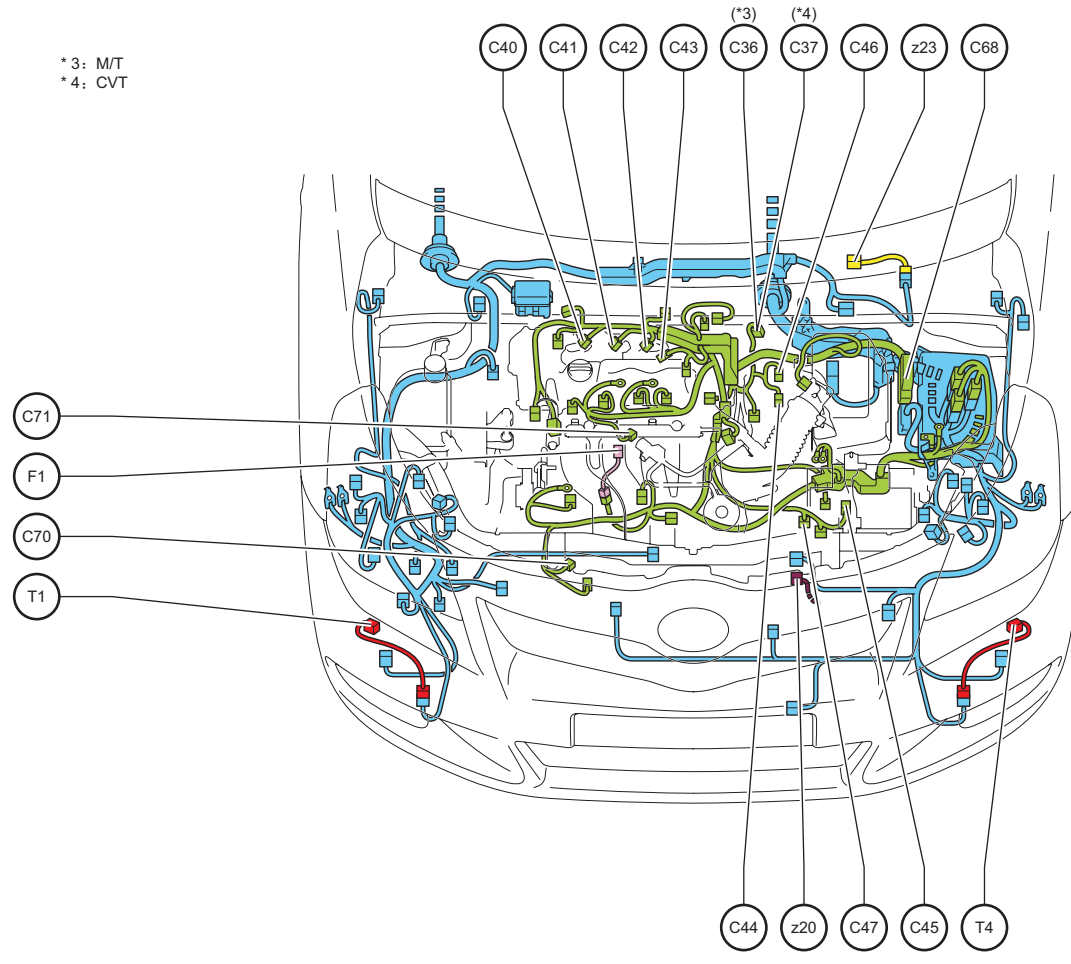
发动机室内部件位置

| C36 | 氧传感器 (1列2号传感器) | F 1 | 爆震控制传感器 (1列) |
| C37 | 氧传感器 (1列2号传感器) | T 1 | 前1号超声波传感器 RH |
| C40 | 1号点火线圈总成 | T 4 | 前1号超声波传感器 LH |
| C41 | 2号点火线圈总成 | z20 | 冷却风扇 ECU |
| C43 | 4号点火线圈总成 | z23 | 风挡玻璃刮水器马达总成 |
| C68 | ECM | | |

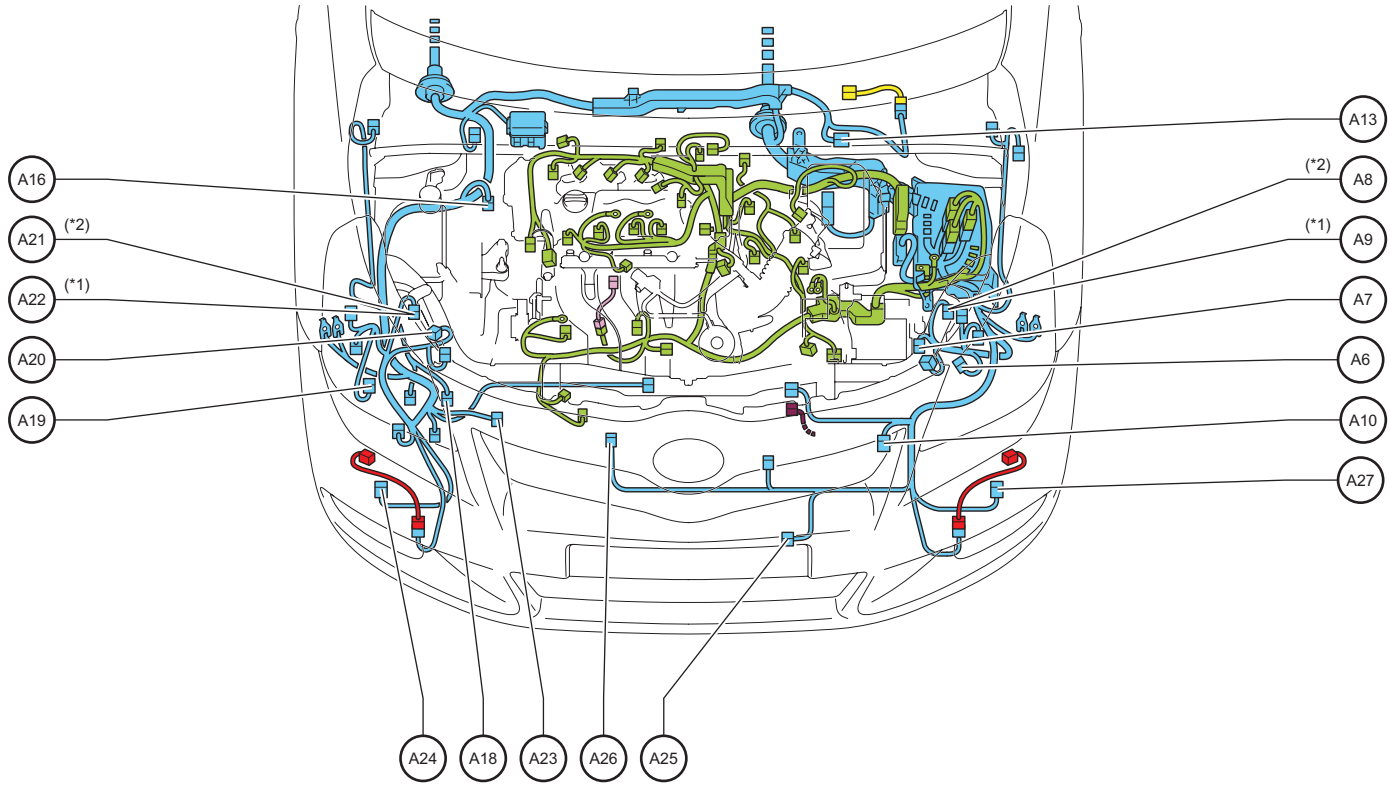
发动机室内部件位置

A 6 大灯单元 LH
A 7 大灯单元 LH
A 8 大灯单元 LH
A 9 大灯单元 LH
A10 前气囊传感器 LH
A13 制动液液位警告开关
(制动总泵储液罐总成)
A16 空调压力传感器
A18 风挡玻璃清洗器马达和泵总成
A19 大灯单元 RH

A20 大灯单元 RH
A21 大灯单元 RH
A22 大灯单元 RH
A23 前气囊传感器 RH
A24 雾灯总成 RH
A25 冷却器 (环境温度传感器) 热敏电阻
A26 低音喇叭总成
A27 雾灯总成 LH

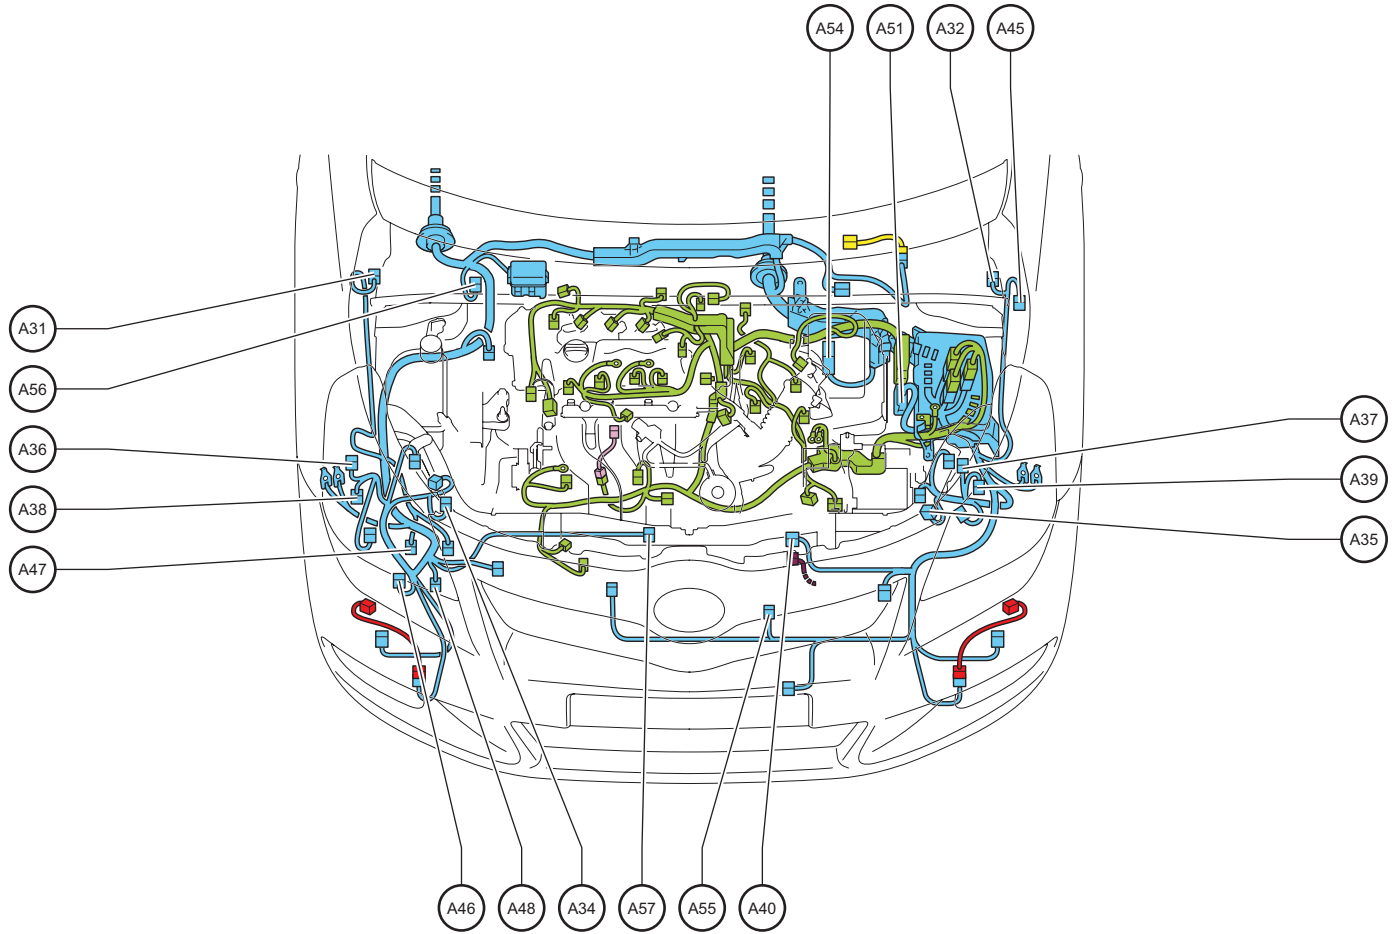
发动机室内部件位置

- A31 前转速传感器 RH
- A32 前转速传感器 LH
- A34 大灯单元 RH
- A35 大灯单元 LH
- A36 大灯单元 RH
- A37 大灯单元 LH
- A38 大灯单元 RH
- A39 大灯单元 LH
- A40 冷却风扇 ECU

- A45 无线门锁蜂鸣器
- A46 大灯清洁器控制继电器
- A47 后清洗器马达总成
- A48 大灯清洁器马达和泵总成
- A51 ECM
- A54 制动执行器总成
- A55 高音喇叭总成
- A56 安全喇叭总成
- A57 发动机盖控灯总成

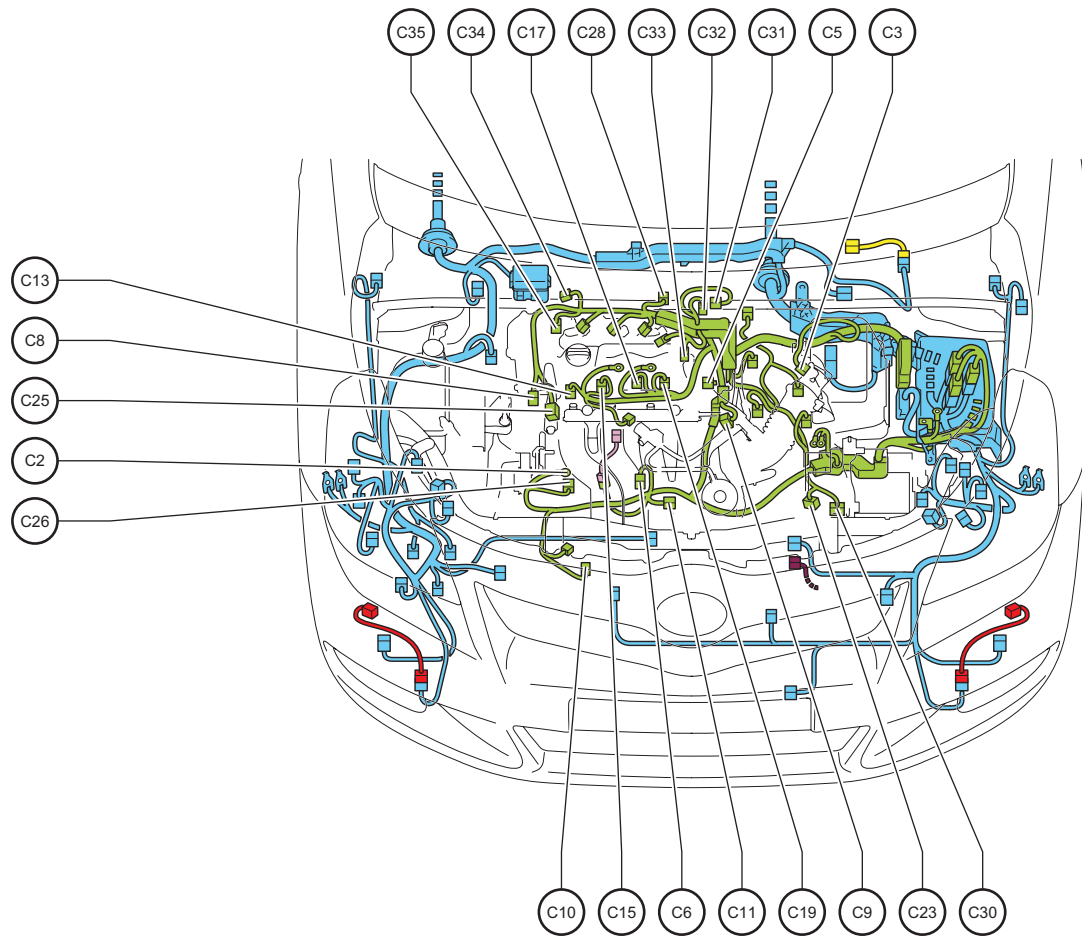
发动机室内部件位置

- C 2 发电机总成
- C 3 进气质量空气流量计分总成
- C 5 E.F.I. 发动机冷却液温度传感器
- C 6 起动机总成
- C 8 发动机机油压力开关总成
- C 9 节气门体总成
- C10 带皮带轮压缩机总成
- C11 起动机总成
- C13 1号喷油器总成
- C15 2号喷油器总成
- C17 3号喷油器总成

- C19 4号喷油器总成
- C23 驻车/空档位置开关
- C25 曲轴位置传感器
- C26 发电机总成
- C28 空燃比传感器 (1列1号传感器)
- C30 ECT 电磁线圈 (变速器线束)
- C31 净化 VSV
- C32 VVT 传感器 (排气侧)
(1号曲轴位置传感器)
- C33 VVT 传感器 (进气侧)
(1号曲轴位置传感器)
- C34 凸轮轴正时机油控制阀 (排气侧)
- C35 凸轮轴正时机油控制阀 (进气侧)

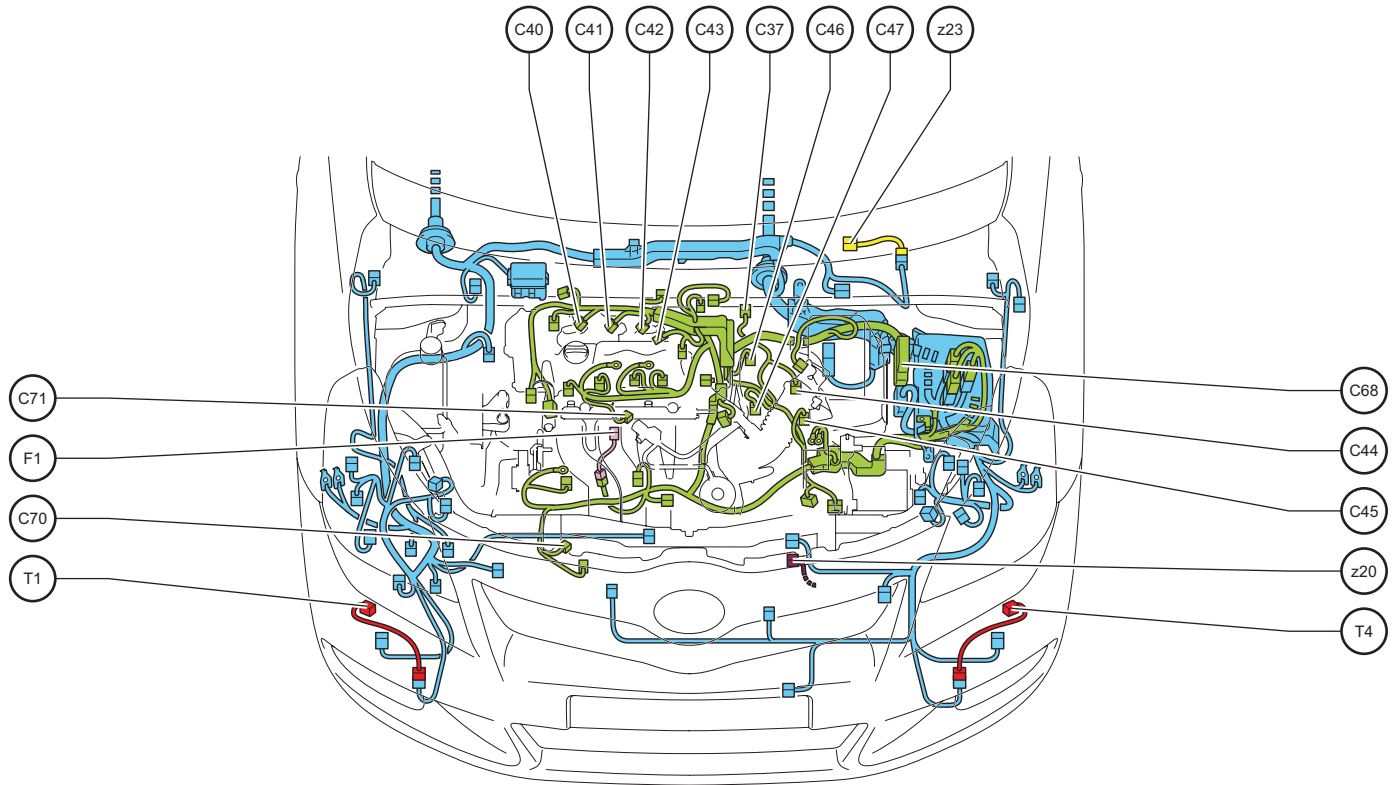
发动机室内部件位置

- C37 氧传感器 (1 列 2 号传感器)
- C40 1 号点火线圈总成
- C41 2 号点火线圈总成
- C42 3 号点火线圈总成
- C43 4 号点火线圈总成
- C44 油压传感器
- C45 变速器转速传感器 (NIN)
- C46 变速器转速传感器 (NOUT)
- C47 变速器转速传感器 (NT)
- C68 ECM
- C70 带皮带轮压缩机总成
- C71 VSV (ACIS)

- F 1 爆震控制传感器 (1 列)
- T 1 前 1 号超声波传感器 RH
- T 4 前 1 号超声波传感器 LH
- z20 冷却风扇 ECU
冷却风扇马达
- z23 风挡玻璃刮水器马达总成

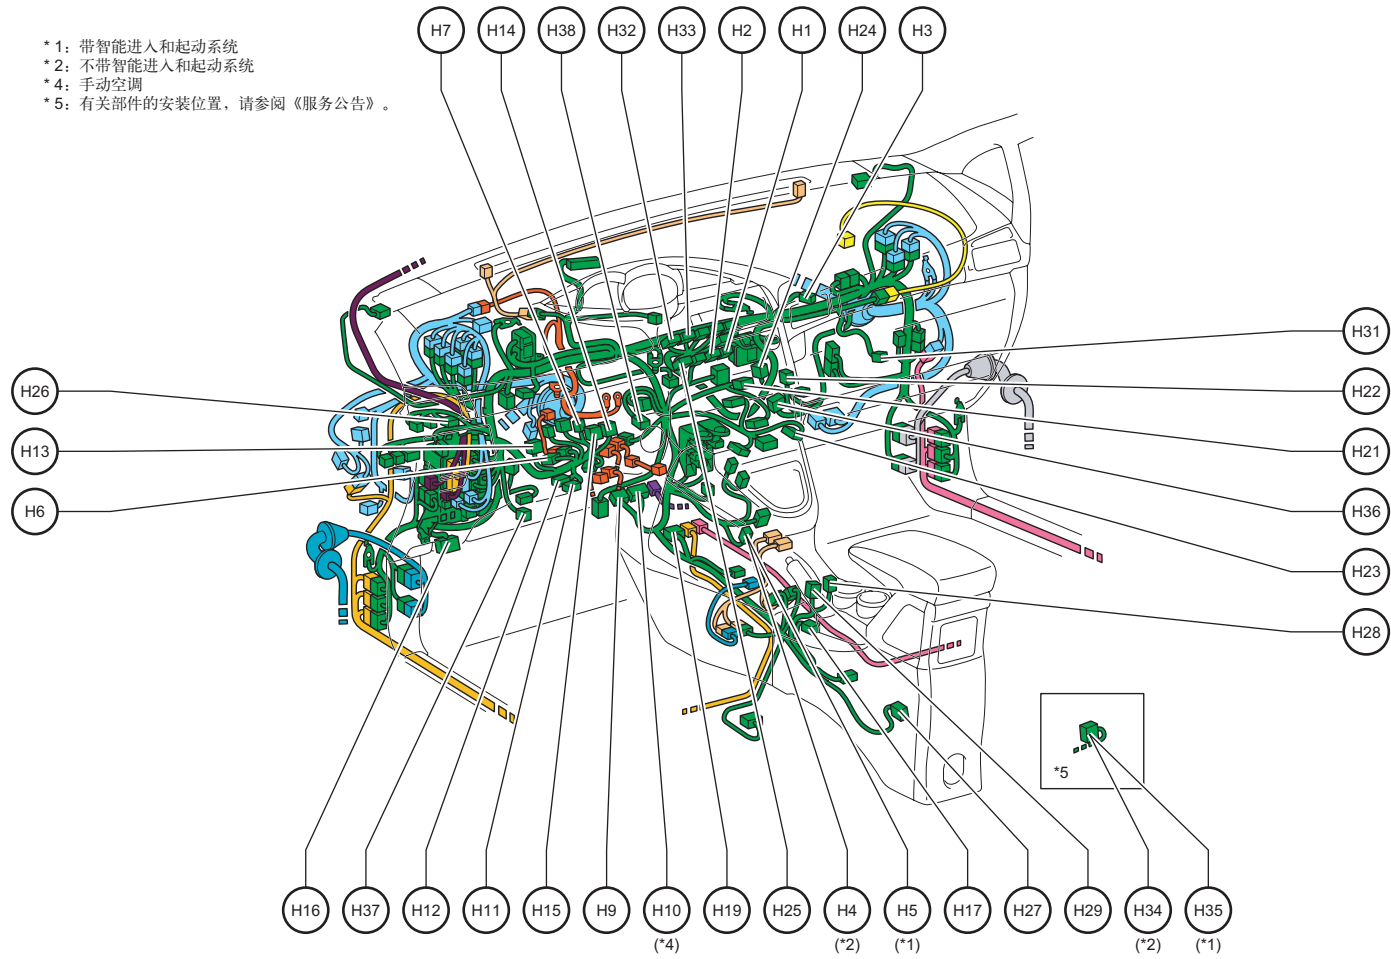
仪表板内部件位置

| H 1 | 无线电收音机总成 | H21 | 空调控制总成 |
| H 2 | 无线电收音机总成 | H22 | 带风扇的前鼓风机马达分总成 |
| H 3 | 放大器天线总成 | H23 | 3号加热器控制分总成 |
| H 4 | 换档锁止控制 ECU 分总成 | H24 | 鼓风机电阻器 |

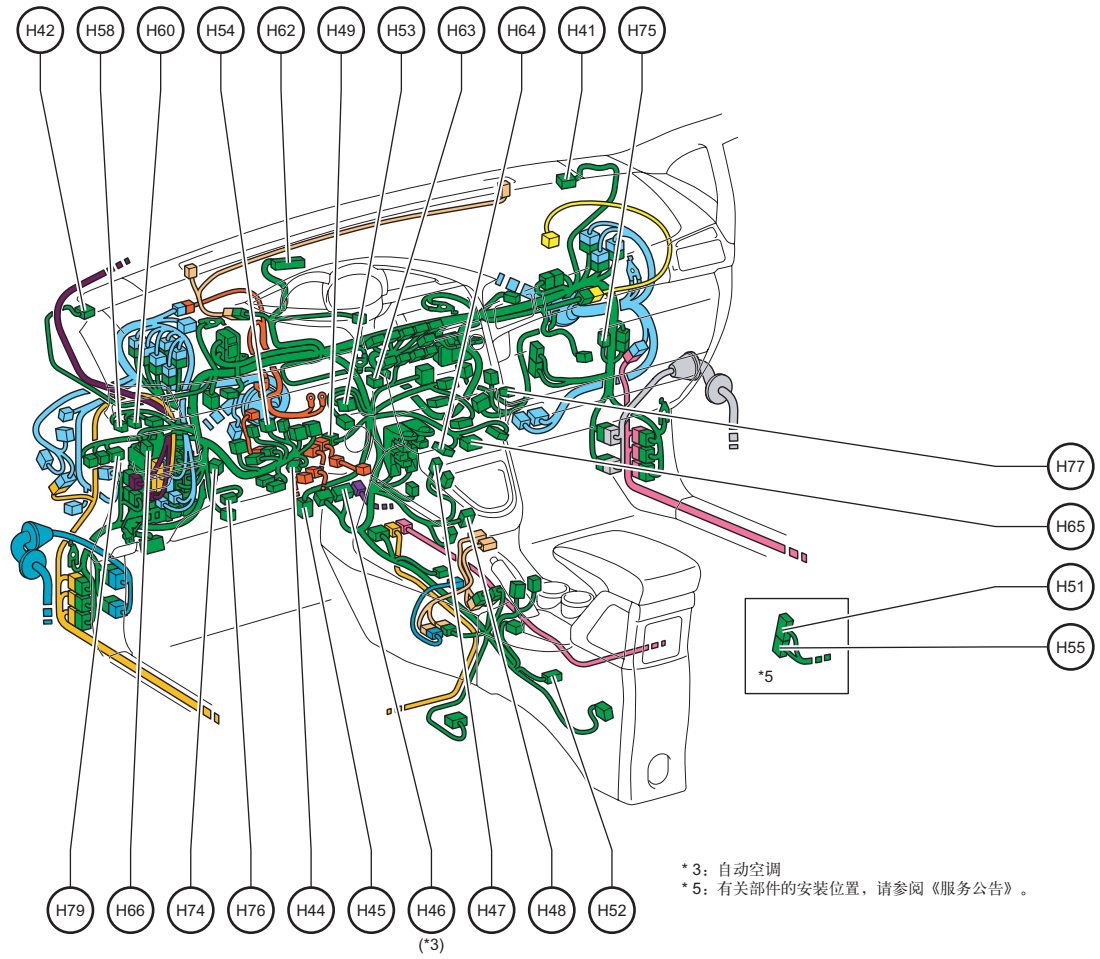
仪表板内部件位置

- H41 前 2 号扬声器总成 RH
- H42 前 2 号扬声器总成 LH
- H44 应答器钥匙放大器
- H45 1 号冷却器热敏电阻
- H46 空调放大器总成
- H47 换挡杆位置指示灯
(位置指示灯壳体总成)
- H48 变速器控制开关
- H49 动力转向 ECU 总成
- H51 认证 ECU 总成
- H52 1 号室内电子钥匙天线总成
- H53 发动机开关
- H54 转向锁执行器总成
- H55 认证 ECU 总成

- H58 大灯清洁器开关总成
- H60 大灯水平开关
- H62 组合仪表总成
- H63 再循环和新鲜空气风门伺服机构马达
(1 号空调散热器风门伺服机构分总成)
- H64 1 号加热器控制分总成
- H65 2 号加热器控制分总成
- H66 车辆稳定性控制开关
- H74 二极管 (前门控灯开关 LH)
- H75 二极管 (前门控灯开关 RH)
- H76 1 号车内照明灯总成 LH
- H77 1 号车内照明灯总成 RH
- H79 主车身 ECU

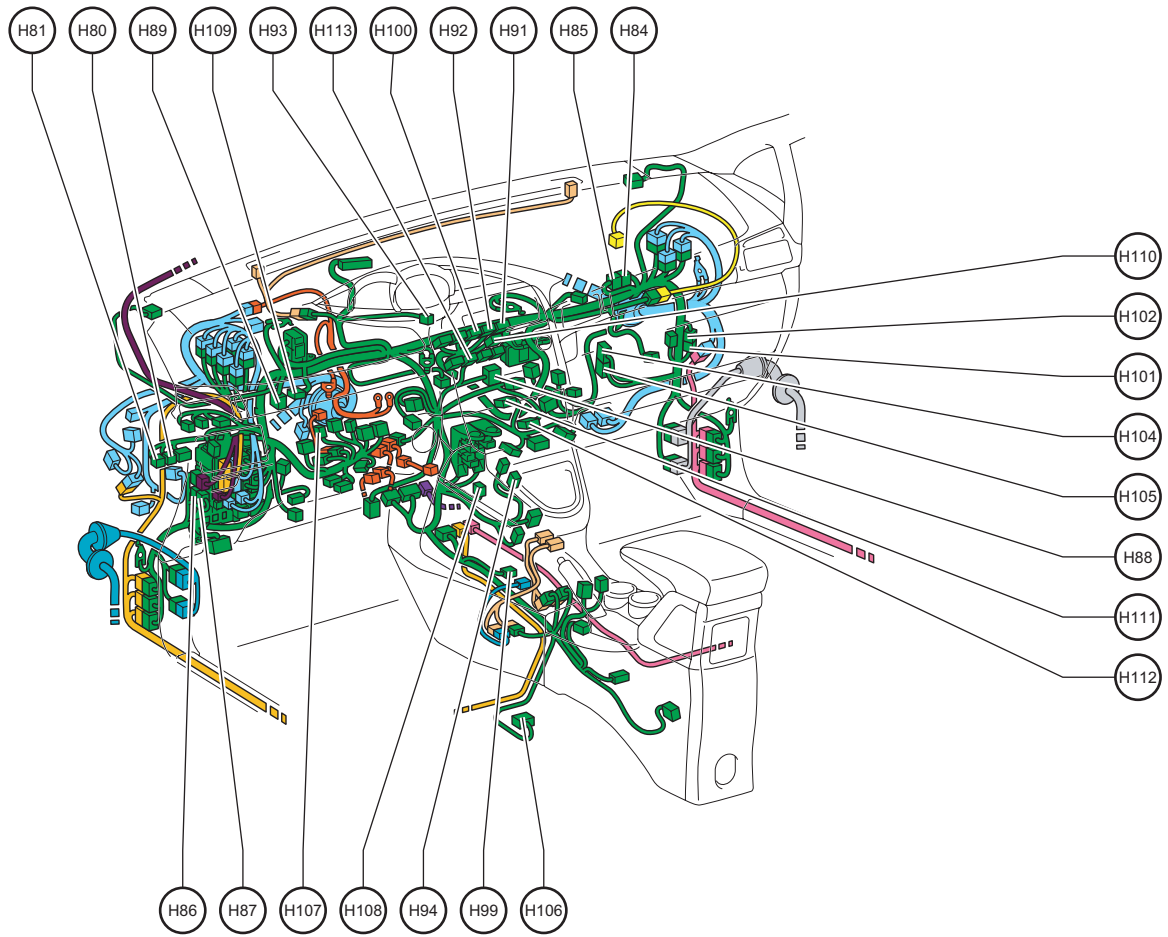
仪表板内部件位置

H80 主车身 ECU

H81 主车身 ECU

H104 电源控制 ECU

H106 横摆率传感器总成

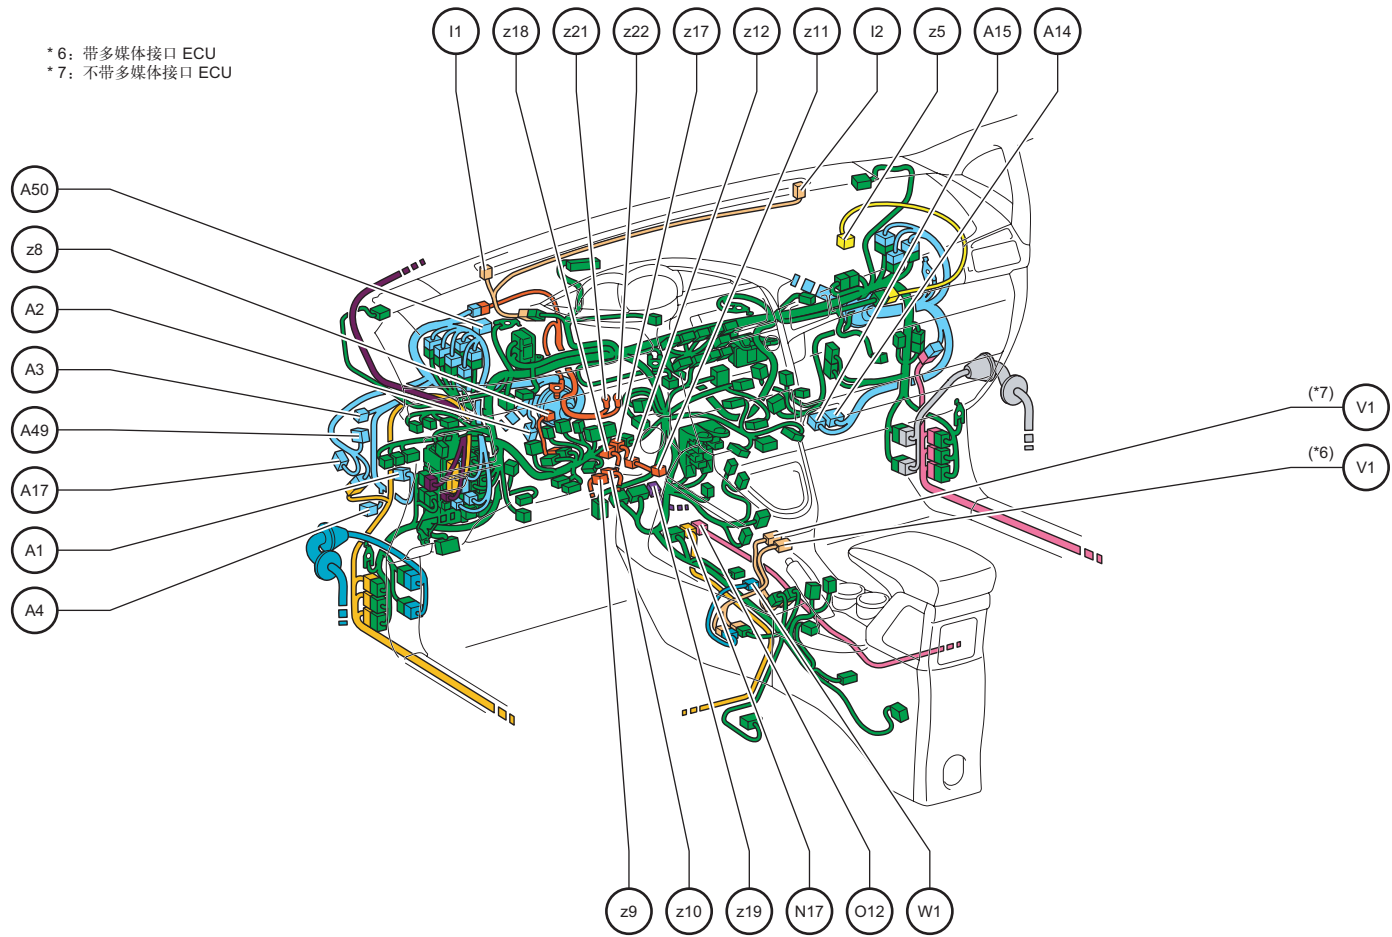
仪表板内部件位置

| <p>A 1 刹车灯开关总成 A 2 加速踏板传感器总成 A 3 2号离合器起动开关总成 A 4 离合器起动开关总成 A14 快速加热器总成 A15 快速加热器总成 A17 刹车灯控制继电器 A49 大灯水平 ECU 总成 A50 接线连接器</p> <p>I 1 冷却器 (阳光传感器) 热敏电阻 I 2 自动灯光控制传感器</p> <p>N17 安全气囊 ECU 总成</p> <p>O12 安全气囊 ECU 总成</p> | <p>V 1 1号立体声插座适配器总成</p> <p>W 1 多媒体接口 ECU</p> <p>z 5 仪表板乘客安全气囊总成 z 8 钥匙互锁电磁线圈 z 9 螺旋电缆分总成 驾驶员侧引爆装置电路 (喇叭按钮总成) z10 螺旋电缆分总成 方向盘衬垫开关总成 z11 螺旋电缆分总成 巡航控制主开关 z12 螺旋电缆分总成 巡航控制开关导线 z17 动力转向马达 (转向柱总成) 动力转向 ECU 总成 z18 动力转向扭矩传感器 (转向柱总成) 动力转向 ECU 总成 z19 空调放大器总成 空调鼓风机总成 (空调线束总成) z21 动力转向 ECU 总成 z22 动力转向 ECU 总成</p> |

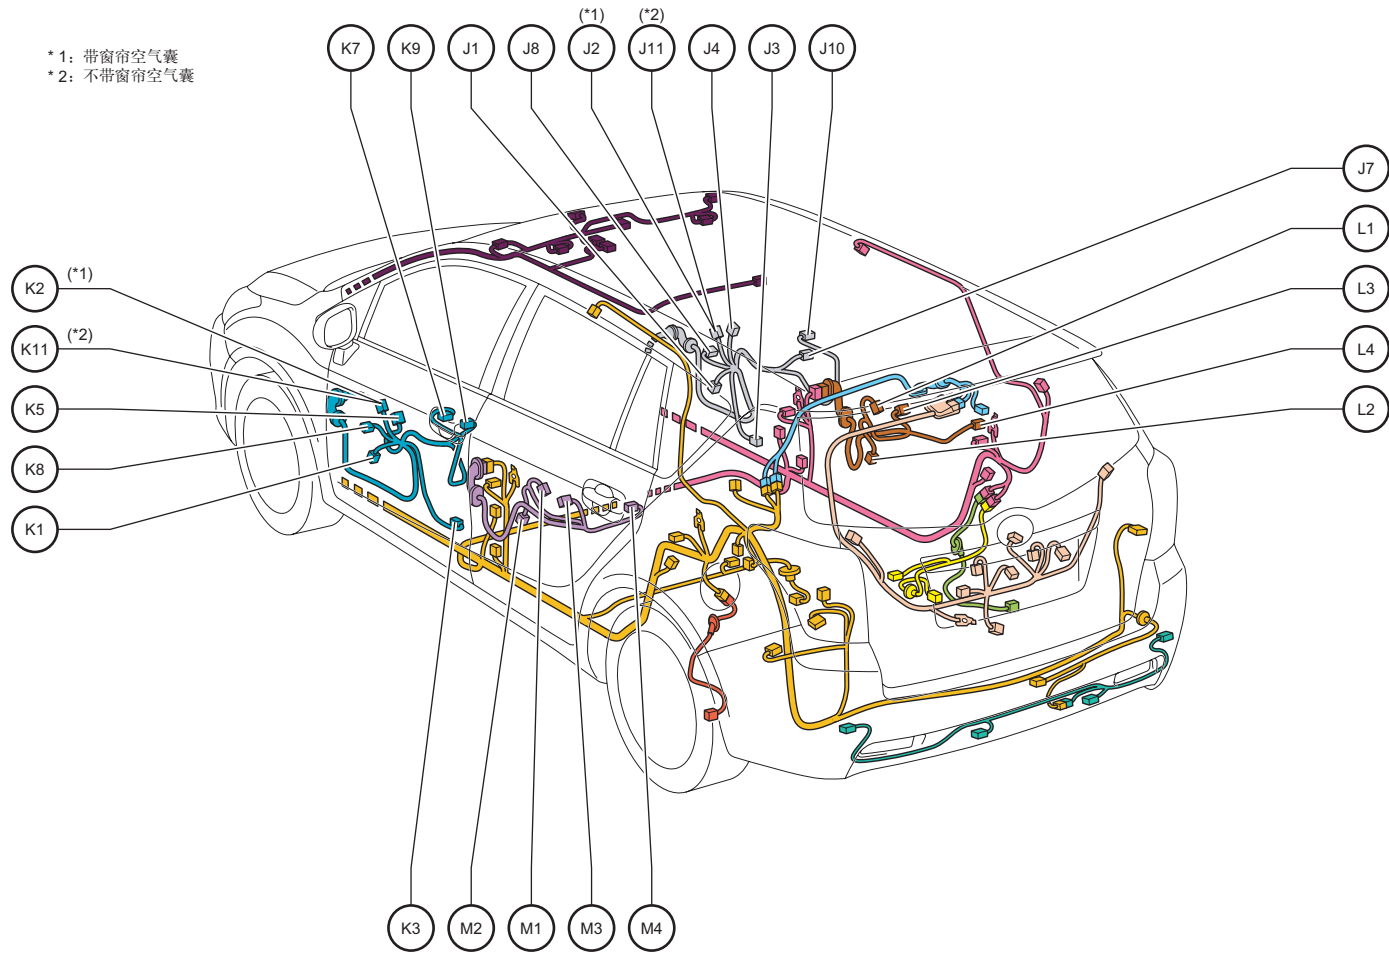
车身内部件位置

- J 1 前 1 号扬声器总成 RH
- J 2 车外后视镜总成 RH
- J 3 前门控灯总成 RH
- J 4 前电动窗升降器开关总成 RH
- J 7 带马达的前门锁总成 RH
- J 8 前电动窗升降器马达总成 RH
- J 10 前电子钥匙天线 RH
- J 11 车外后视镜总成 RH

- K 1 前 1 号扬声器总成 LH
- K 2 车外后视镜总成 LH
- K 3 前门控灯总成 LH
- K 5 电动窗升降器主开关总成
- K 7 前电子钥匙天线 LH
- K 8 前电动窗升降器马达总成 LH
- K 9 带马达的前门锁总成 LH
- K 11 车外后视镜总成 LH

- L 1 后电动窗升降器开关总成 RH
- L 2 后扬声器总成 RH
- L 3 后电动窗升降器马达总成 RH
- L 4 带马达的后门锁总成 RH

- M 1 后电动窗升降器开关总成 LH
- M 2 后扬声器总成 LH
- M 3 后电动窗升降器马达总成 LH
- M 4 带马达的后门锁总成 LH

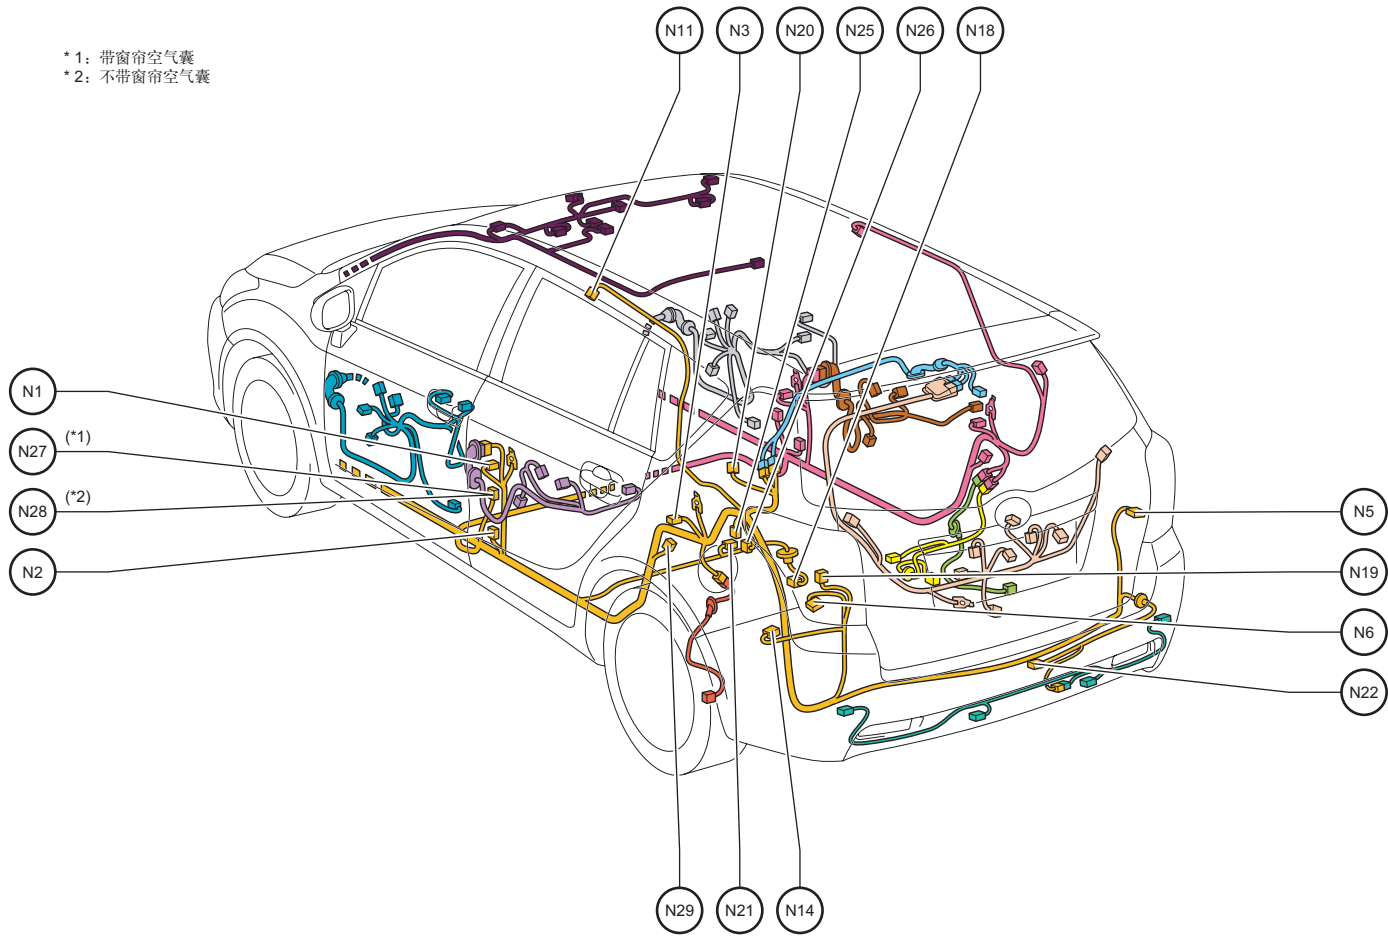
车身内部件位置

- N 1 前门控灯开关总成 LH
- N 2 前预张紧器 LH
(前座椅外侧安全带总成 LH)
- N 3 后门控灯开关总成 LH
- N 5 后组合灯总成 RH
- N 6 后组合灯总成 LH
- N11 窗帘空气囊总成 LH
- N14 后电源插座总成
- N18 燃油传感器总成
- N19 2号车厢灯总成

- N20 静音滤波器 (后窗除雾器)
- N21 2号室内电子钥匙天线总成
- N22 后电子钥匙天线
- N25 二极管 (背门控灯开关)
- N26 接线连接器
- N27 前侧空气囊传感器总成 LH
- N28 前侧空气囊传感器总成 LH
- N29 2号侧空气囊传感器总成 LH

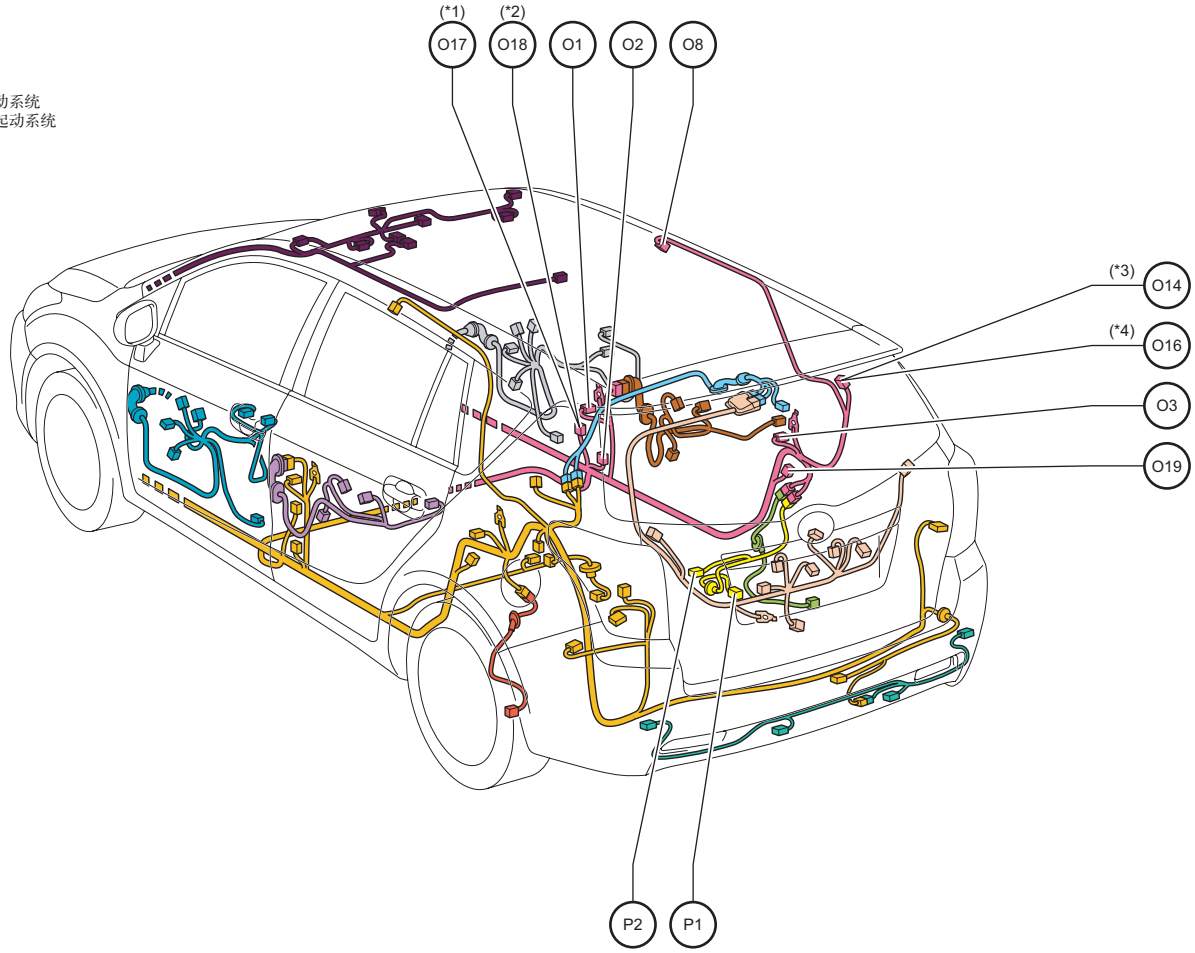
车身内部件位置

- O 1 前门控灯开关总成 RH
- O 2 前预张紧器 RH
(前座椅外侧安全带总成 RH)
- O 3 后门控灯开关总成 RH
- O 8 窗帘空气囊总成 RH
- O14 车门控制接收器
- O16 车门控制接收器
- O17 前侧空气囊传感器总成 RH
- O18 前侧空气囊传感器总成 RH
- O19 2号侧空气囊传感器总成 RH

- P 1 后高度控制传感器分总成 RH
- P 2 3号室内电子钥匙天线总成

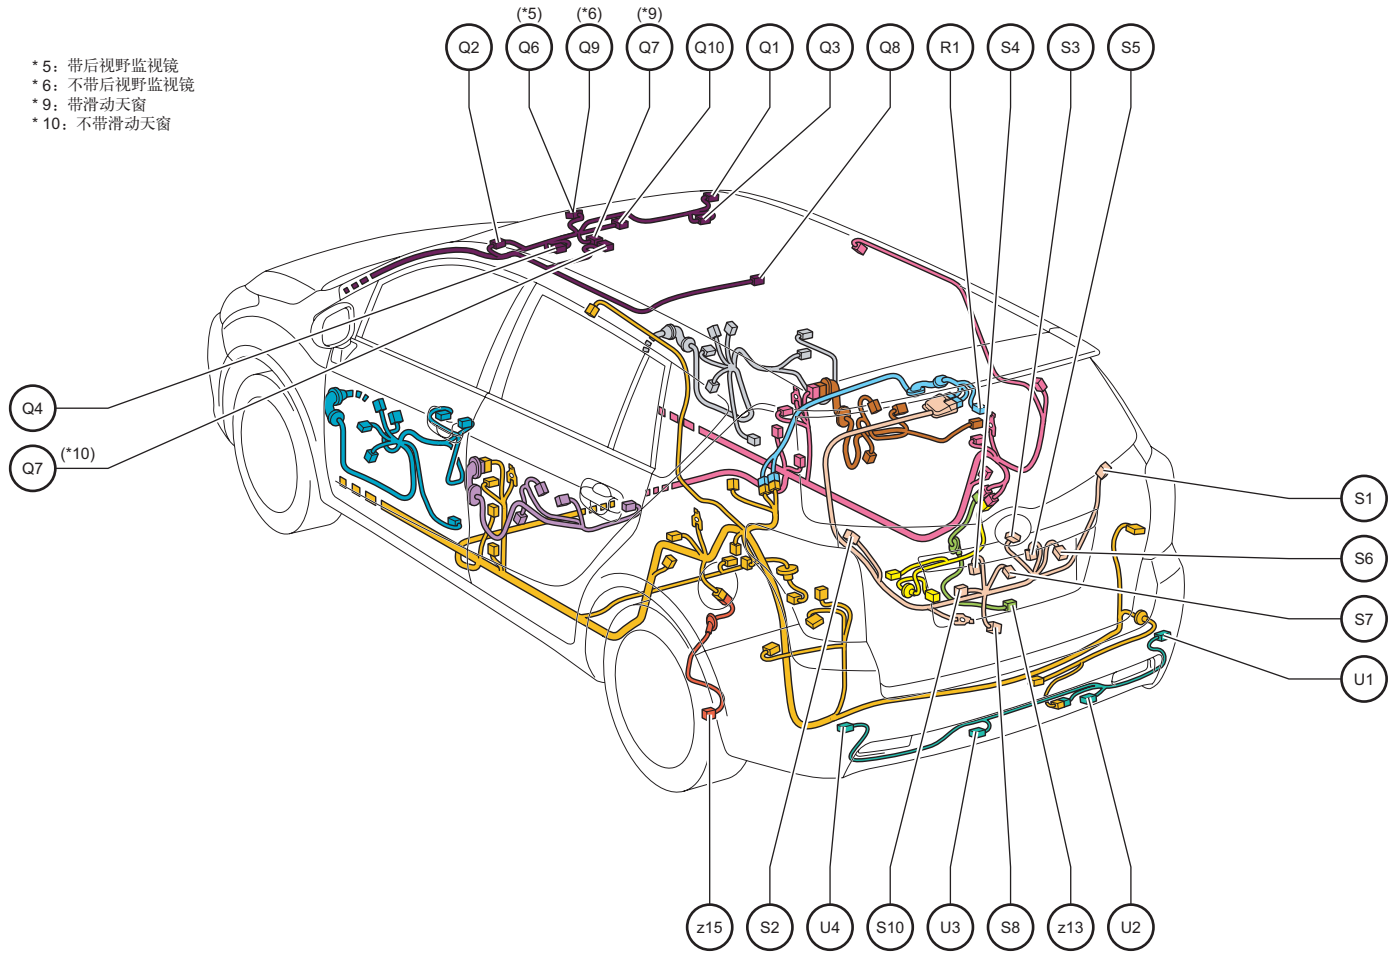
车身内部件位置

- Q 1 遮阳板总成 RH
- Q 2 遮阳板总成 LH
- Q 3 梳妆灯总成 RH
- Q 4 梳妆灯总成 LH
- Q 6 车内后视镜总成
- Q 7 地图灯总成
- Q 8 1号车厢灯总成
- Q 9 车内后视镜总成
- Q 10 滑动天窗控制 ECU
(滑动天窗升降器手柄总成)

- R 1 中央刹车灯总成

- S 1 后窗除雾器 (背门玻璃)
- S 2 后窗除雾器 (背门玻璃)
- S 3 后刮水器马达和支架总成
- S 4 牌照灯总成 LH
- S 5 牌照灯总成 RH
- S 6 后电视摄像机总成
- S 7 背门开启开关总成
- S 8 背门锁总成
- S 10 接线连接器

- U 1 后 1号超声波传感器 RH
- U 2 后中间 1号超声波传感器 RH
- U 3 后中间 1号超声波传感器 LH
- U 4 后 1号超声波传感器 LH

- z 13 后转速传感器 RH
(防滑控制传感器导线 RH)
- z 15 后转速传感器 LH (防滑控制传感器导线 LH)

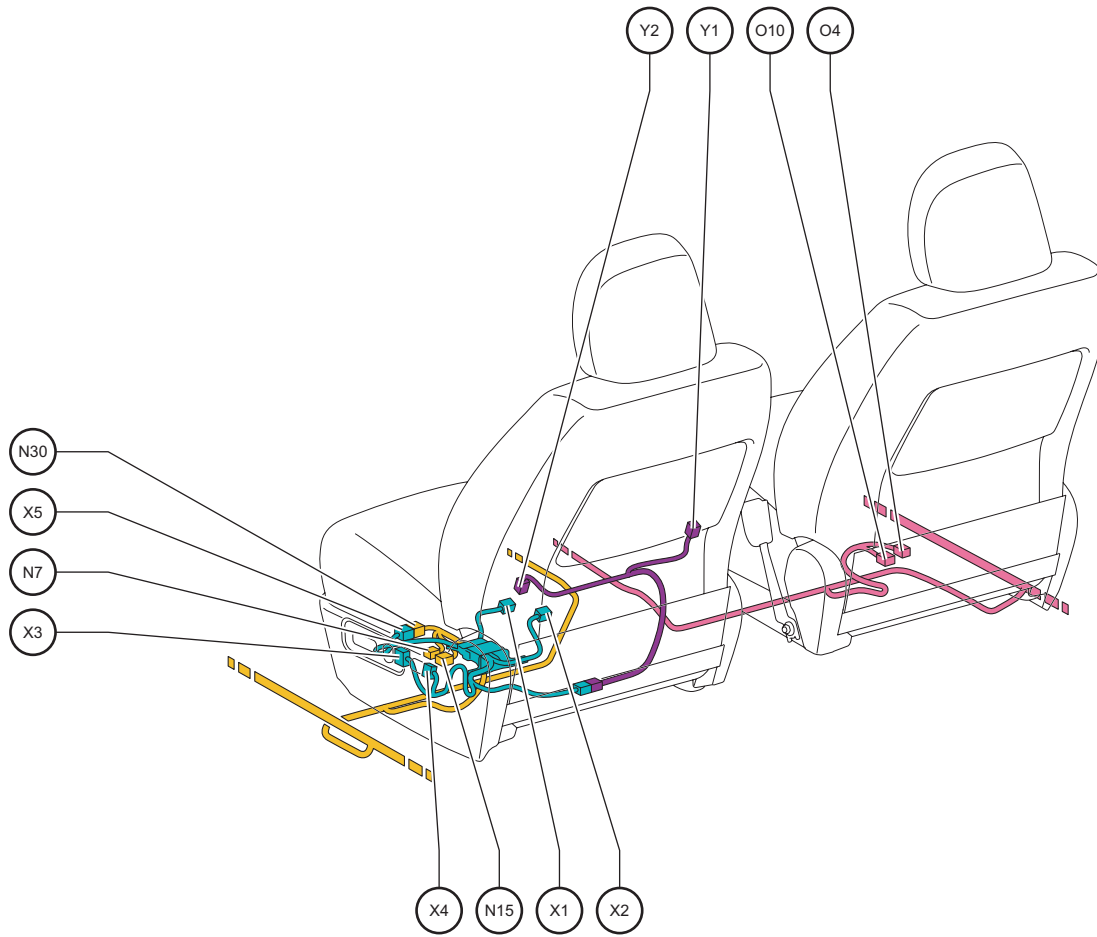
座椅内部件位置

N 7 前座椅内侧安全带总成 LH
 N15 前座椅安全气囊总成 LH
 N30 接线连接器

O 4 前座椅内侧安全带总成 RH
 O10 前座椅安全气囊总成 RH

X 1 前电动座椅滑动位置马达 LH
 (前座椅调节器总成 LH)
 X 2 前电动座椅升降位置马达 LH
 (前座椅调节器总成 LH)
 X 3 前电动座椅开关
 X 4 腰用前电动座椅开关 LH
 X 5 接线连接器

Y 1 前腰部支撑马达 LH
 Y 2 前电动座椅倾斜位置马达 LH

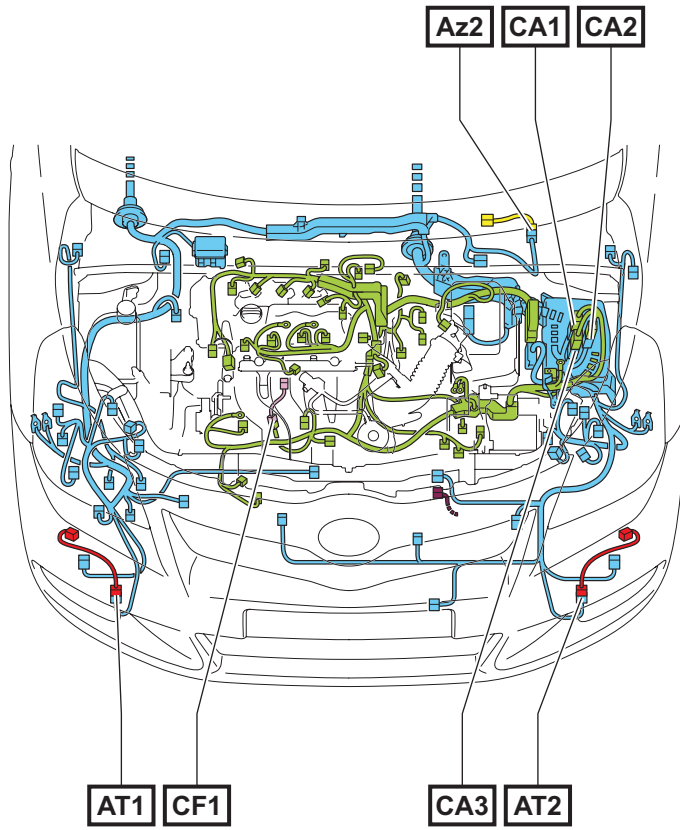
□：连接线束和线束的连接器位置

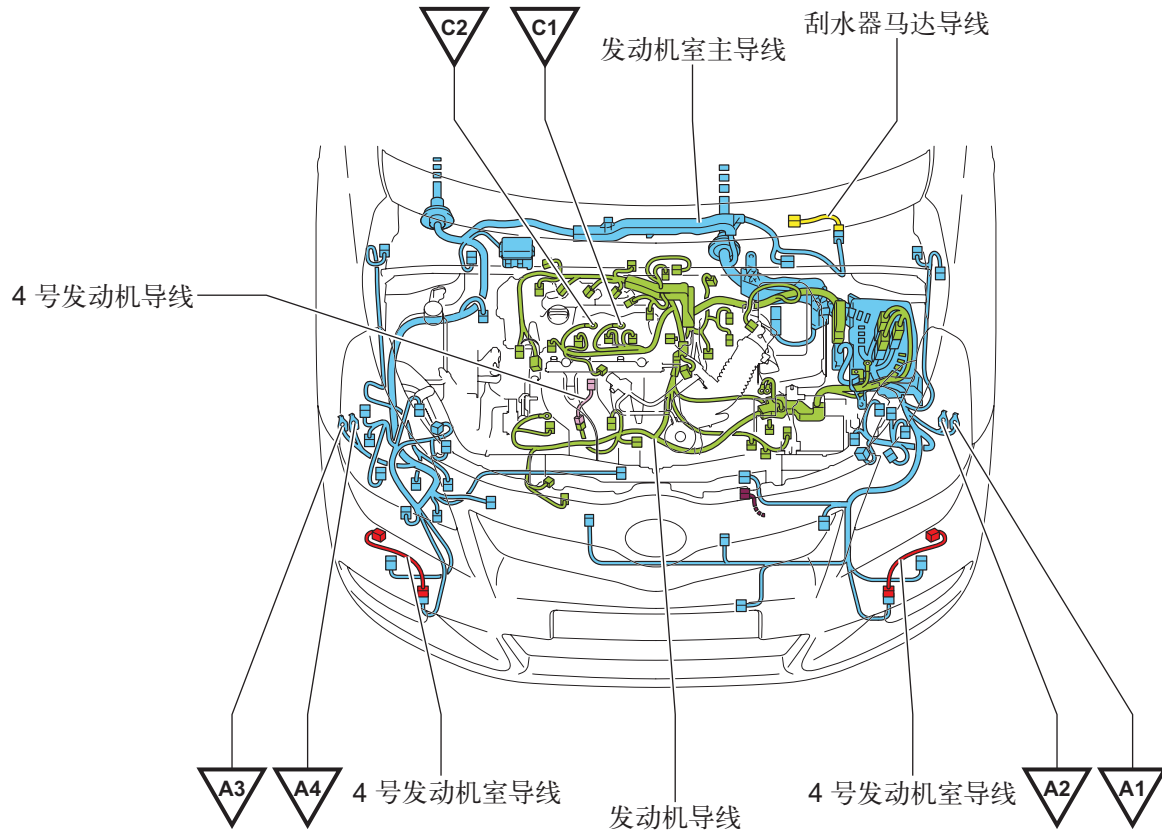
▽：接地点位置
