G 布线图

发动机室内部件位置

[1ZR-FE、2ZR-FE]

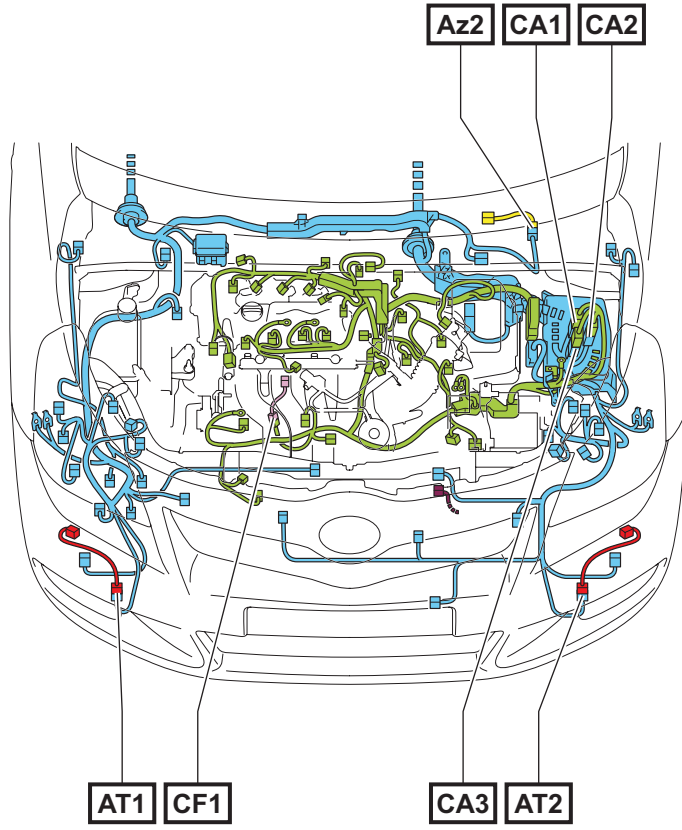
□：连接线束和线束的连接器位置
[3ZR-FE]

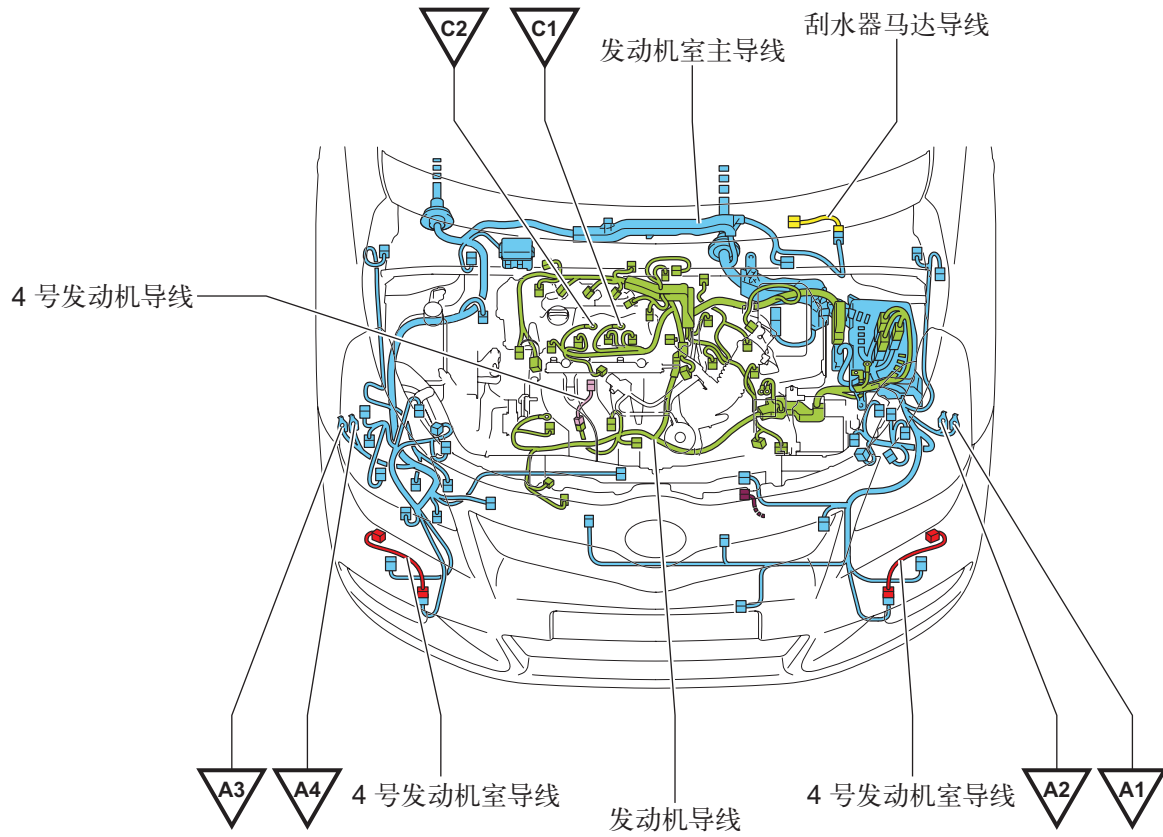
▽：接地点位置

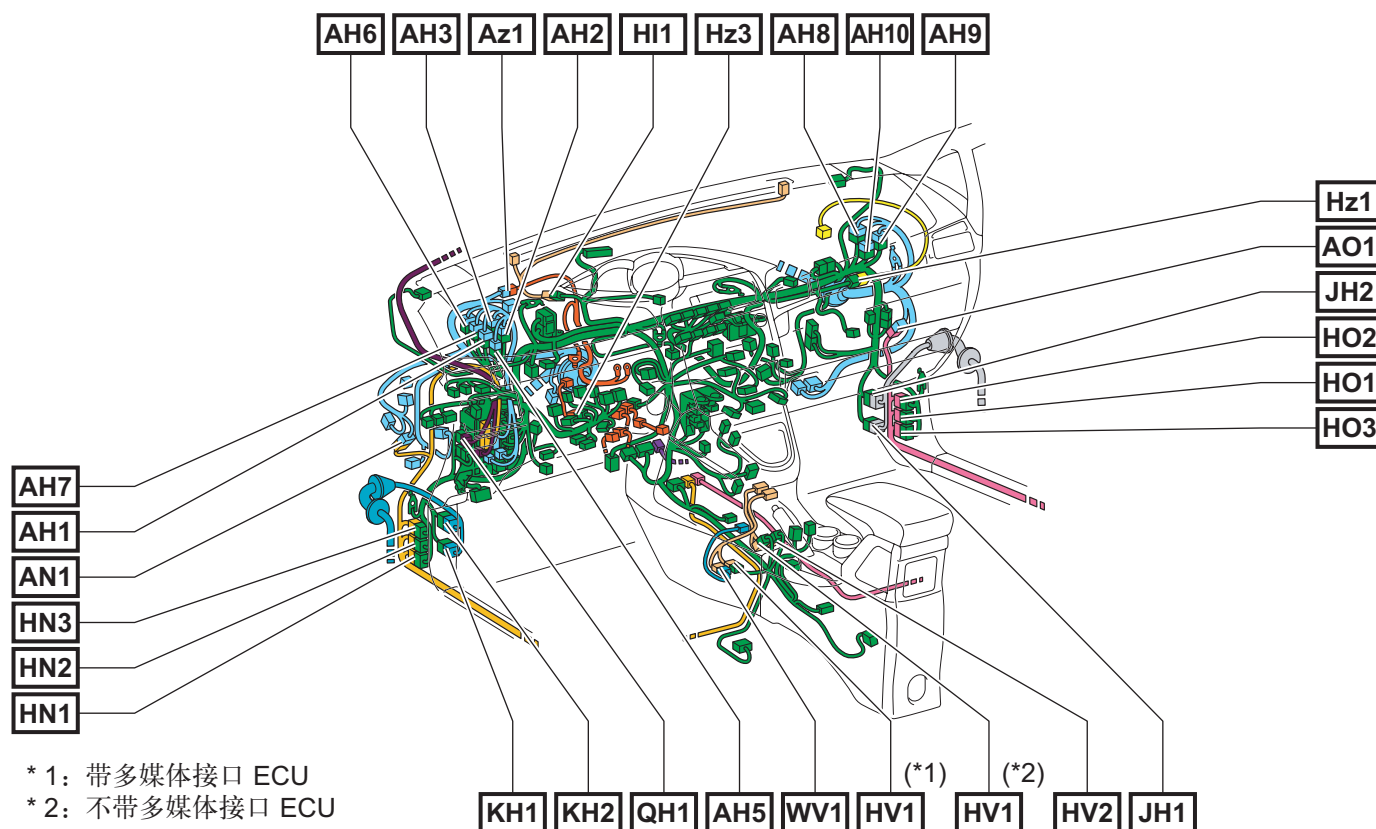
□ : 连接线束和线束的连接器位置

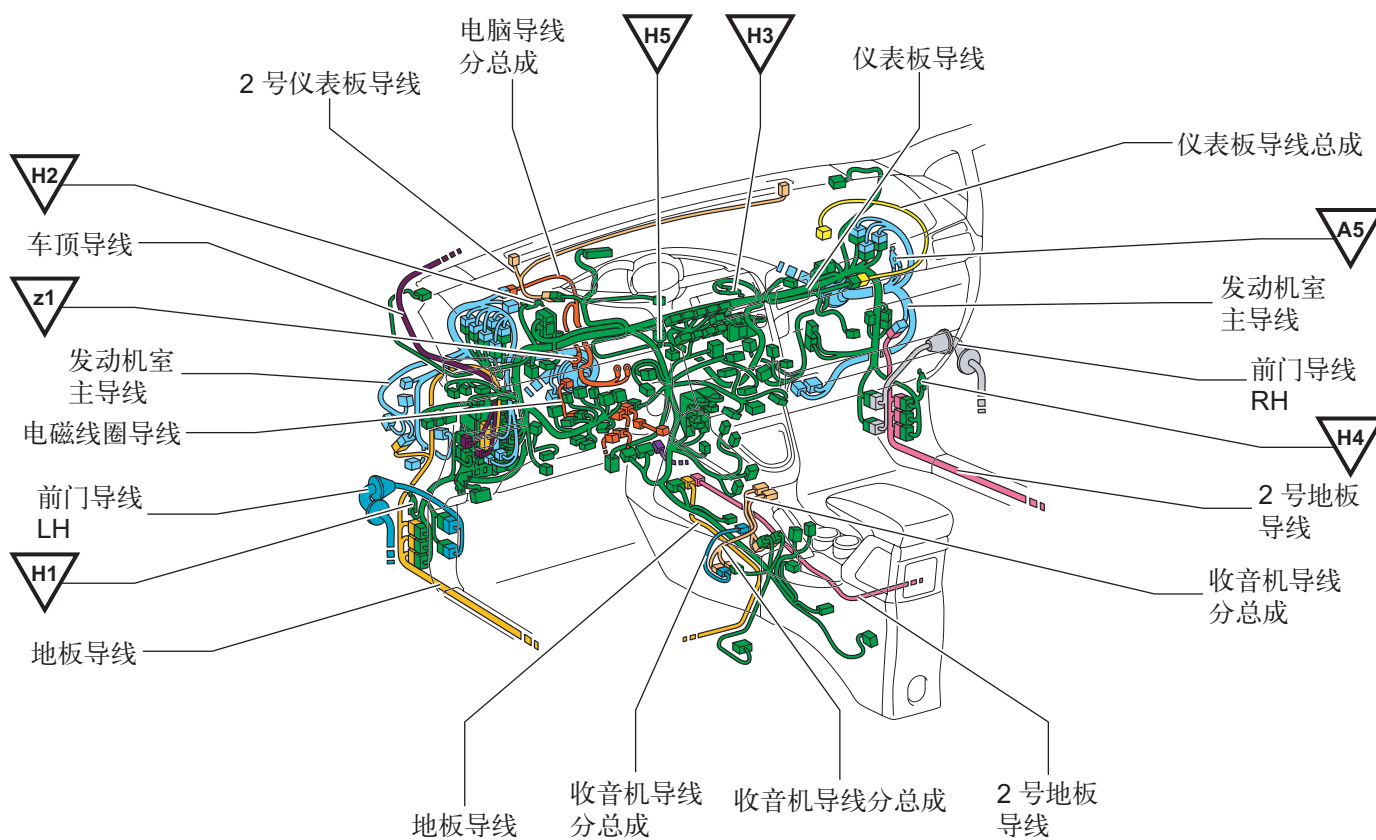
▽ : 接地点位置

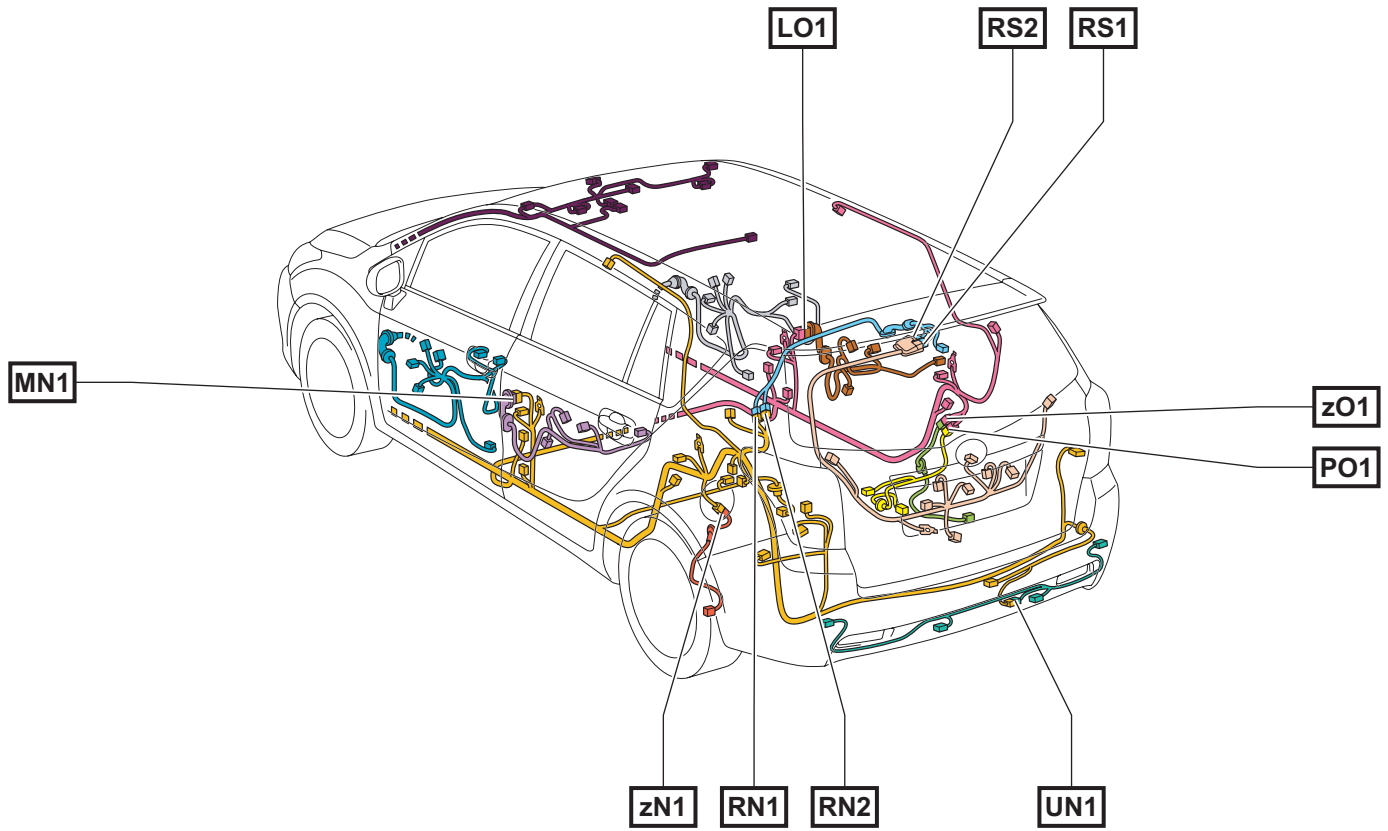
□：连接线束和线束的连接器位置

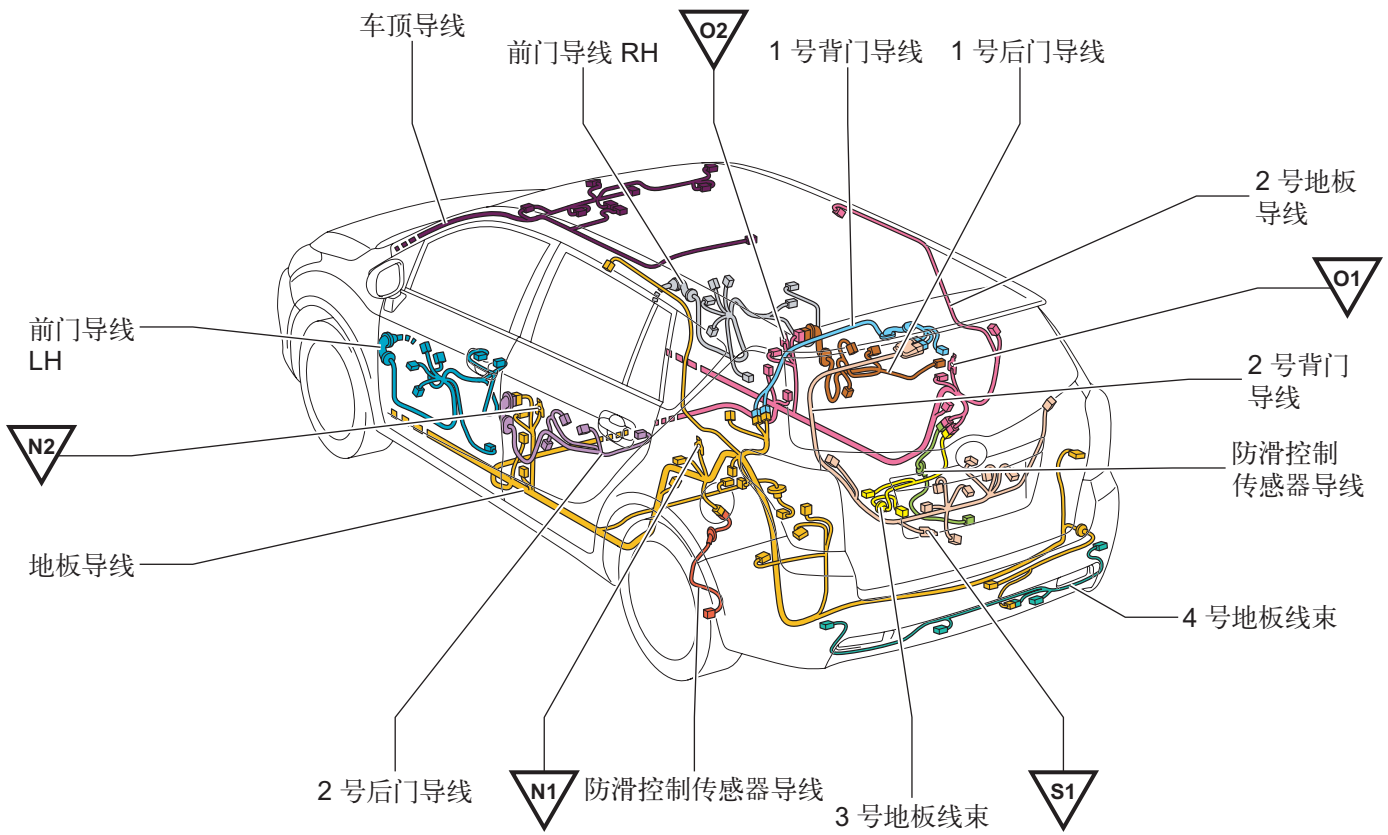
▽：接地点位置

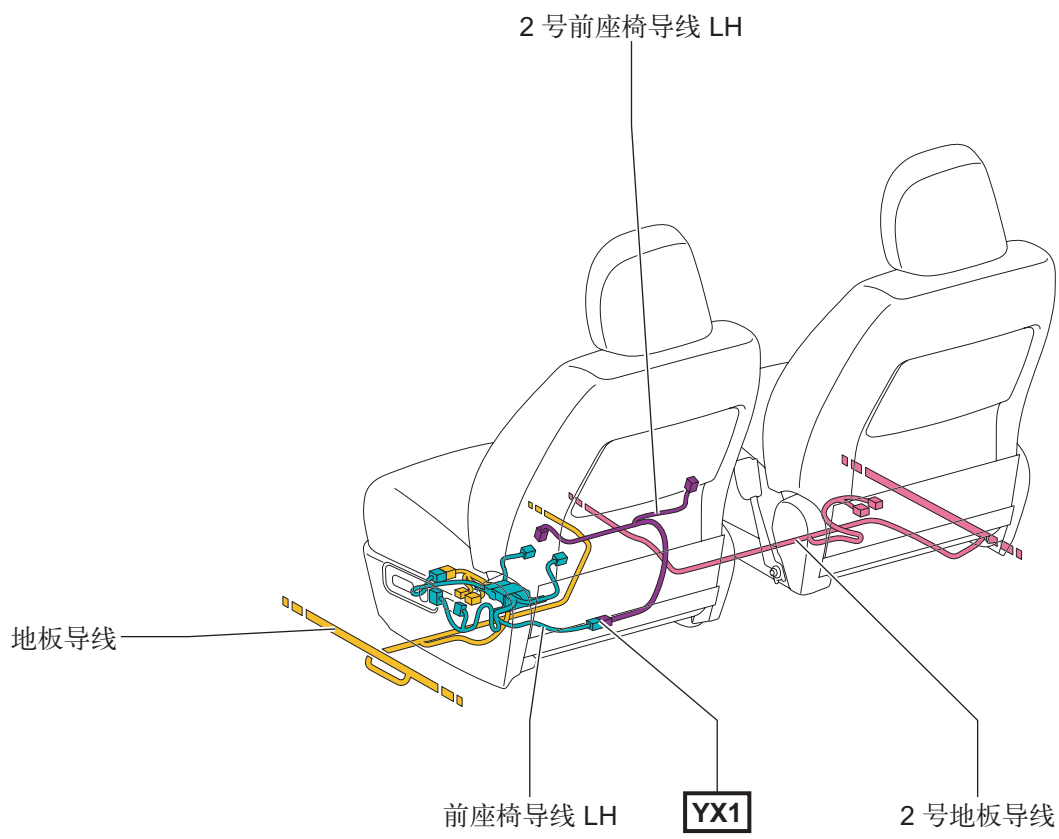
□：连接线束和线束的连接器位置
