## D5.03 动力转向泵

### 拆下动力转向泵

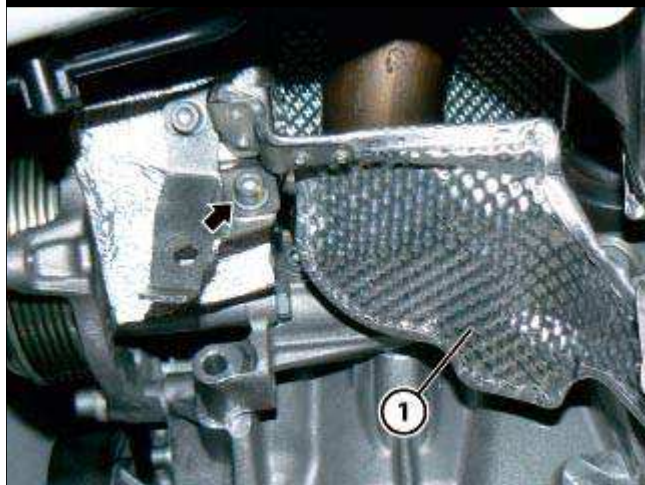
● 松开指示的螺钉

● 从压缩机拆下隔热罩 (1)。

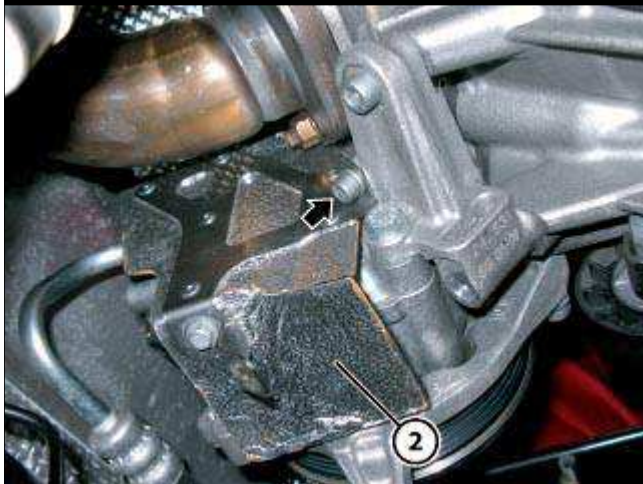
- 松开指示的将隔热罩 (2) 紧固至动力转向泵的螺钉。

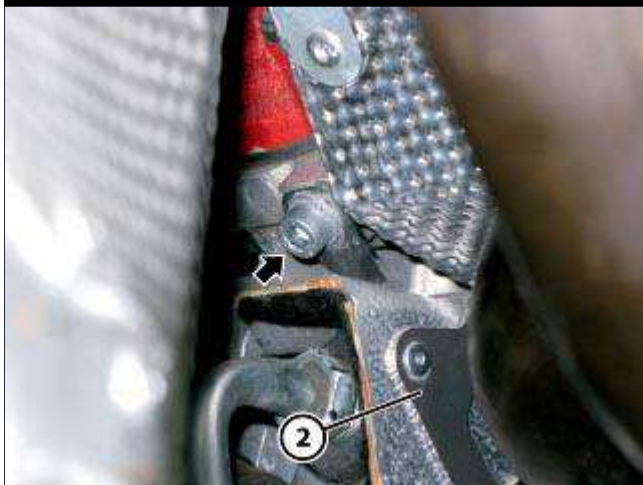
- 松开指示的螺钉。
- 从动力转向泵拆下隔热罩 (2)。

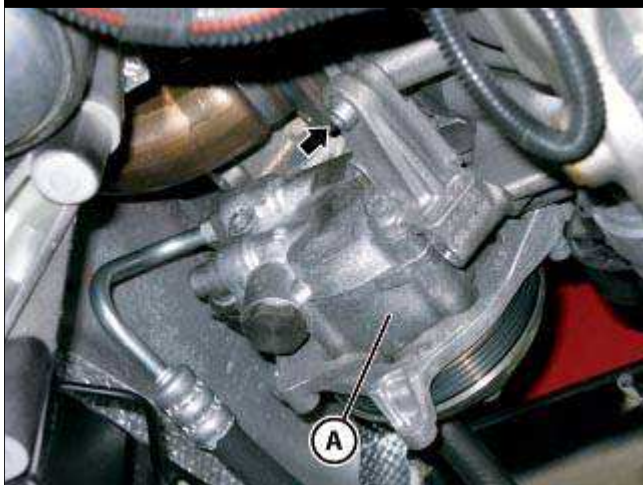
- 松开指示的将动力转向泵 (A) 紧固至发动机的后螺钉。

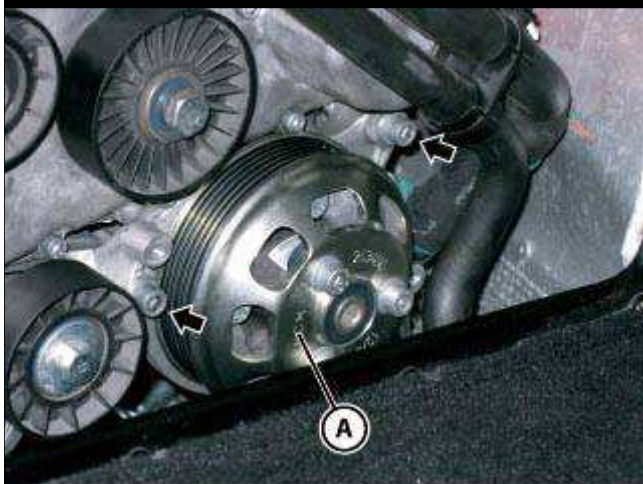
- 松开指示的将动力转向泵 (A) 紧固至发动机的两个前部螺钉。
- 取出管护罩。

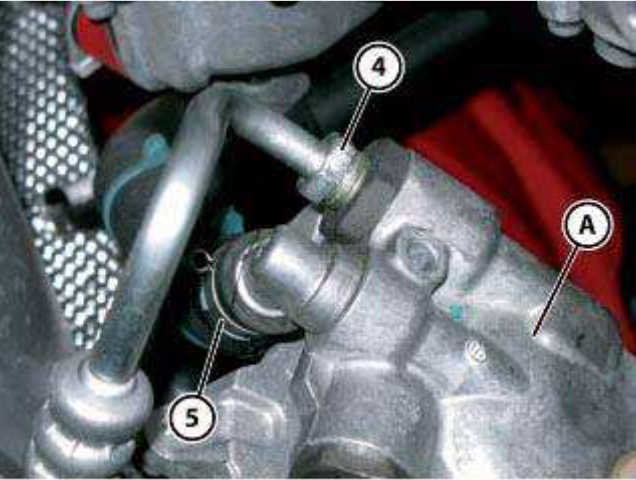
● 拆下动力转向泵 (A)，松开管接头 (4) 并拆下凸缘 (5)。

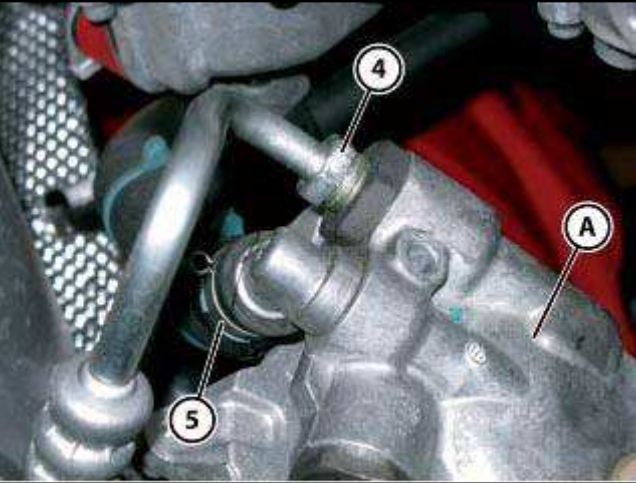
● 安装动力转向泵 (A) 及相应支座，同时安装并拧紧新凸缘 (5) 并拧紧管接头 (4)。

拧紧力矩	Nm	等级
管接头	37 Nm	B

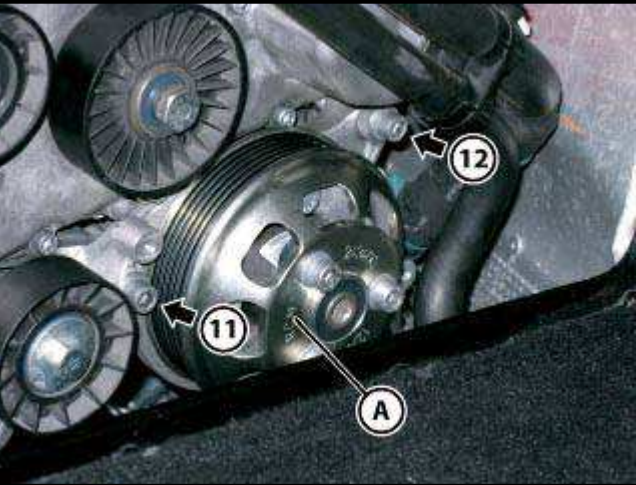
- 安装管护罩。
- 安装相应垫圈，用手拧紧前螺钉 (11) 和 (12)，以紧固动力转向泵总成 (A)。

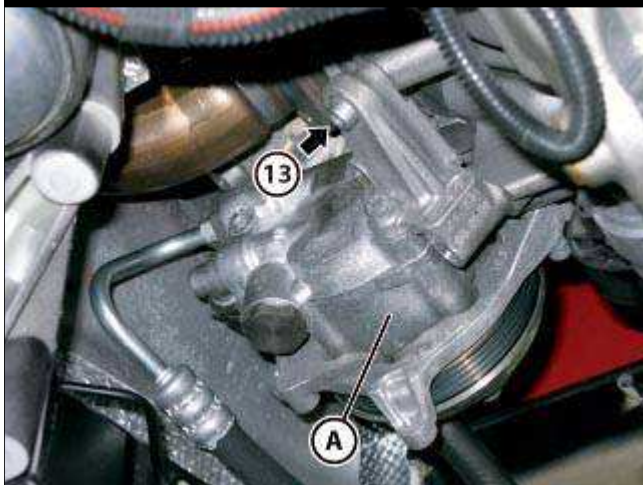
- 用手拧紧指示的后螺钉 (13)，将动力转向泵 (A) 固定至发动机。

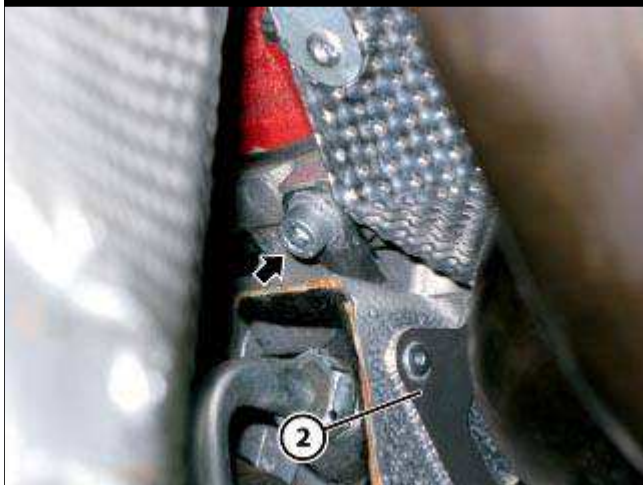
- 将隔热罩 (2) 动力转向泵上，并拧紧指示的螺钉紧固。

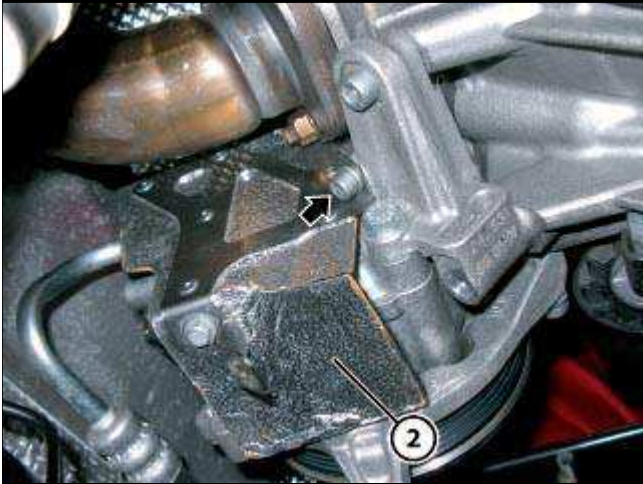
● 拧紧指示的螺钉，紧固动力转向泵上的隔热罩 (2)。

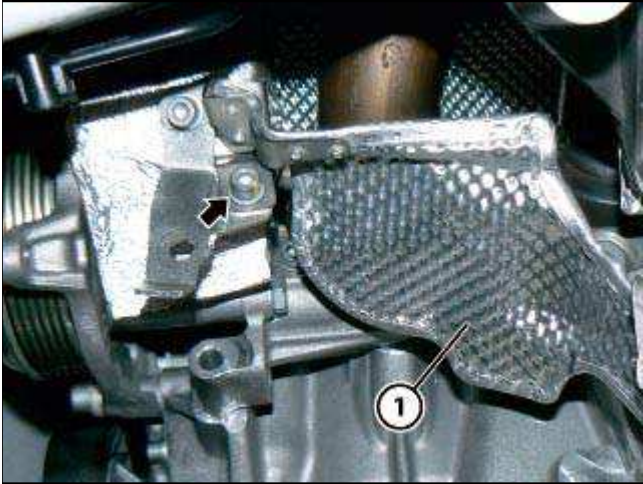
● 安装并紧固压缩机上的隔热罩 (1)，拧紧指示的螺钉。

拧紧力矩	Nm	等级
螺钉	9 Nm	C

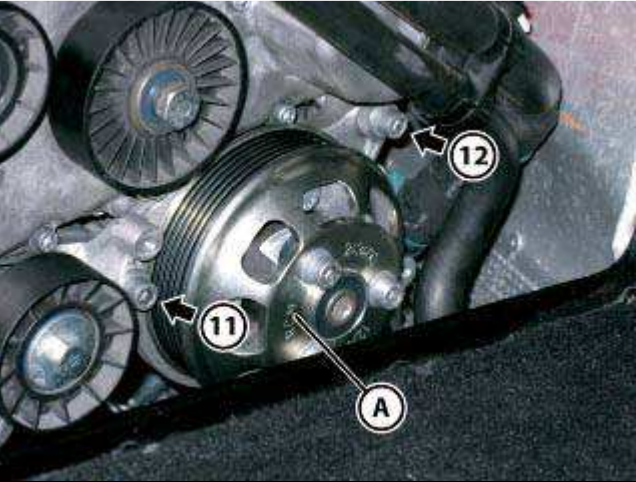
● 拧紧前螺钉，按照如下顺序紧固动力转向泵：(11)-(12)。

拧紧力矩	Nm	等级
螺钉	25 Nm	B

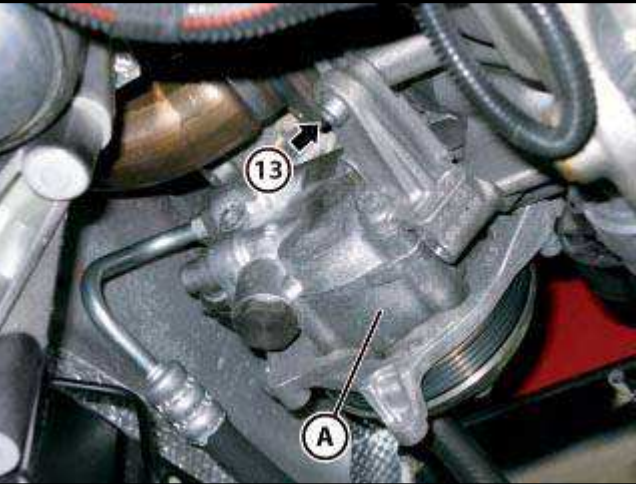
● 拧紧指示的后部螺钉 (13)，将动力转向泵 (A) 固定至发动机。

拧紧力矩	Nm	等级
螺钉	25 Nm	B
