# 2003 型普通切诺基主要变化

客户服务中心 2003/4/15

2003 型普通切诺基是我公司自 1998 年度型开发出长轴距切诺基车型之后的又一次重大改进。2003 型普通切诺基共有两款：BJ2021EB（4 轮驱动）；BJ6420EB（2 轮驱动）。两款车均为短轴距 4 缸发动机。这次改进的项目主要是在外观、内饰、底盘、安全性等方面。

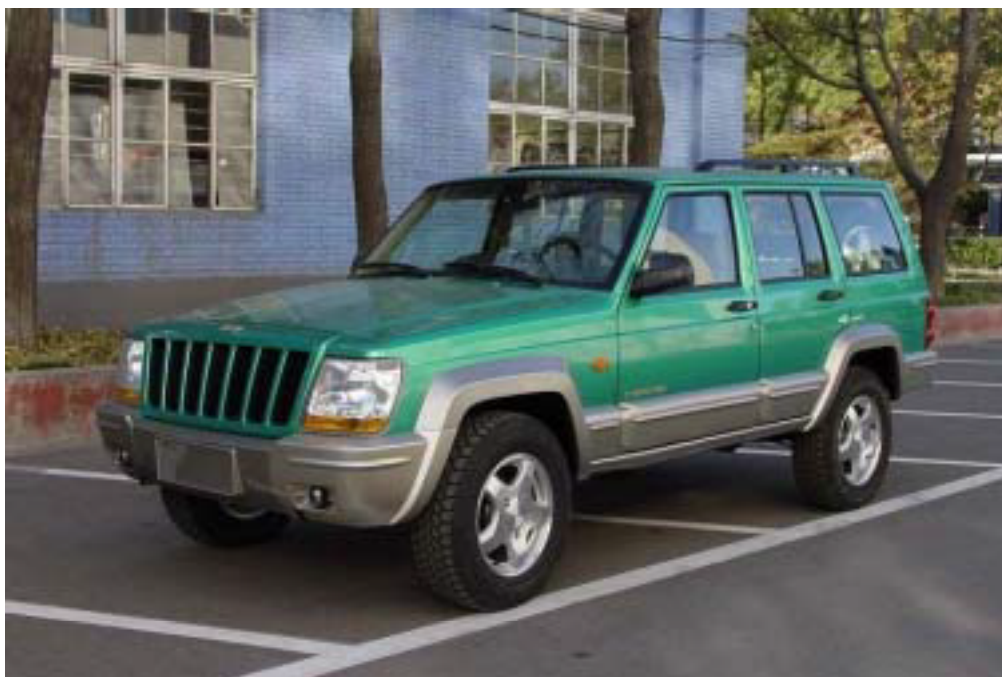
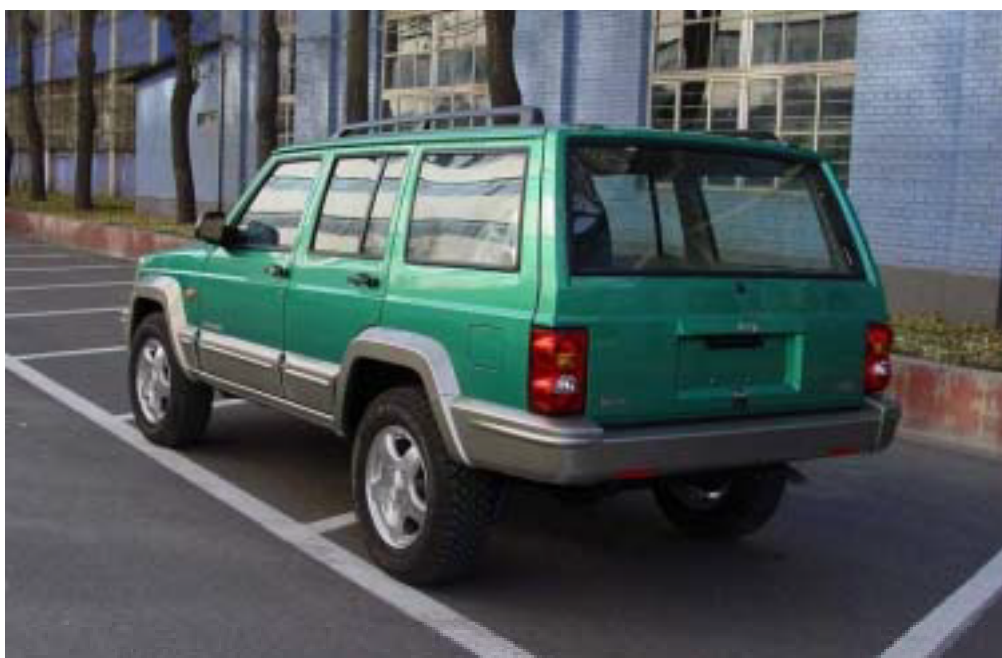
- 1、新造型的前后保险杠、散热器罩、车身防护条、轮罩。
  - 2、新造型的前后组合灯（高透光性整体式前组合灯）、新造型的侧转向灯（前转向灯在前组合灯内，侧转向灯为新造型）、新造型的前雾灯（前雾灯镶在前保险杠内，后雾灯在新造型的后组合灯内）。
  - 3、新造型的车顶行李架。
  - 4、新造型的后外视镜。
  - 5、新造型的车门外手柄。
  - 6、新造型的铝车轮和钢车轮。
- 车辆造型如图所示。

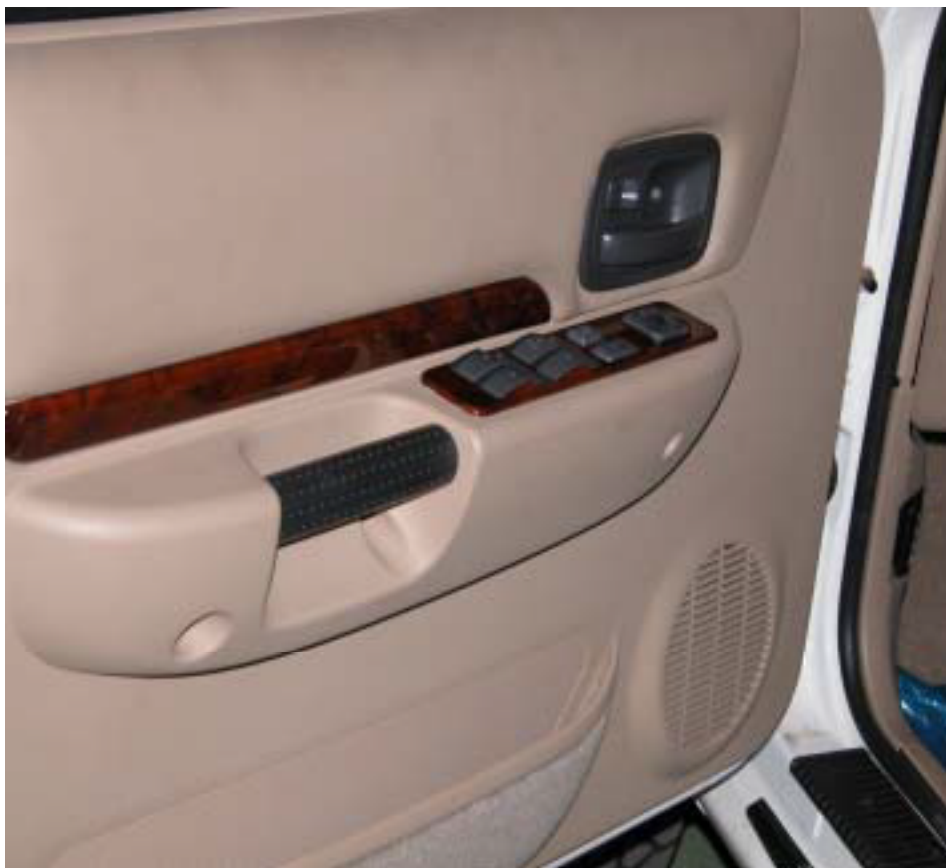
- 1、以 97 型美国设计为基础，包括仪表板、通道罩、车内饰灯。

- 2、新造型的门内饰板，取消摇窗手柄，采用新造型门内手柄。
- 3、新的内饰色，主色调为砂色。

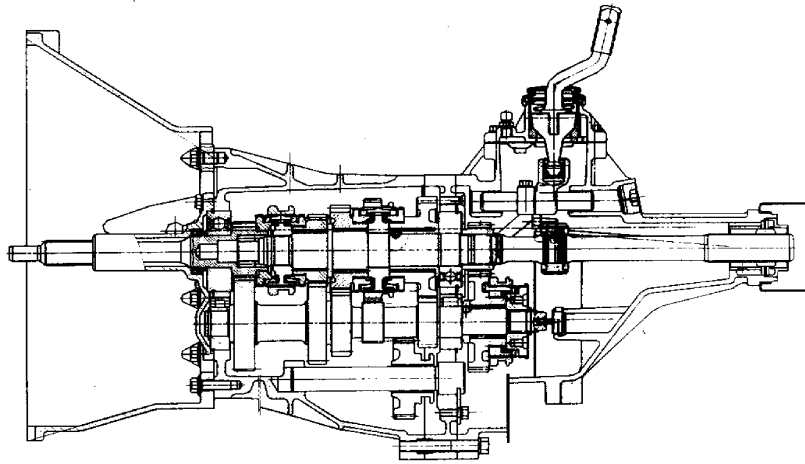
- 1、采用唐山 AISIN 变速器,型号:5DYM(BJ2021EB 使用)/5DYC(BJ6420EB 使用)。两款均为三轴式 5 速机械手动变速器,两款变速机构相同,连接部件有所区别。5DYC 变速器结构如下图所式。

变速器特点:

- 1)、铝铸外壳,各前进挡均采用惯性同步器,变速器操纵机构除装有自锁互锁装置外,还装有防误挂到挡机构。
- 2)、速比(5DYC): 3.928; 2.333; 1.456; 1.0; 0.851; 4.73(到挡)。
- 3)、润滑油:  
    型号: GL-4 SAE75W/90 ;  
    容量: 3.5L

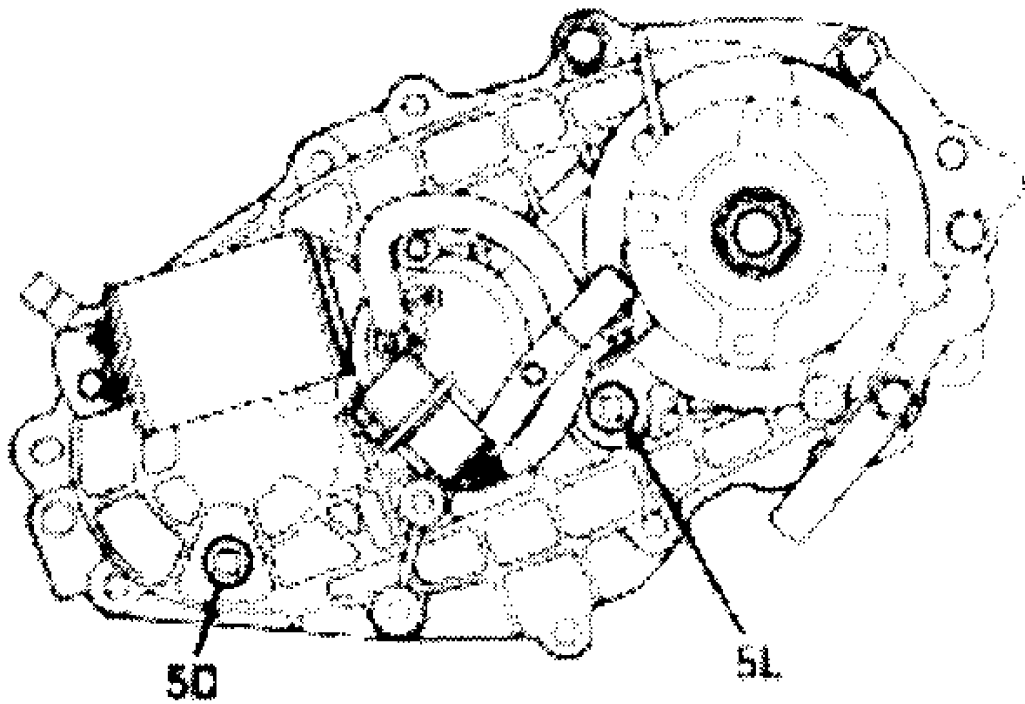
2、采用北京博格华纳传动器有限公司的 TIS1354 分动器。  
 TIS1354 分动器为两速分时驱动装置，采用链式传动、行星齿轮减速机构。  
 润滑油：DEXRON III ； 每年或 48000 公里换油一次。

5D 放油塞

5L 注油塞

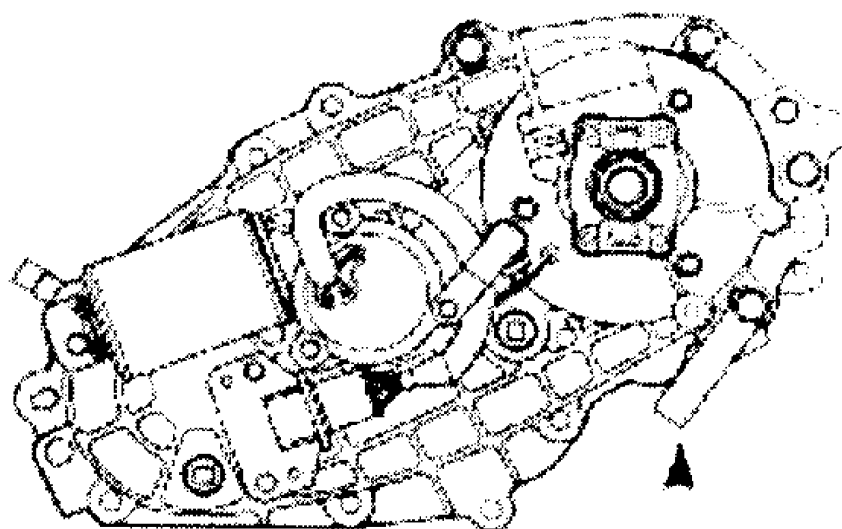
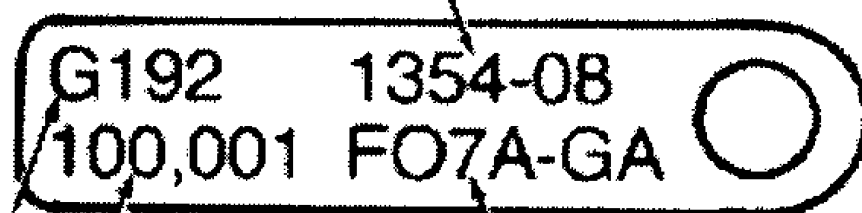
博格华纳产品总成型号

汽车制造商的  
变速器总成号

博格华纳产品总成序列号

制造日期

显示: 班组号

显示: 年份的最后一位数字

显示: 每月份的具体生产日期

显示: 月份

一月(A)到十二月(L)

示例表示: 一九八九年一月一日, 第三班

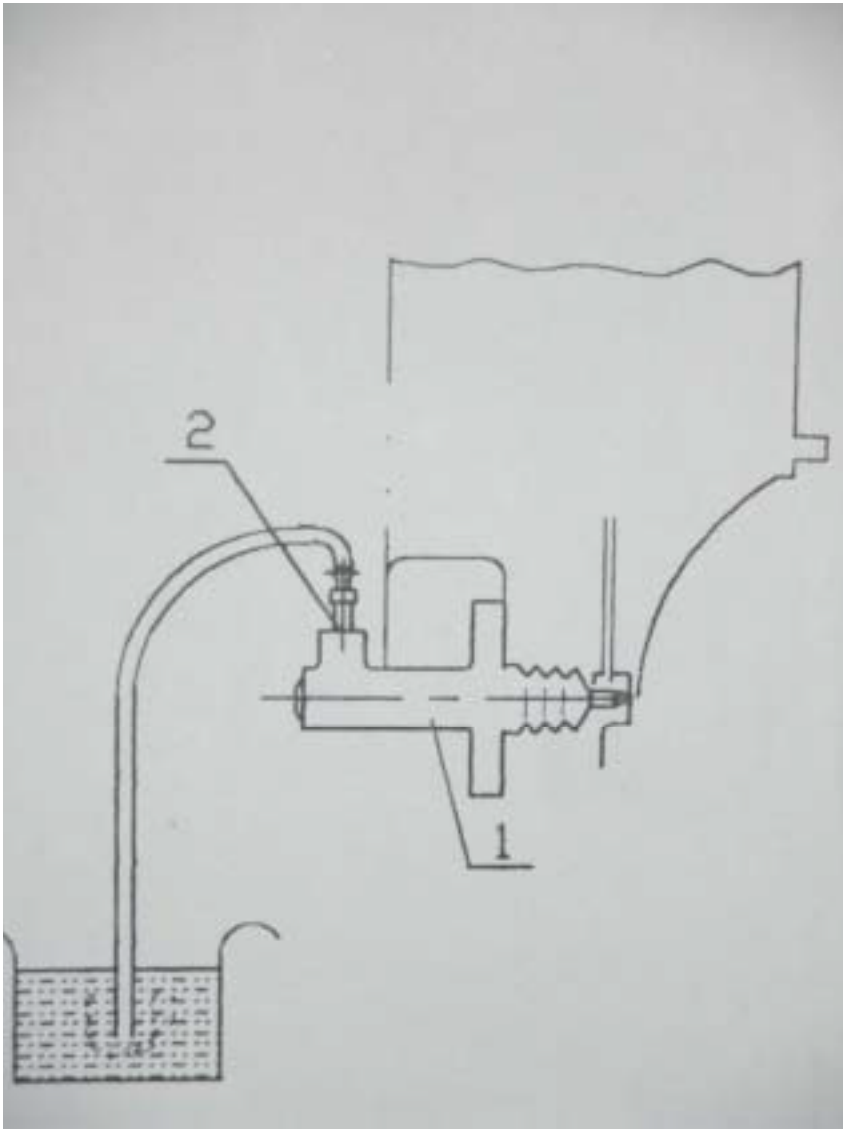
- 3、采用金属离合器总泵和分泵(两者断开式连接，取代原一体式塑料泵),离合器分泵带有放气孔。离合器总成由原 4 弹簧该为 6 弹簧。

1、离合器分泵；2、放气阀

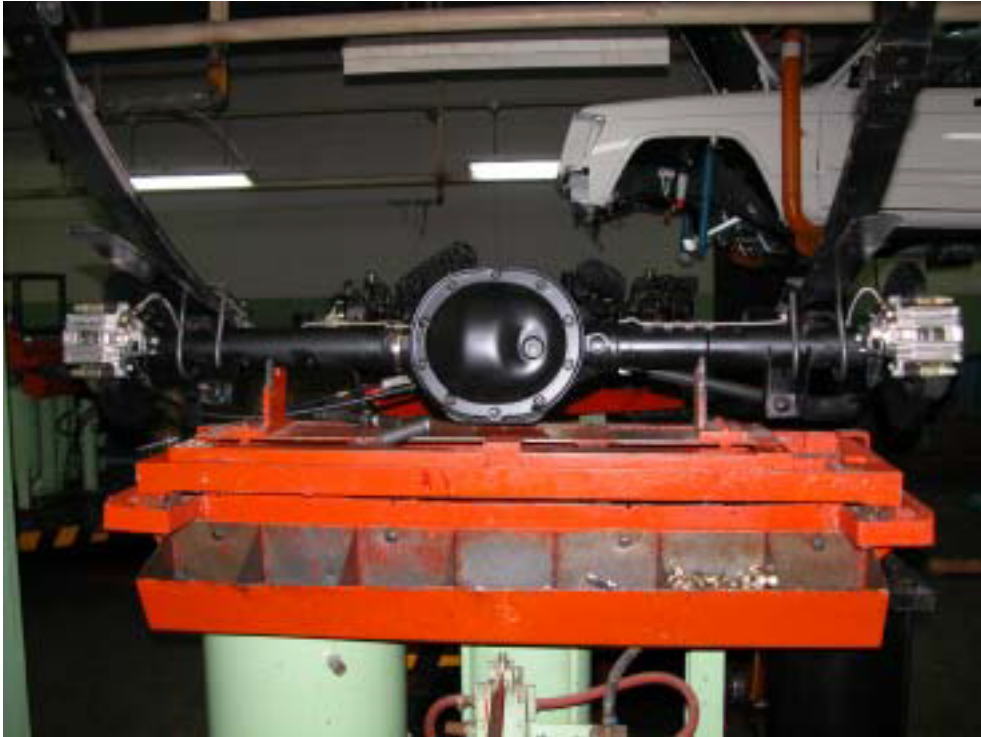
- 4、前后桥进行了设计改进。

后桥桥管加长。车桥主减速器部分结构和以前普通切诺基相同。速比为 4.1。半轴的轮边部分重新进行了设计。轮边部分采用全浮式半轴支撑，并有与盘式制动器配合的机构。

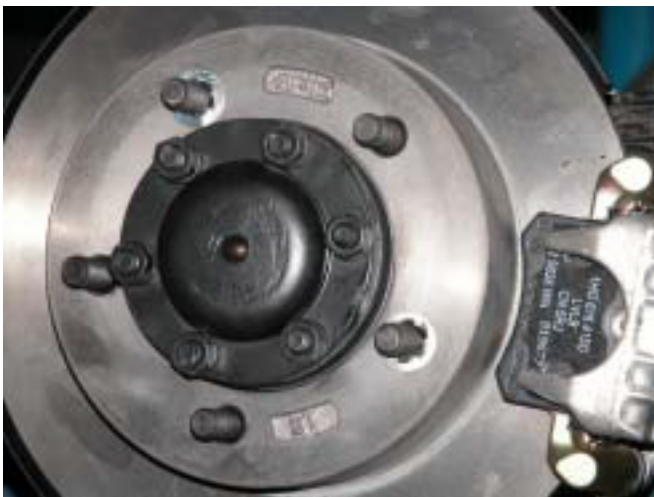
后盘式制动器

5、把原后鼓式制动器改为盘式制动器（见下图），前制动器制动盘直径加大。驻车制动也相应做了改进，其特点是作用在后轮分泵上。更换制动片需用专用工具（见下图）。制动总泵助力器及制动组合阀进行了重新设计。后制动检修程序参见附录 2。

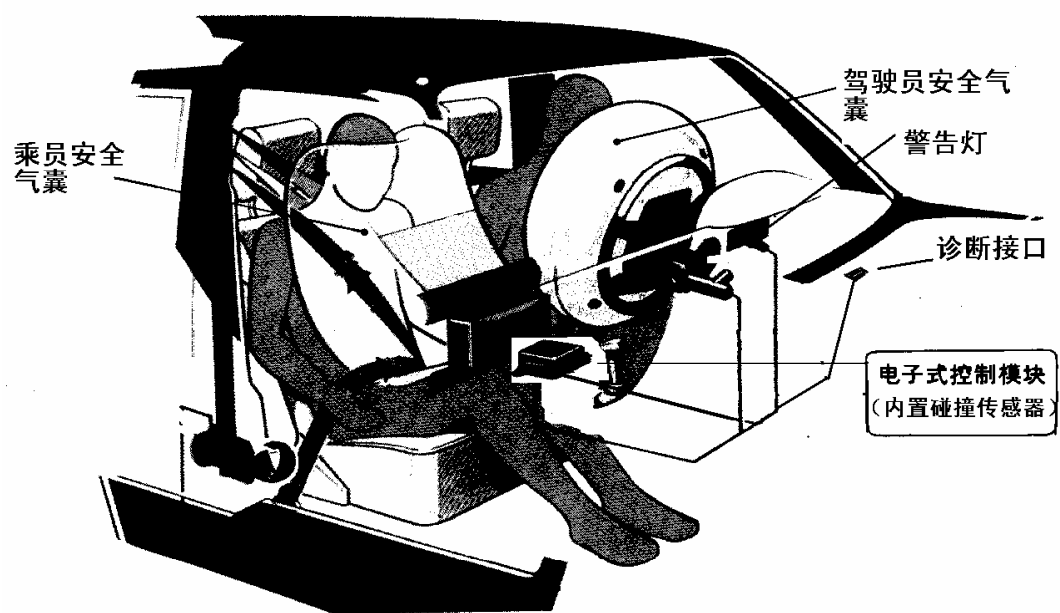
安全气囊系统布置示意图如下所示。

本车在驾驶员座和前乘员座装有电子式安全气囊，作为安全带的辅助系统。驾驶员座安全气囊装于方向盘中央。前乘员座安全气囊则置于手套箱上方标有 SRS/AIR BAG 盖下的仪表板内。安全气囊爆开时，具有高速冲击力。它们与仪表板内护膝板及座椅安全带共同作用，以保护驾驶员与前座乘员的安全。

- 方向盘总成
- 驾驶员侧气囊模块组件——方向盘内。
- 乘员侧气囊模块组件——在乘员侧仪表板内。
- 时钟弹簧——在方向盘内。
- 安全气囊模块控制（ACM）——变速器操纵杆后部车体上。
- 气囊线束
- 其它附件如方向盘后盖板、ACM 支架和连接螺钉等。
- 安全气囊警告灯——仪表板内。
