B231C-后部雨刮器电机控制电路高电位

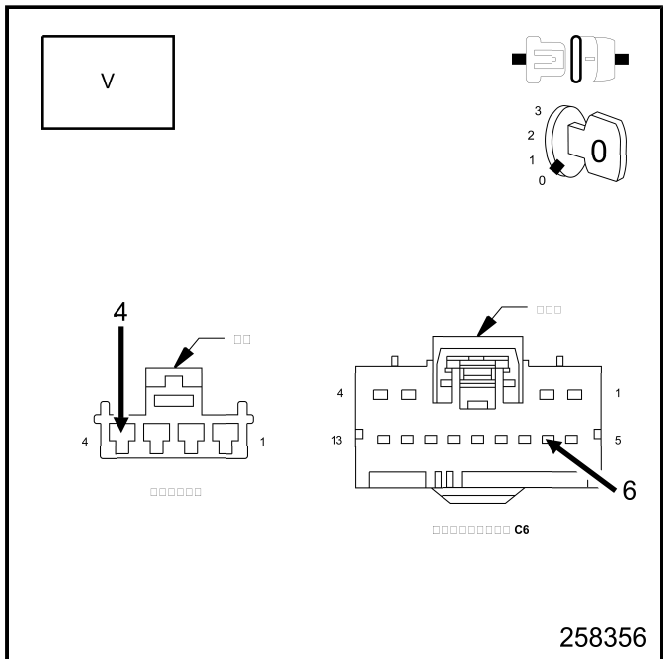
查看完整的电路图， [请参见电路信息](#)。
