B140B-左后音响扬声器输出电路电压开路-升级版

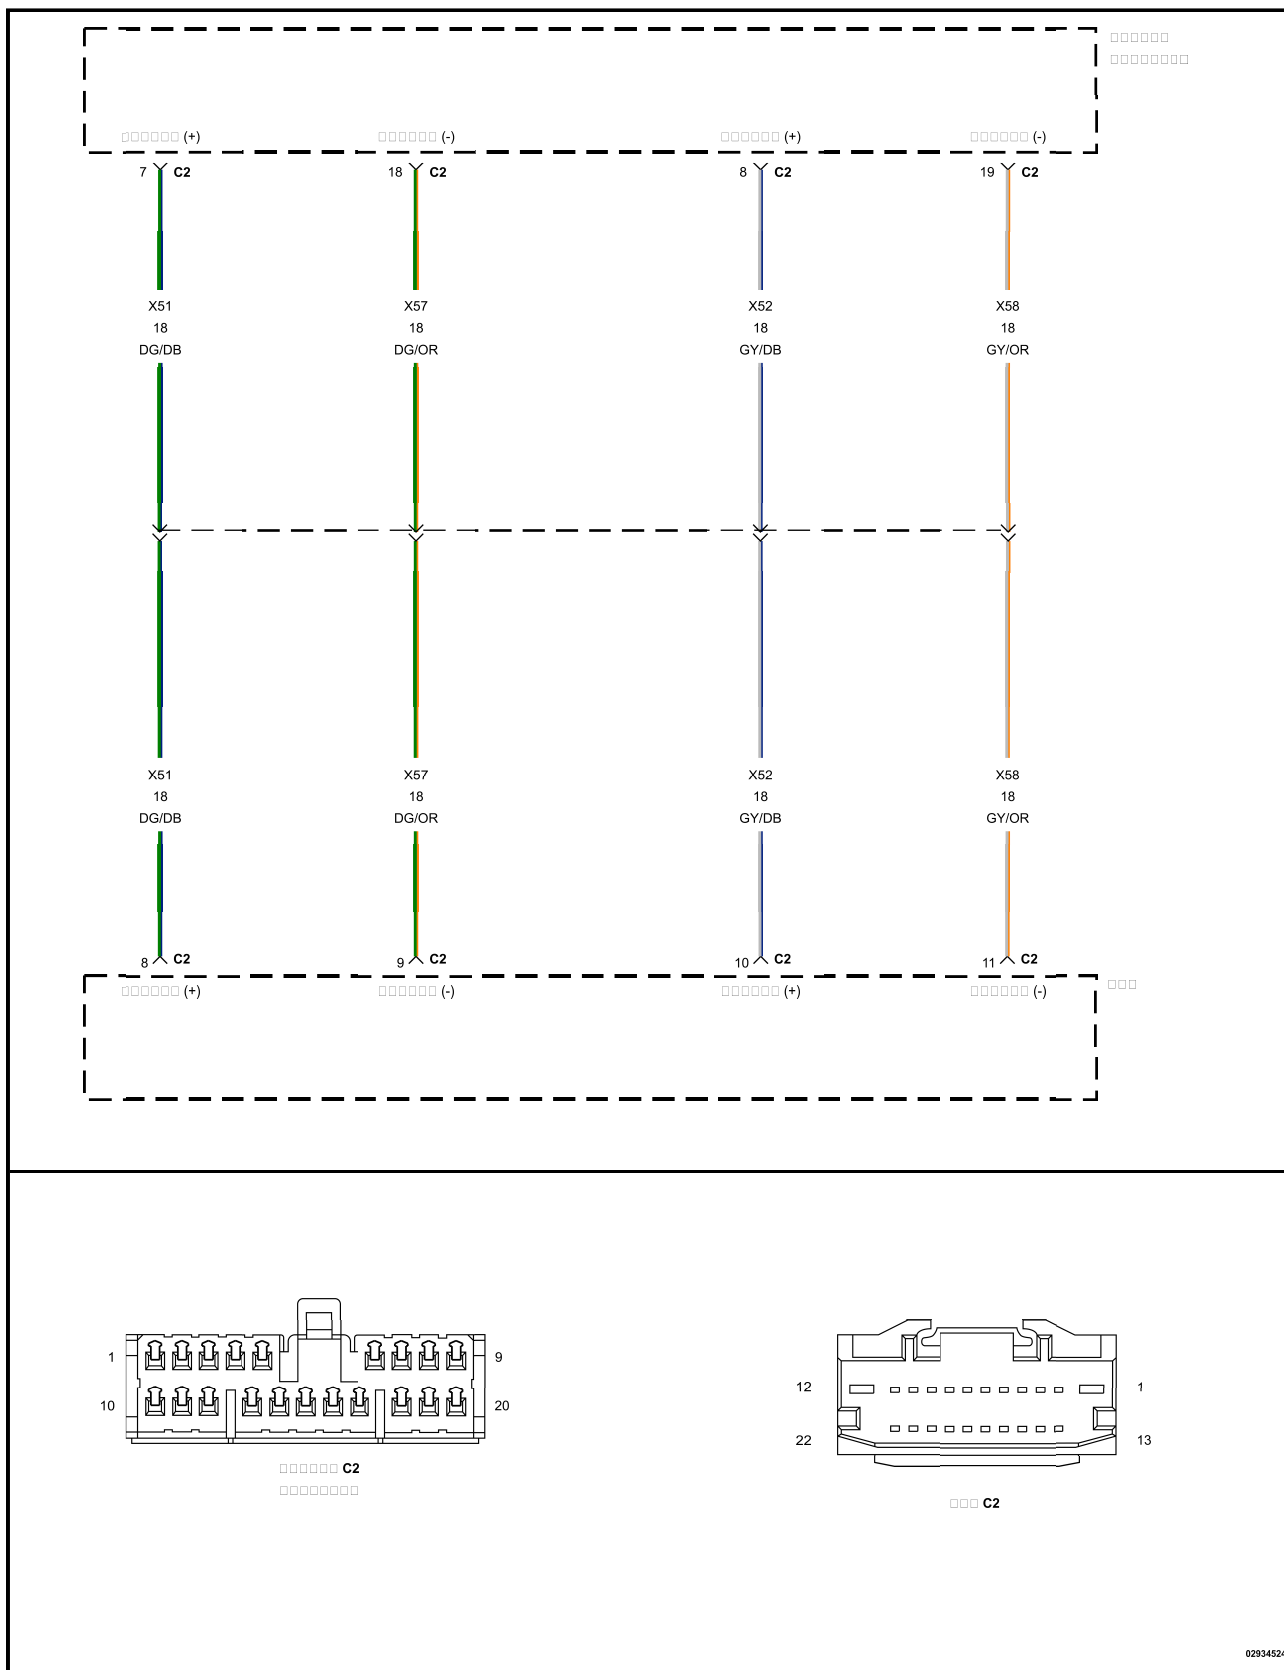
查看完整的电路图， 请参见电路信息。

(X51)左后音响(+)电路和(X57)左后音响(-)电路输出无线电信号。收音机控制和监测这些电路的状态。

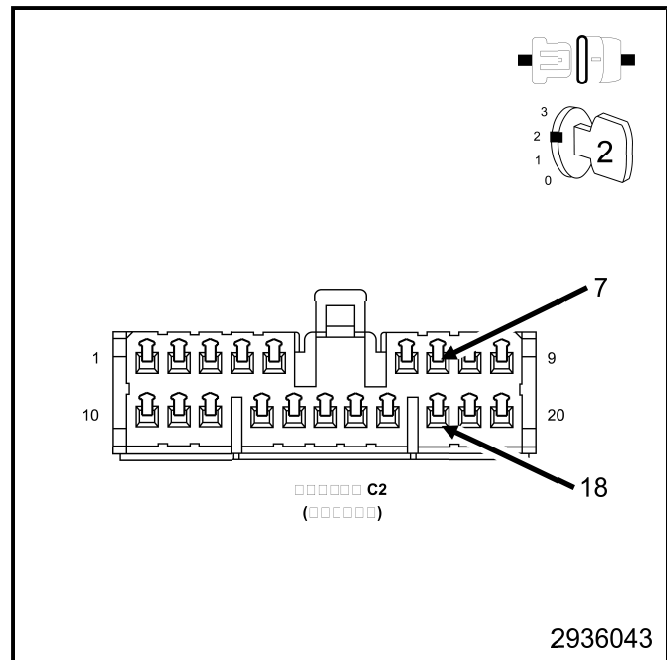
2. 检查 放大器

1. 关闭点火开关。
2. 断开放大器C1线束插头。
3. 连接一个跨线在(X51)左后音响(+)电路和(X57)左后音响(-)电路之间。
4. 打开点火开关。
5. 打开收音机。
6. 调节扬声器至正前方。
7. 使用专业故障诊断仪，读取当前收音机故障码。

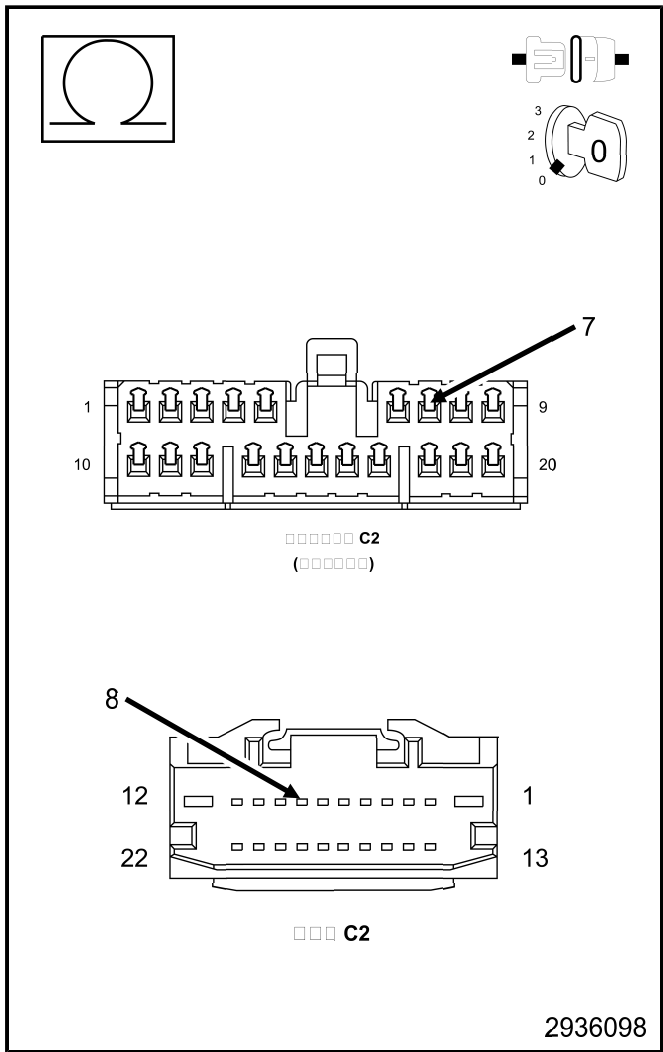
3. 检查(X51)左后音响(+)电路是否开路

1. 关闭点火开关。
2. 断开收音机C2的线束插头。
3. 测量放大器C1线束插头和收音机C2 插头内(X51)左后音响(+)电路之间的电阻。

电阻是否低于5.0欧姆？

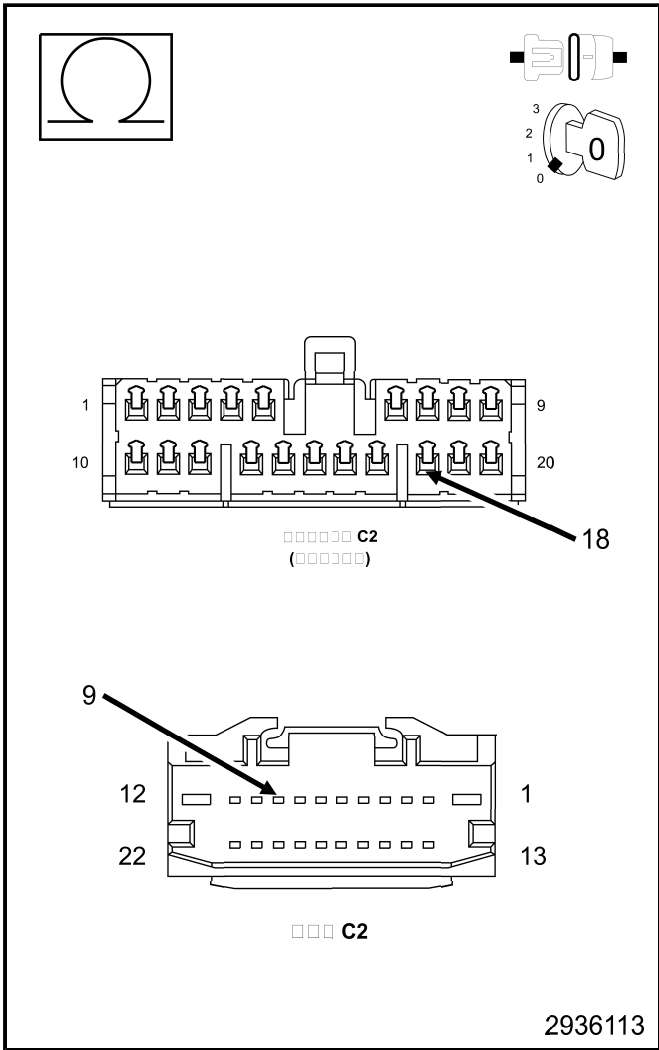
4. 检查(X57)左后音响(-)电路是否开路

1. 测量放大器C1线束插头和收音机C2 插头内(X57)左后音响(-)电路之间的电阻。

电阻是否低于5.0欧姆?
