Expedition

Navigator

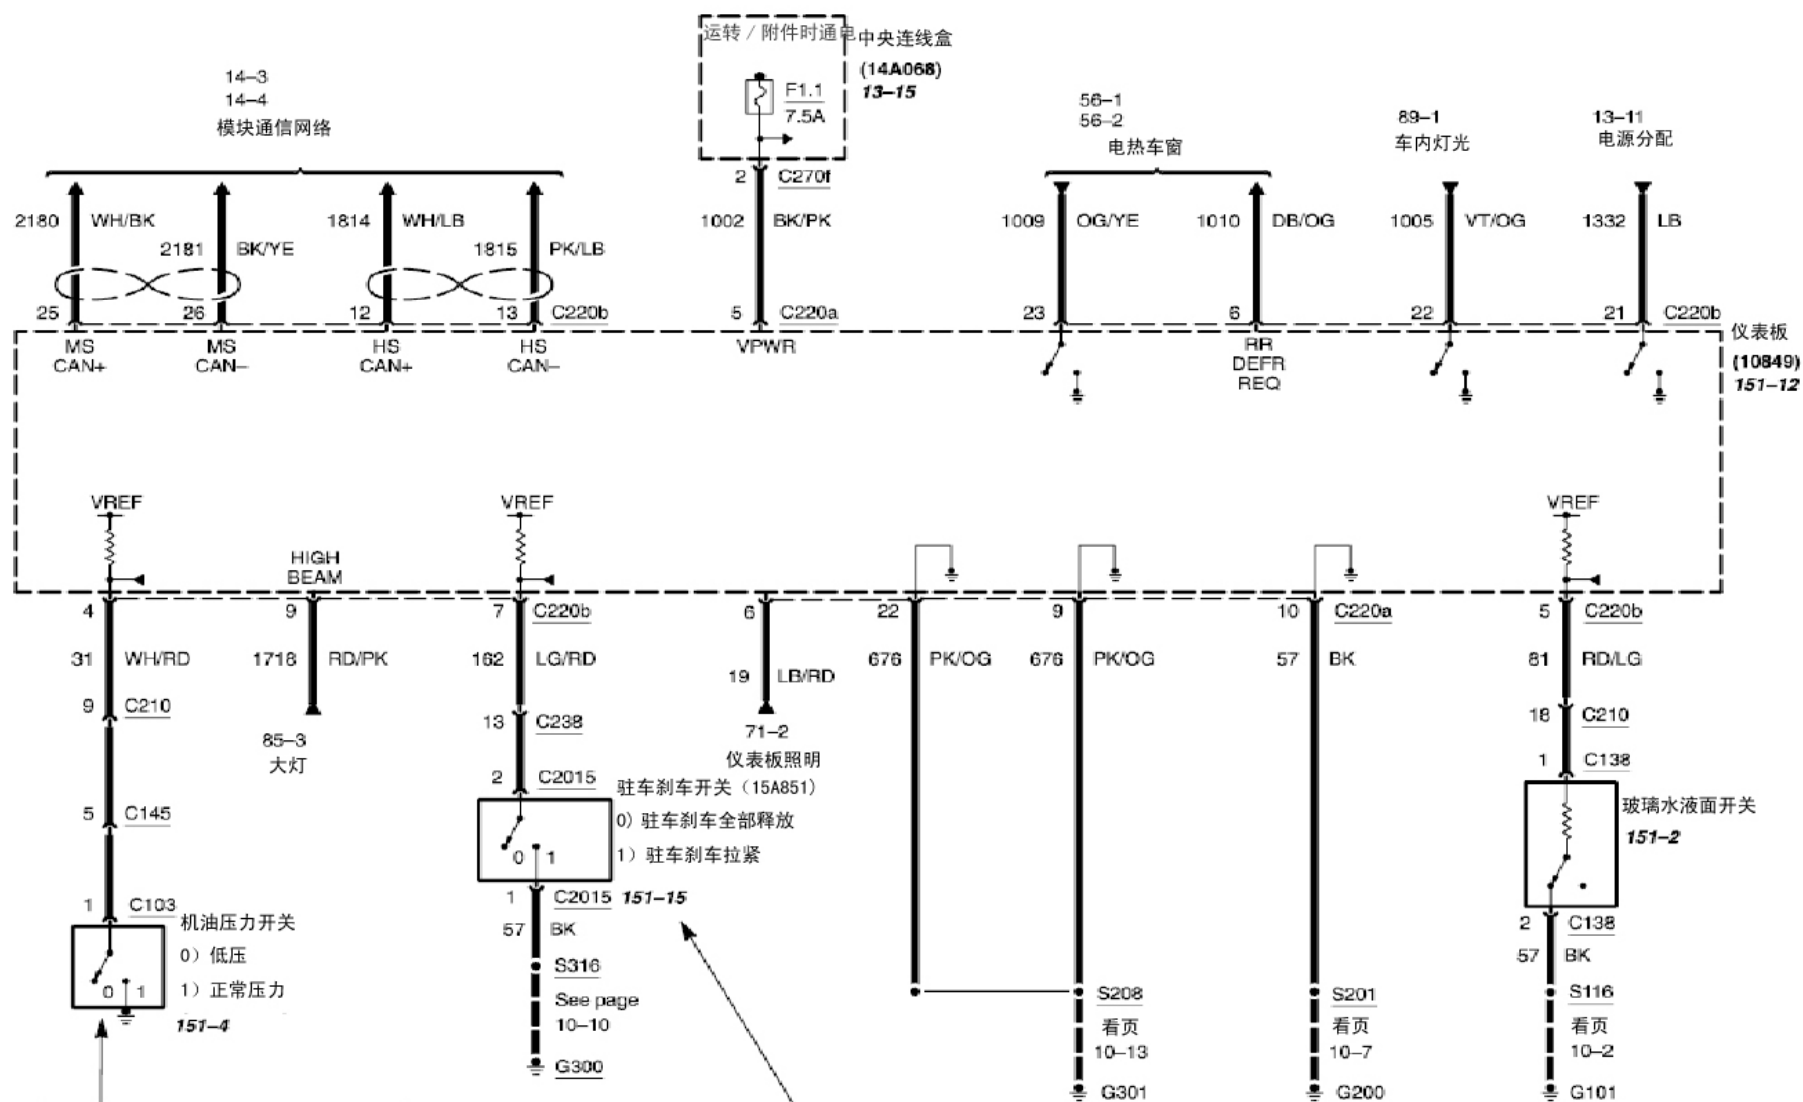
机油压力正常时闭合，压力表指示正常
机油压力低时打开，压力表指示故障。

当点火开关在 START 位置时，刹车灯点亮检查警告灯系统。如果驻车刹车不释放，或刹车主缸油面过低，刹车灯会常亮。

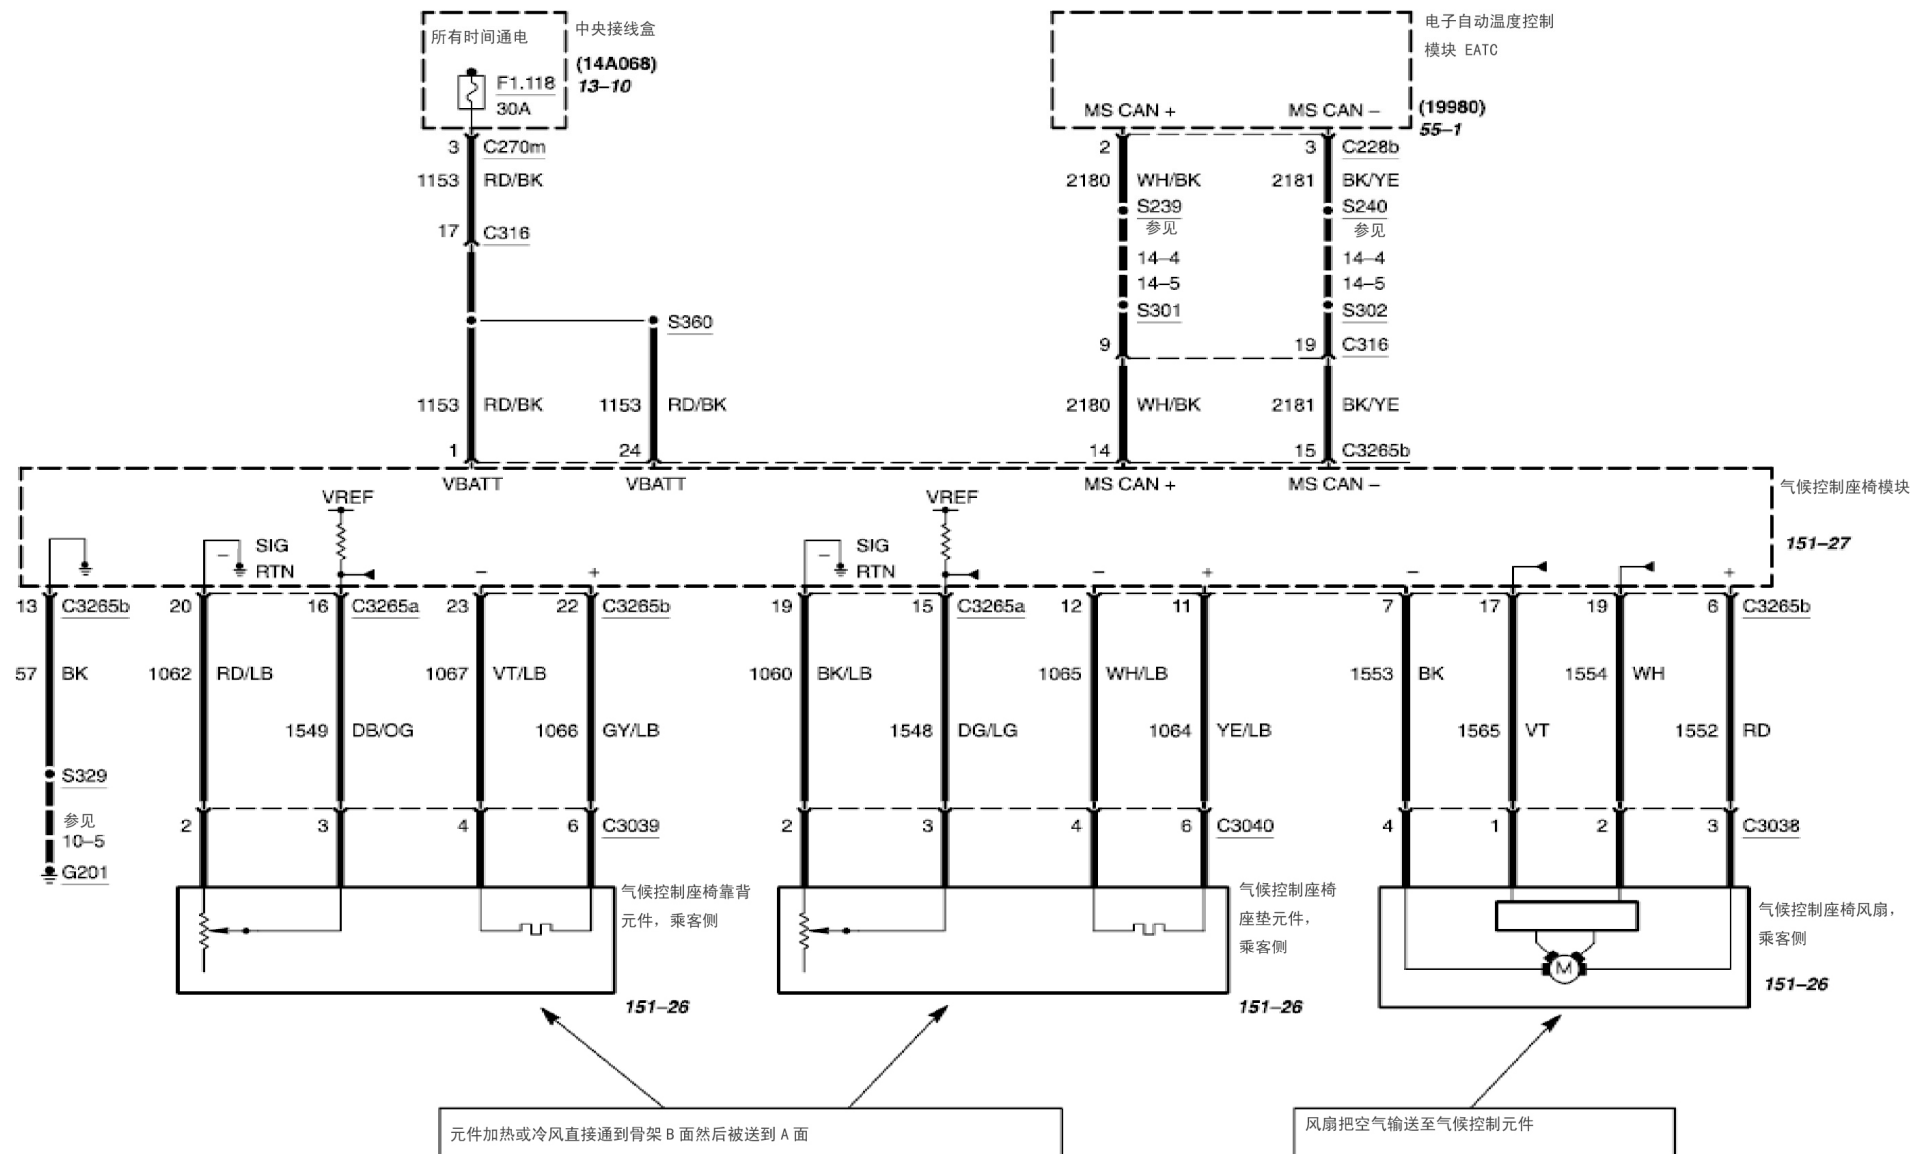
采用“Peltier”线路, 在两块绝缘陶瓷板之间夹着P型和N型半导体材料。
当通电以后, 一侧释放能量而变热, 另一侧则由于吸收能量而周围变冷,
电流改变方向后冷热作用发生反转。
