Ghibli [5039254 - 99999999]  
2016 - CHINA  
3.0 BT SOFT V6 2WD 330 HP AUTOMATIC

## 修理手册

| 描述 | 前侧面横梁套件 - | |

### 09.00.004 17 前侧面横梁套件

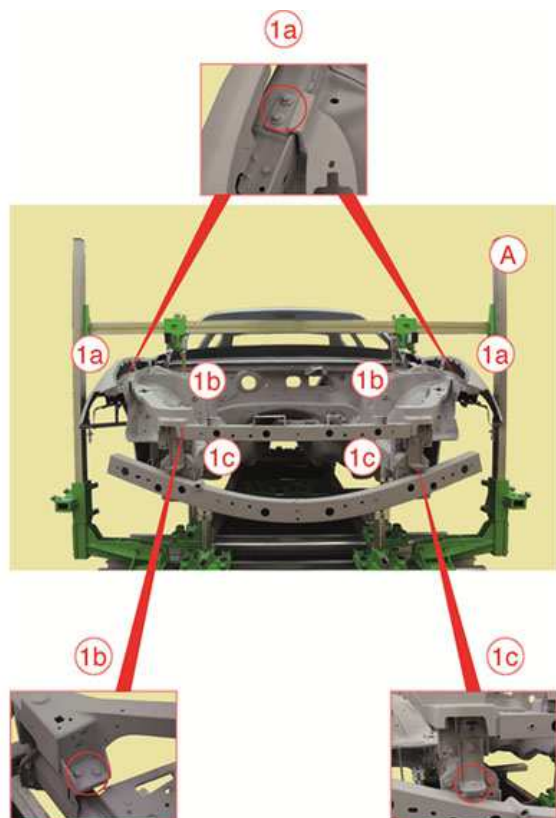
2. 在拆除上横梁之前，如前一页图 A 所示，用合适的工具（通用卡尺和专用卡尺）检查车轮外倾角和纵梁尺寸，并检查其位置是否正确。

3. 松开固定螺母和螺栓 (1a)、(1b) 和 (1c) 以移除上横梁。

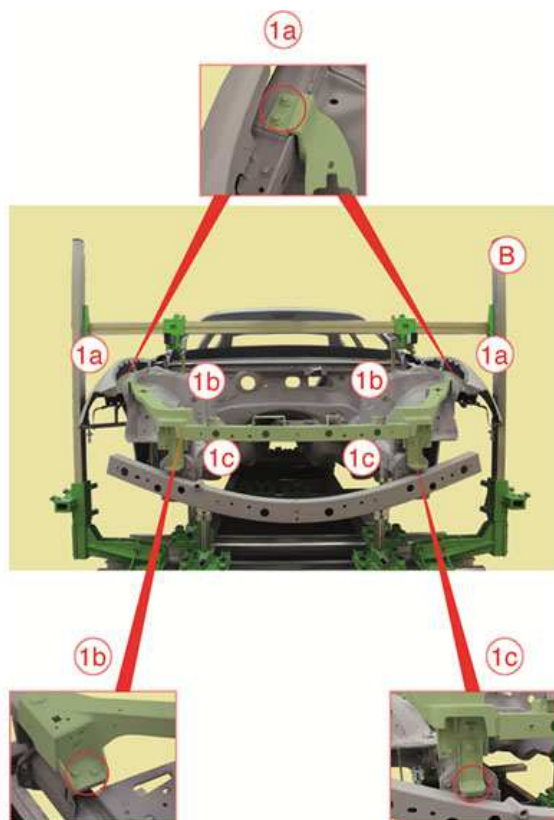
4. 放置横梁并检查螺母孔和固定螺栓 (1a)、(1b) 和 (1c) 位置是否正确，以便于再次安装上横梁（绿色区域）如图 B 所示。

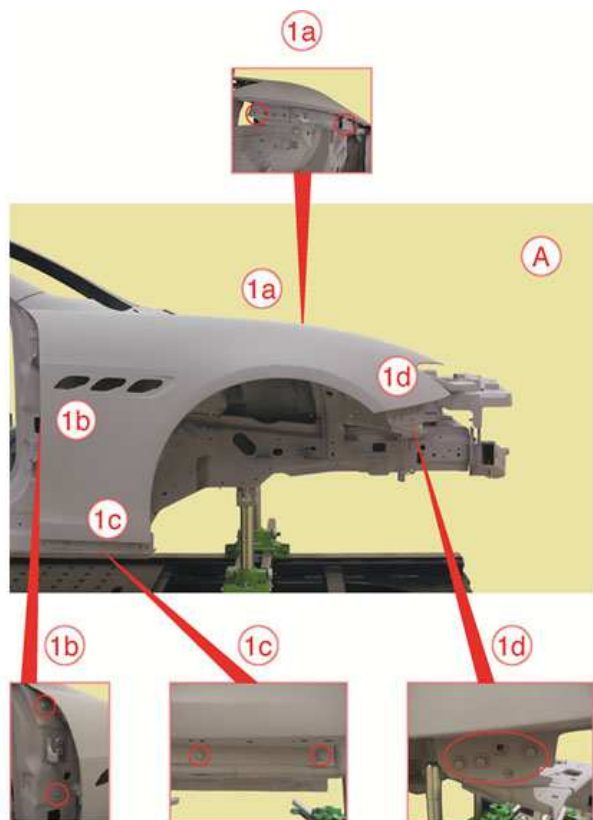
1. 在拆除挡泥板之前，松开并拆下所有防护部件，包括大灯零件和其底座，参见图 A。

2. 如有必要则移除前门以便于拆除零件图 (1b) 中所示的固定螺栓。

3. 拧松并拆除点 (1a)、(1b)、(1c)、(1d) 所示的连接件固定螺栓。

7. 在检查结束时，逐渐拧紧零件 (1a)、(1b)、(1c)、(1d) 中所有点上相同部位的固定螺栓。

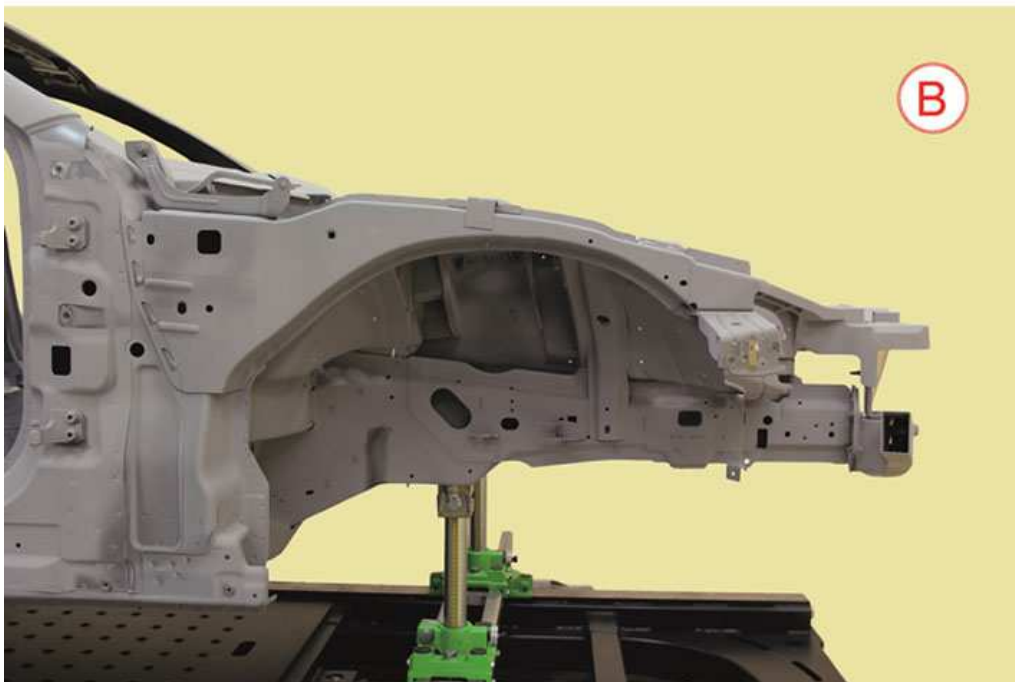
4. 在图 B 中以特殊方式固定备件螺栓固定点处，检查挡泥板支撑结构，并用合适的敲打工具进行矫正。

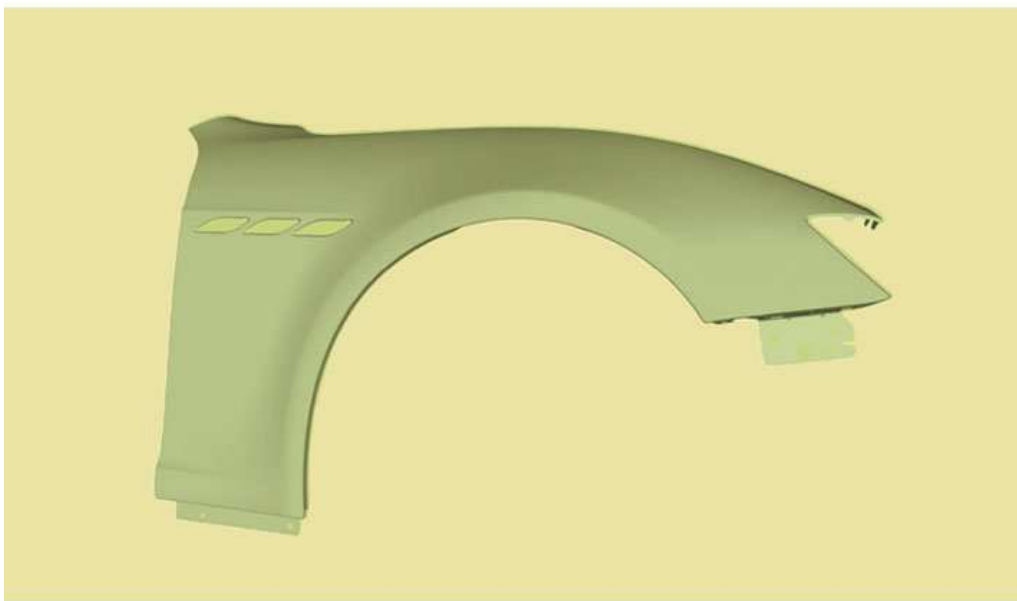
5. 用工序底板将备件保护起来，以便后续喷漆。

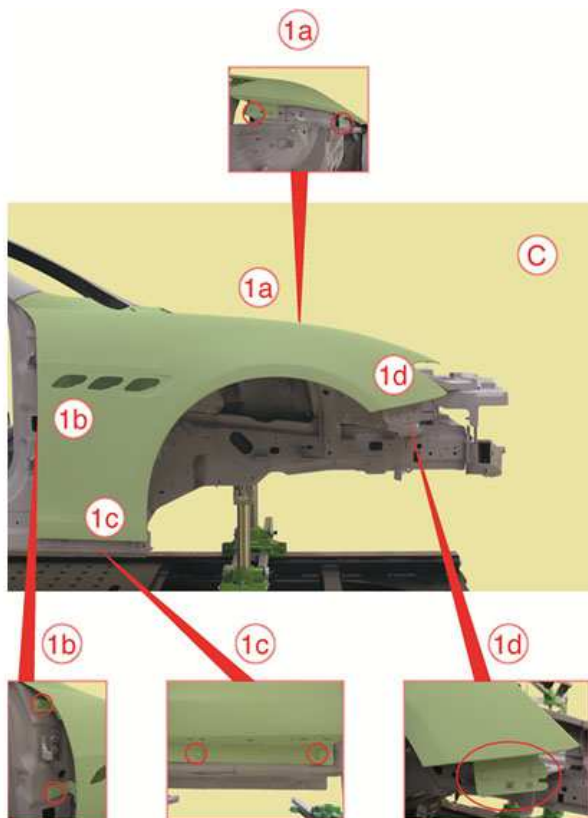
6. 打开图 C 的备件，无需拧紧紧固螺栓，并按照本手册中第 00 章节的表格检查所有间隙以及上部和侧面气隙。
