GranTurismo [82458 - 99999999]  
2016 - CHINA  
4200 cc AUTOMATIC

| 描述 | 整套低音盒 - | |

### 整套低音箱

| 描述 | 中央仪表板低音扬声器 - | |

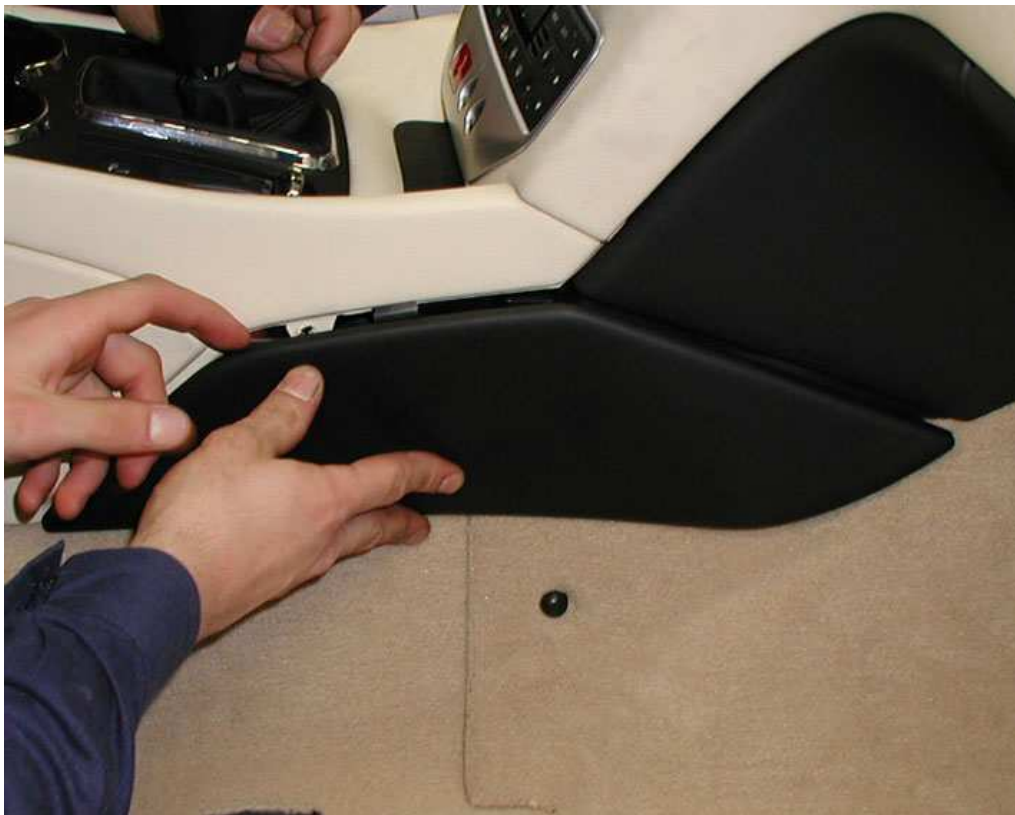
1. 低音箱位于乘客脚下位置。拆卸应遵循以下步骤。
2. 拆卸中央控制台加压安装装饰衬板。

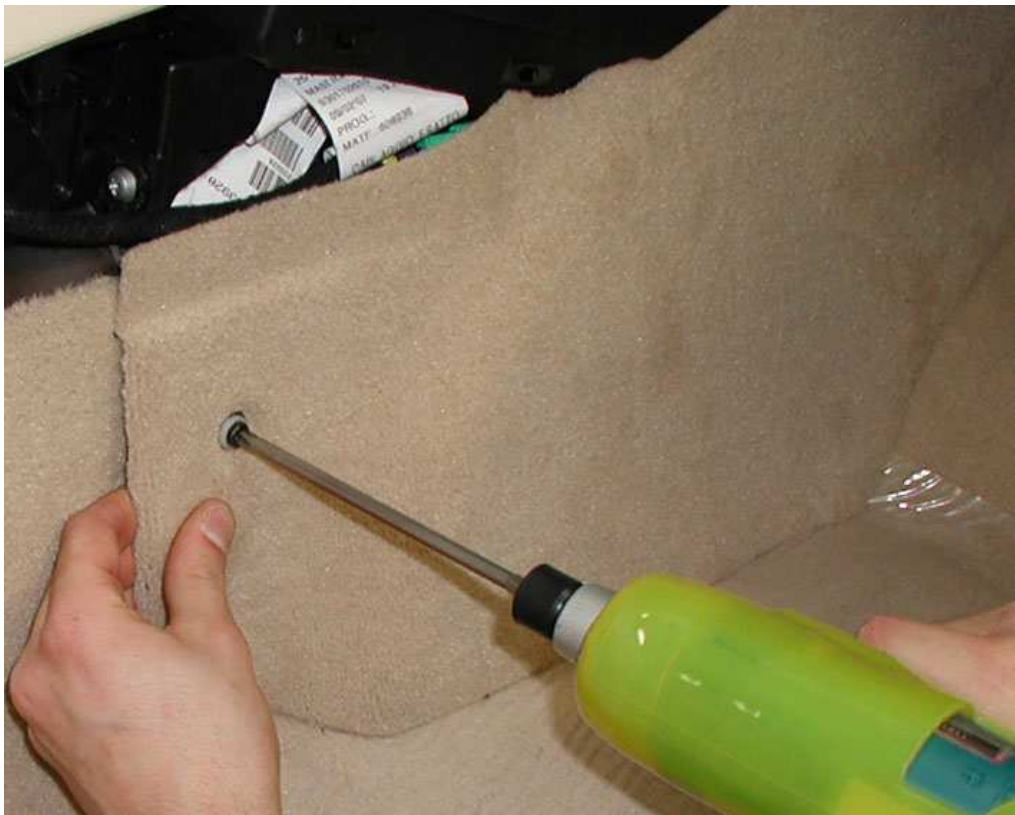
3. 拆下螺钉帽，拧下下面的螺钉，并卸下侧仪表盘防护板。

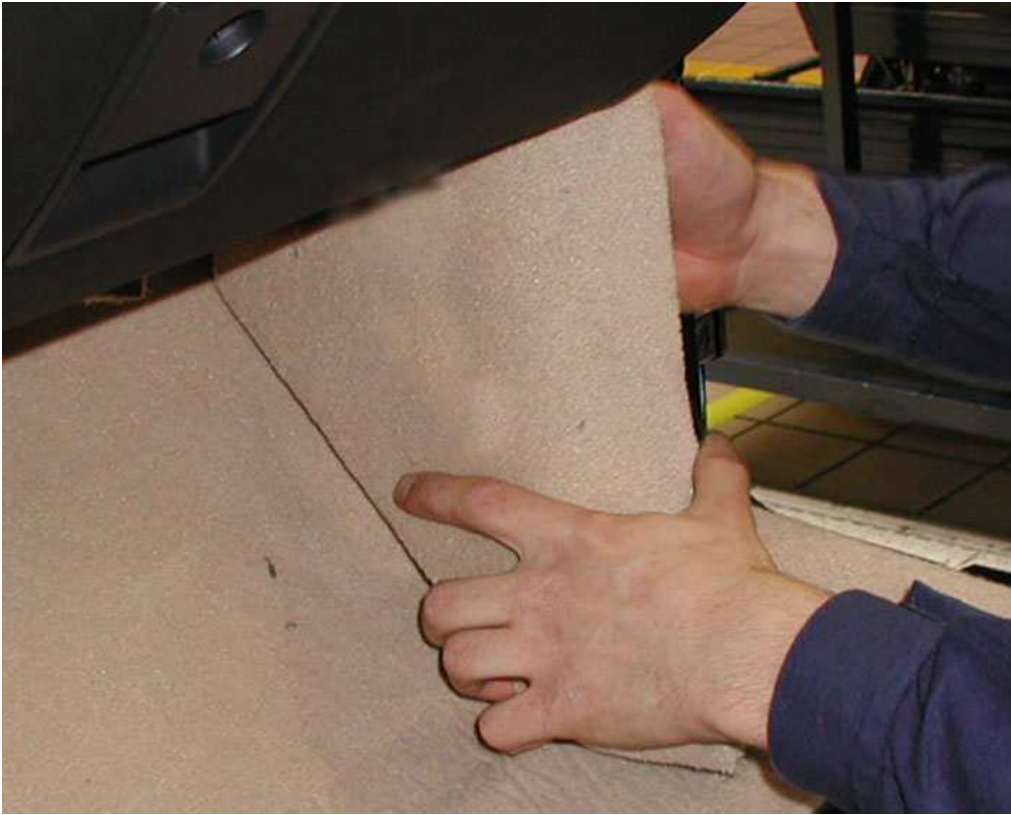
4. 拆卸车门边上的卡钉安装式装饰衬板。

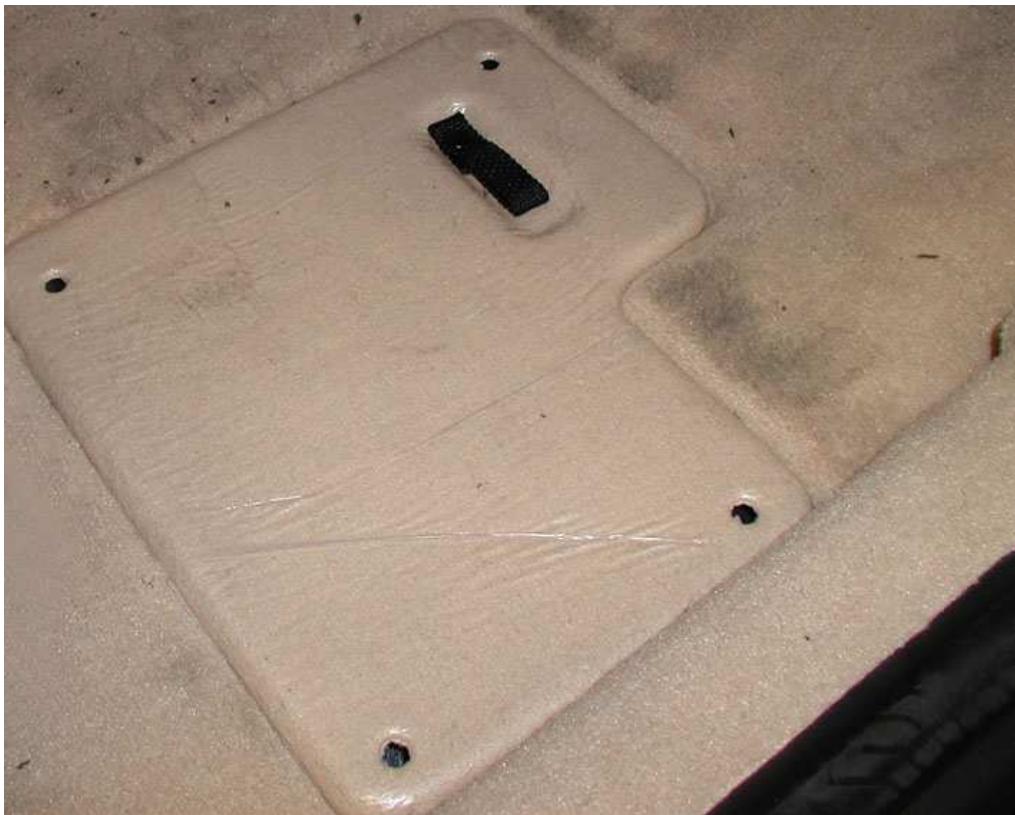
5. 拧下四个紧固螺钉，并且拆卸发动机电控单元防护罩。
6. 轻轻提起乘客箱垫。

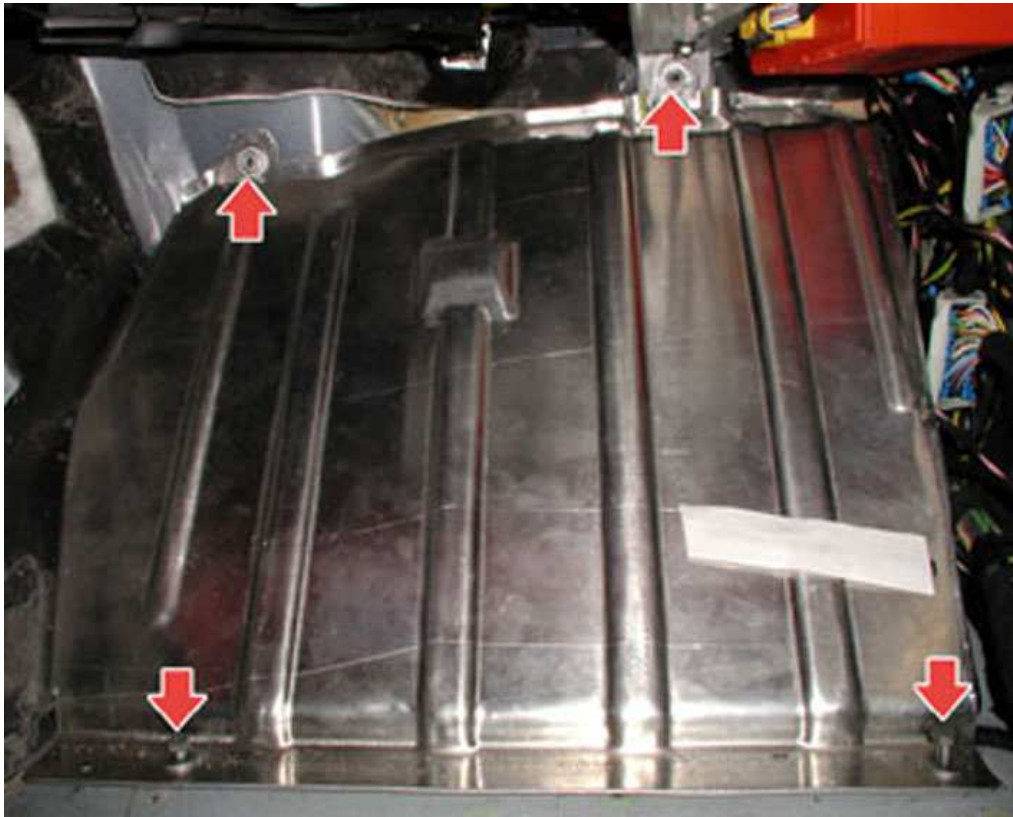
7. 拆下门架底部的密封条，然后将地板垫席尽可能的移近低音箱金属护板
8. 拧下金属护板上的四个紧固螺钉，然后卸下。

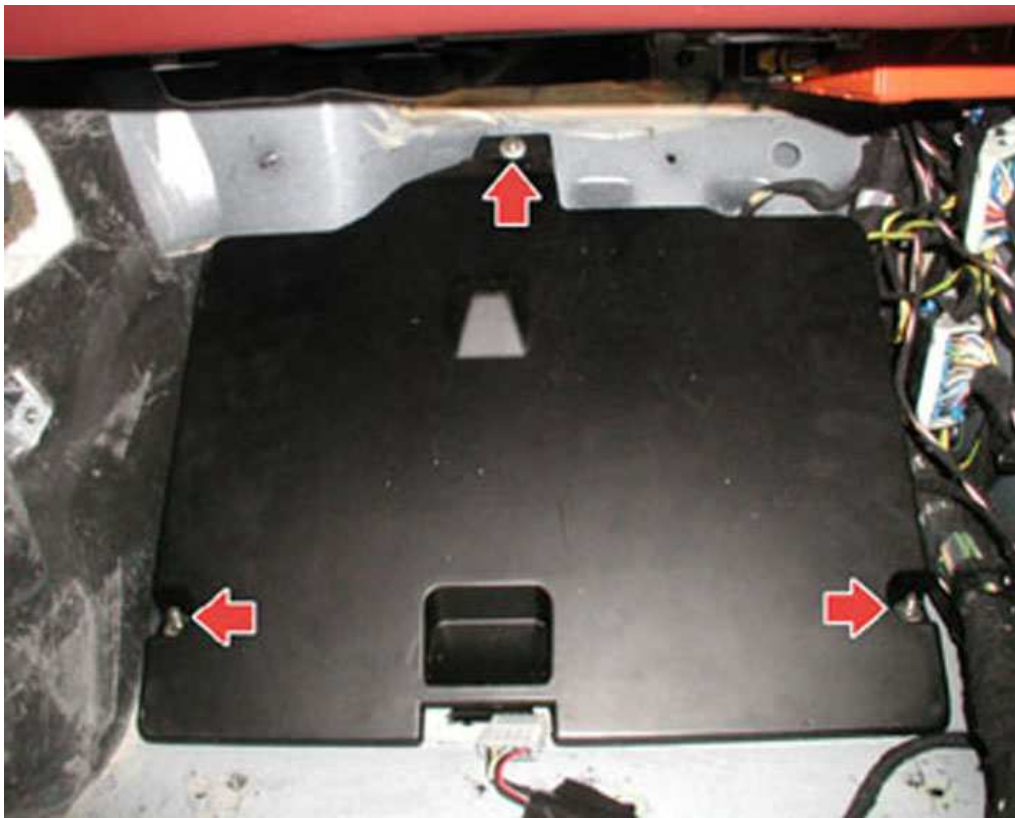
9. 拧下三个紧固螺钉，拔出电气接头， 然后拆下低音箱。

10. 重新安装时，按照相反的顺序完成上述操作

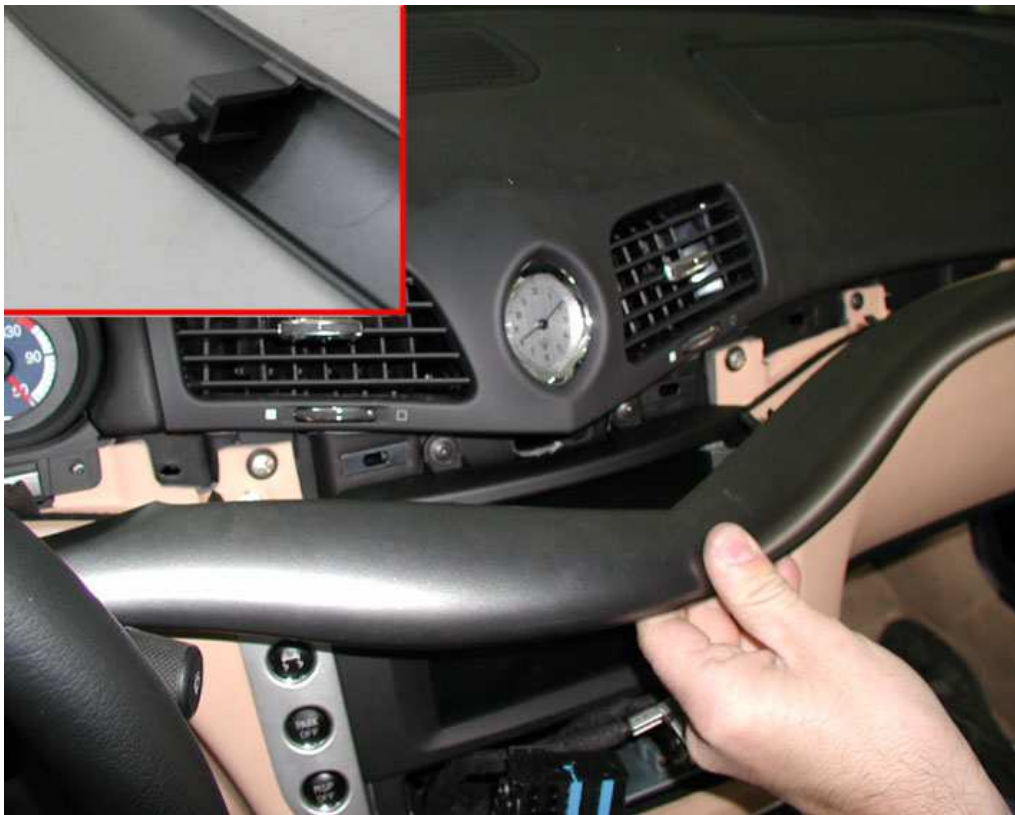
拆卸中央仪表板成型件，注意不要损坏固定销。

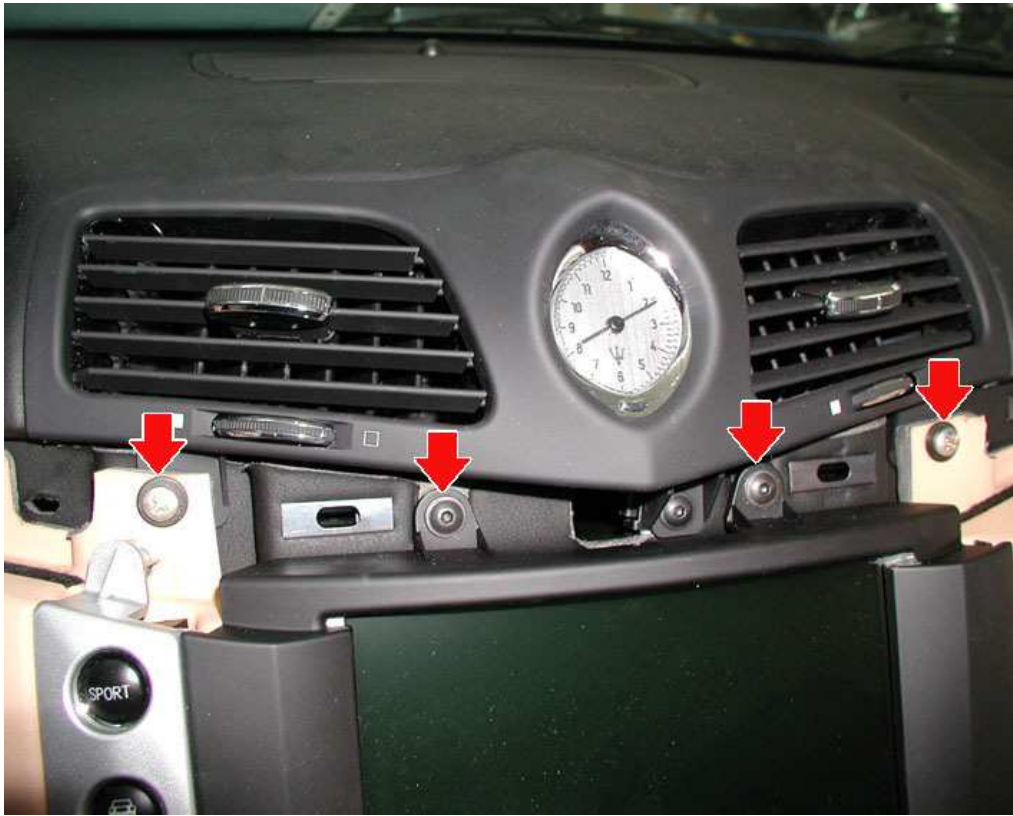
3. 拧下将空气阀固定在仪表板上的螺钉。

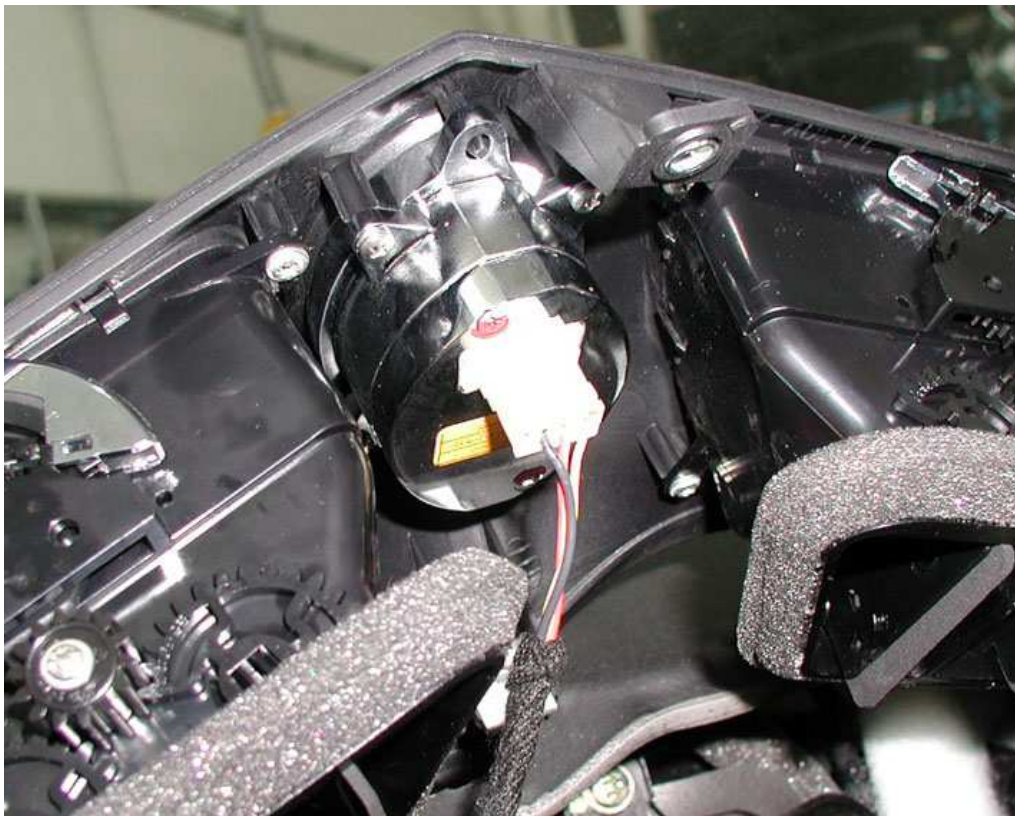
4. 拔出时钟电气接头，拆除空气阀和仪表板时钟。

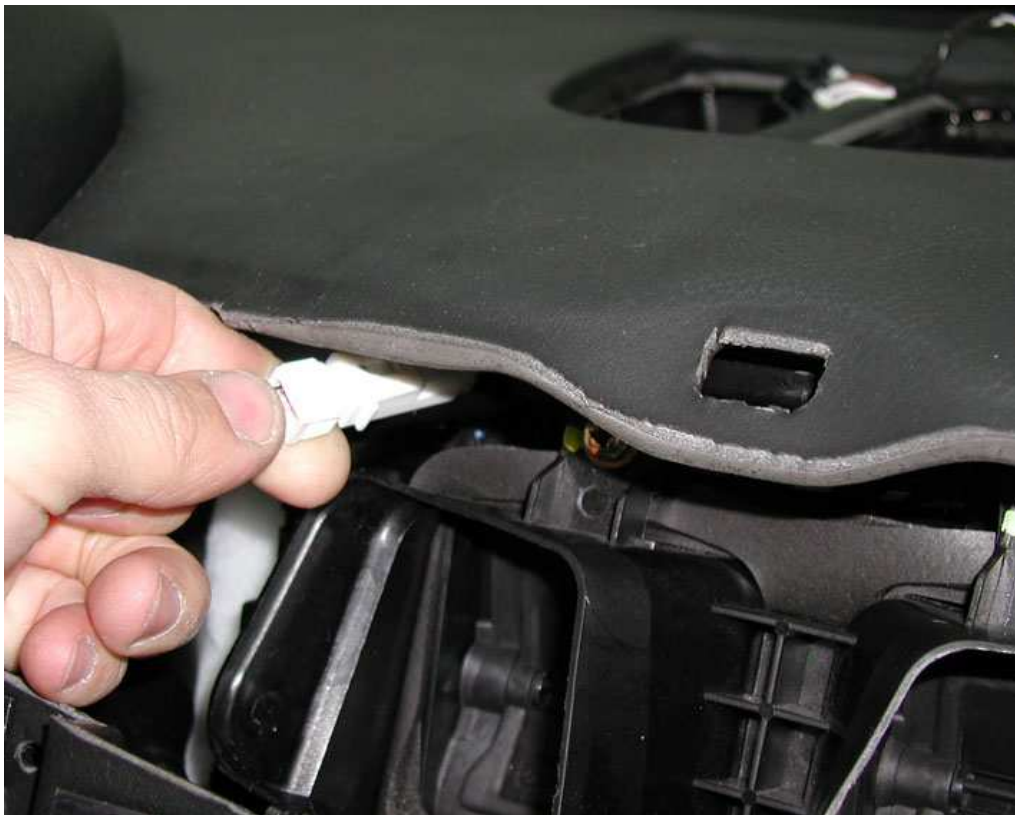
5. 拔出空气阀舱内的电气接头。

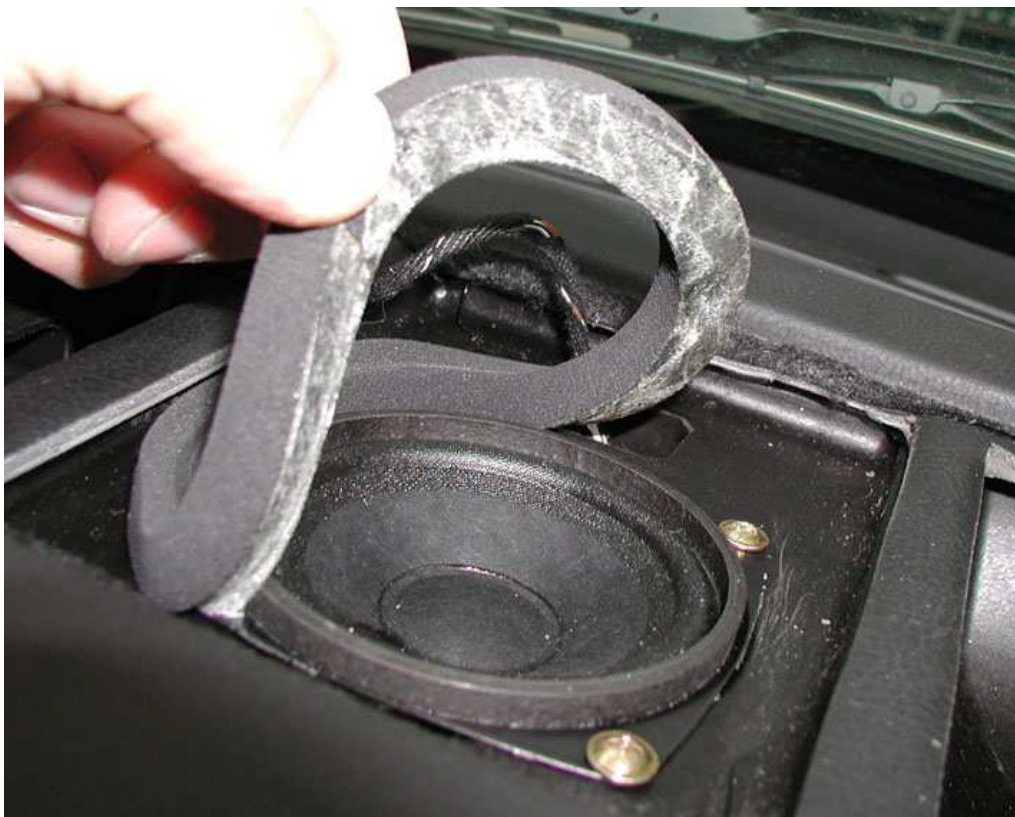
6. 拆除扬声器的抗震垫片。
7. 拧下下面的四个紧固螺钉，将扬声器从底座上拆除。

8. 重新安装时，按照相反的顺序完成上述操作
