安全须知

本手册适用于 2006 Acura TL 发生车祸后的维修，描述了更换车身损坏零件所相关的工作。
实际使用本手册前，请通读并熟悉这些操作指南。
注意：规格、线束位置和安全架支撑点等的详细信息，请参见 2006 Acura TL 维修手册 P/N 62SEQ00。

参考

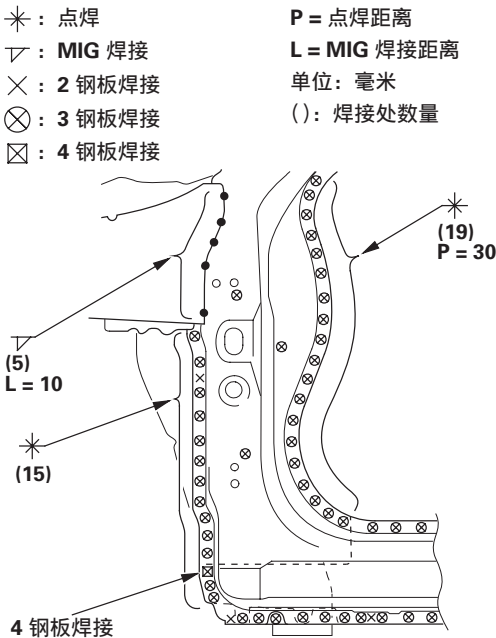
* 0 1

量产车身焊接图中拆卸/安装中的符号有下列含义。

量产车身焊接图

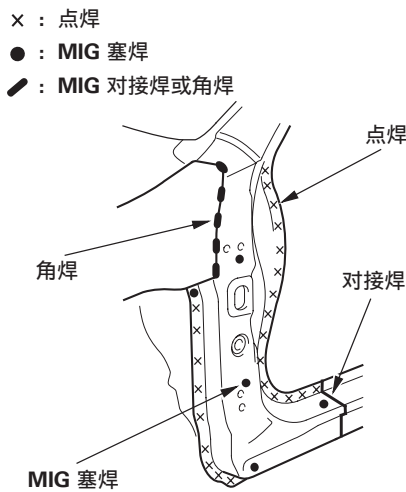
* 0 2

拆卸/安装

- 注意:
- 图示中的焊接符号不表示精确的焊接位置。
 - 精确的焊接位置可参见量产车身焊接图。

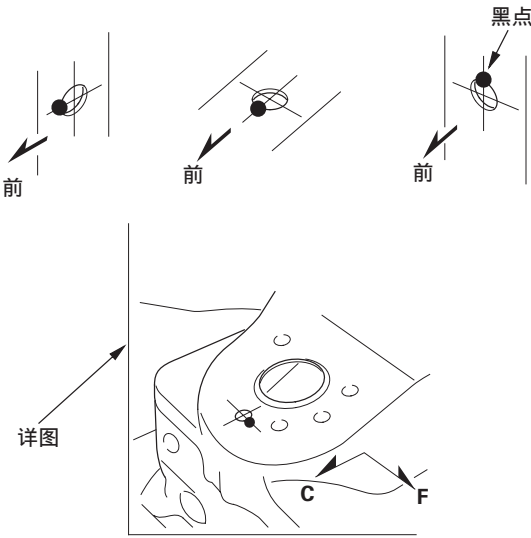
车身尺寸图

车身测量尺寸表示详图中所示的定位凸台和/或定位孔前端或上边缘之间的距离。

黑点: 测量点

然而, 车架修理图中的测量点始终是定位孔的中心。

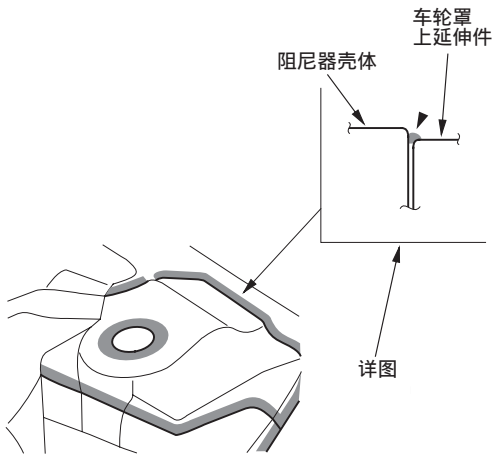
防锈

简图中表示了要涂抹密封胶的部位。

►: 密封位置
