检查

扬声器故障检修

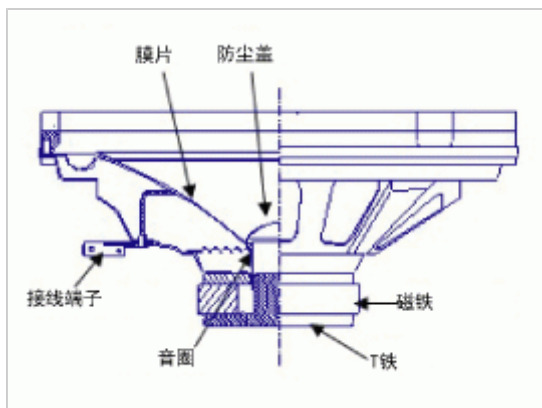
要准确检查，拧下扬声器固定螺钉，连接电源检查扬声器音效。此时要消除由车身装饰板和周围部件传递的振动因素。

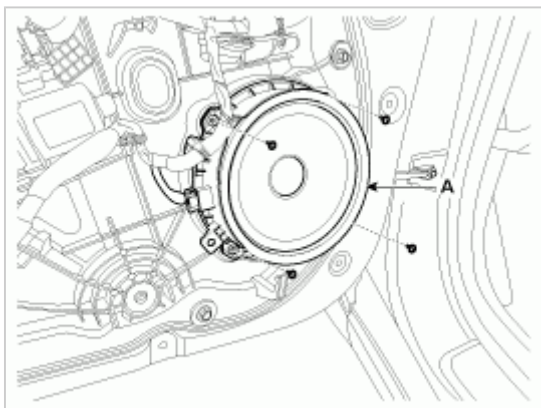
前扬声器

1. 拆卸前车门装饰板。
(参考BD部分-“前车门装饰板”)
2. 拧下螺钉(4个)后，拆卸前扬声器(A)。

1. 安装前扬声器。
2. 安装前车门装饰板。

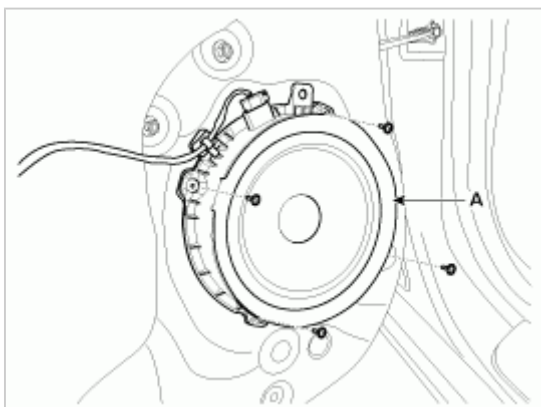
后扬声器

1. 拆卸后车门装饰板。
(参考车身-“后车门装饰板”)
2. 拧下螺钉(4个)后，拆卸后扬声器(A)。

1. 安装后扬声器。
2. 安装后车门装饰板。

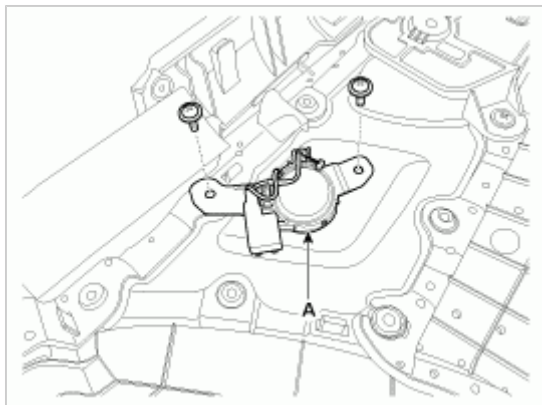
高频扬声器(前)

1. 拆卸前车门装饰板。
(参考BD部分-“前车门装饰板”)
2. 拧下固定螺钉，拆卸高频扬声器(A)。

1. 连接连接器。
2. 安装高频扬声器和前车门三角内侧盖。

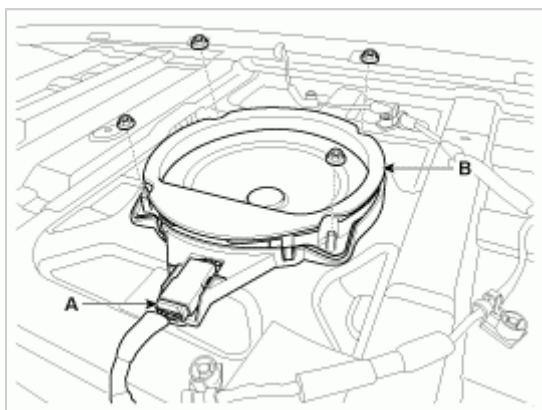
副低频扬声器

1. 拆卸后座椅。
(参考BD部分-“后座椅”)
2. 拆卸后窗台。
(参考BD部分-“后窗台装饰板”)
3. 分离副低频扬声器连接器(A)。
4. 拧下4个螺母后，拆卸副低频扬声器(B)。

1. 连接连接器后，安装副低频扬声器。
2. 安装后窗台和后座椅总成。
