## 拆卸和安装

### 分解图

SEC. 280

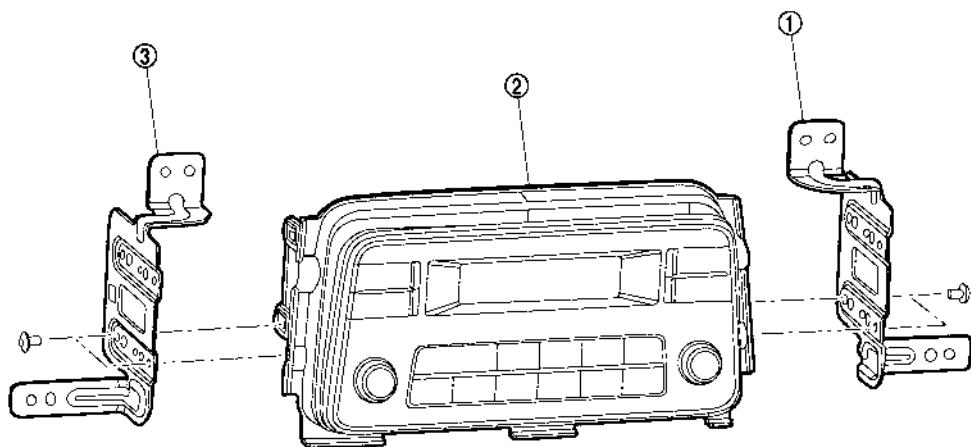
① 音响单元支架(右侧)

② 音响单元

③ 音响单元支架(左侧)

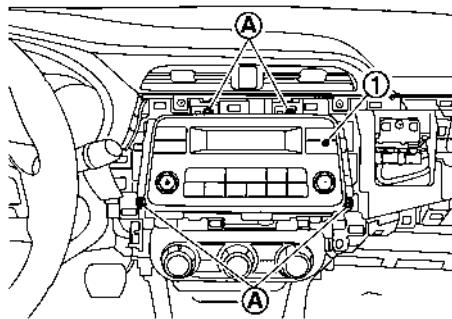
拆下音响单元螺丝(A)。

从音响单元①上断开线束接头。

拆下音响单元。

拆下音响单元支架螺丝和音响单元支架[左/右(如有必要)]。

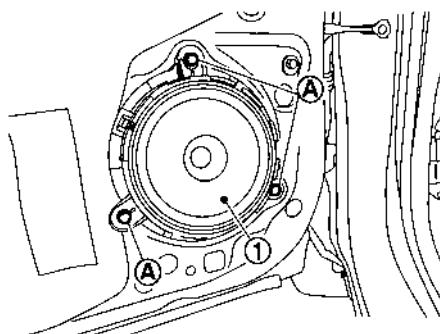
拆下前车门扬声器螺丝④。

拆下前车门扬声器①。

从前车门扬声器上断开线束接头。

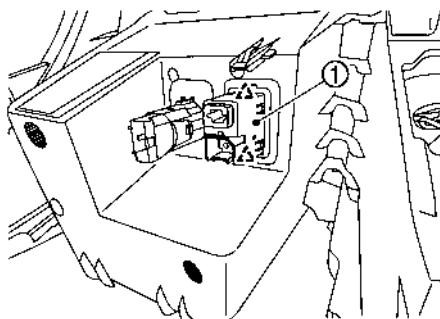
松开USB接口和AUX输入插孔①背面的棘爪。

△ : 棘爪

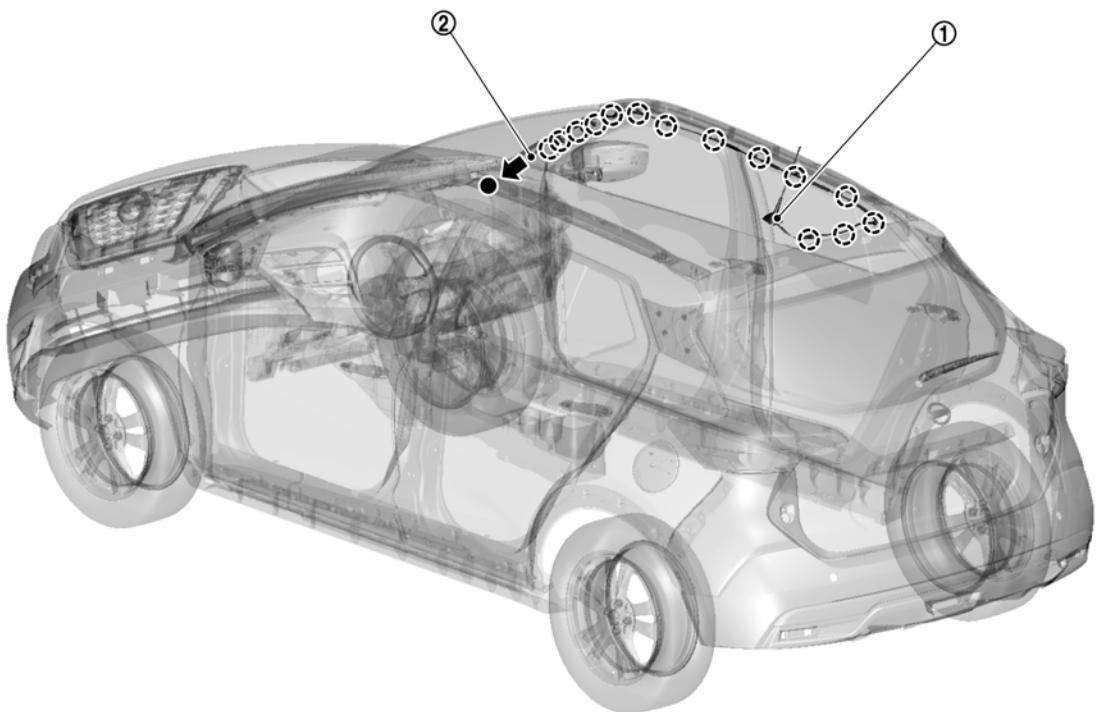
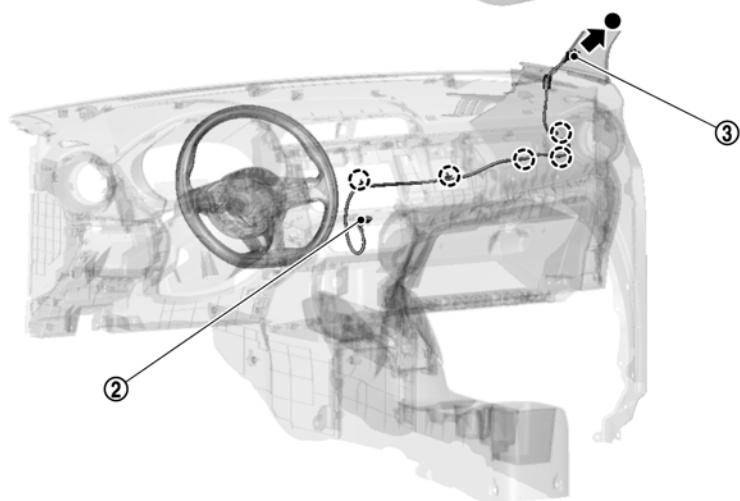
## 馈线布置

① 车顶天线

② 接头

③ 配备卡子接头

：卡子

·：指示该部分连接至与实际车辆相同符号的点。
