# 维修电路图

## 15. 自动控制空调 -ATC(3)

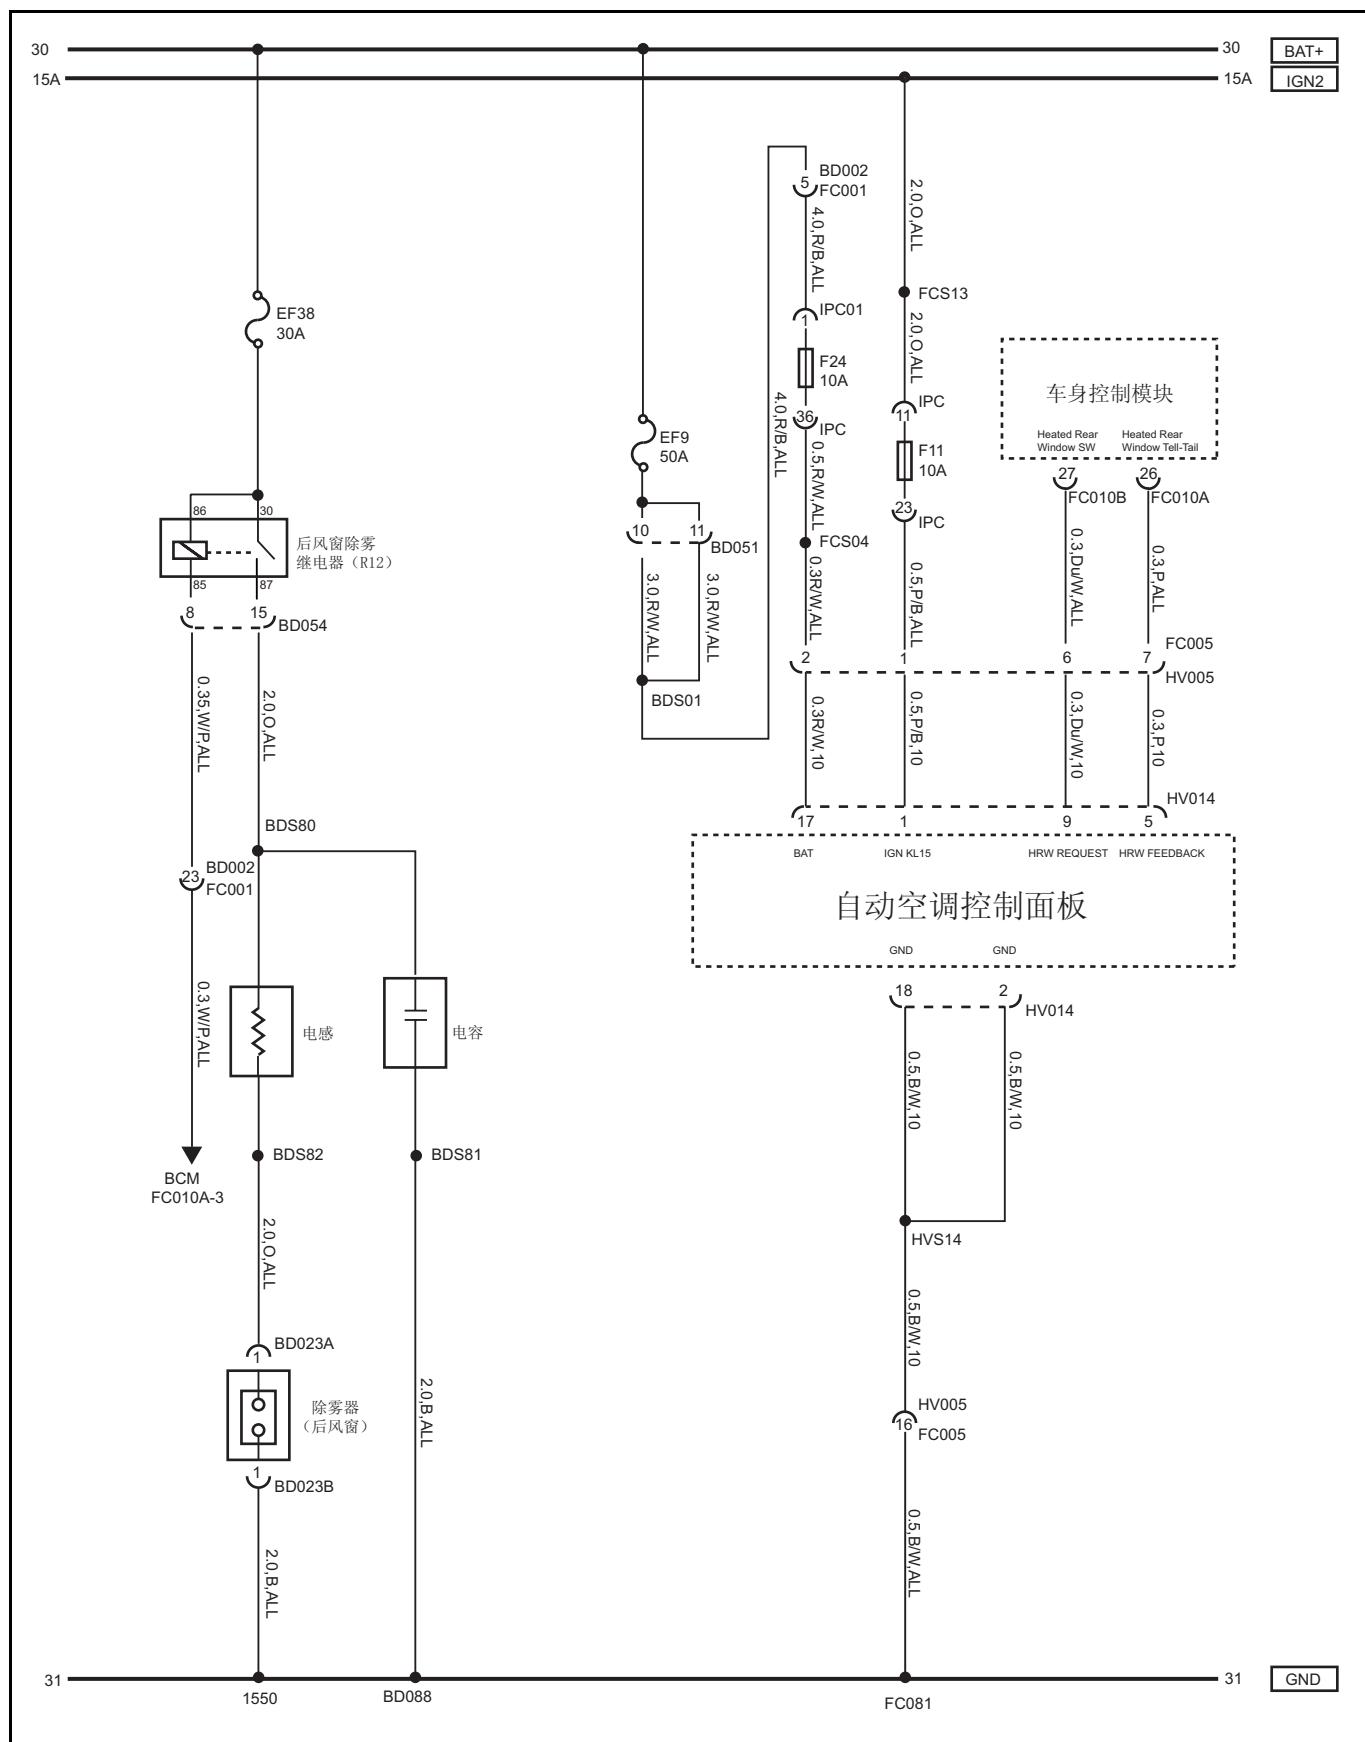
连接器号 (针脚数, 颜色, 属性)	连接器功能描述	连接器位置	对接连接器号
BD002 (76PIN, 白色, 公连接器)	车身到左仪表板线束 01	左侧 A 柱下饰板—连接器保护器内	FC001
BD023A (1PIN, 黑色, 母连接器)	除雾器 (后风窗)	右后侧围上	-
BD023B (1PIN, 自然色, 母连接器)	除雾器 (后风窗)	右侧 D 柱上方	-
BD051 (14PIN, 白色, 母连接器)	发动机舱保险丝盒	发动机舱保险丝盒下面	-
BD054 (20PIN, 白色, 母连接器)	发动机舱保险丝盒 -1	发动机舱保险丝盒下面	-
BD088(1PIN, 镀锡, 有眼连接器)	接地	左后侧围板内侧	-
FC001 (76PIN, 白色, 母连接器)	仪表板到左车身线束	左侧 A 柱下饰板后面	BD002
FC005 (17PIN, 白色, 公连接器)	仪表板到空调线束	空调箱上	HV005
FC010A (28PIN, 白色, 母连接器)	BCM-1A	BCM 后面 (驾驶员侧)	-
FC010B (40PIN, 白色, 母连接器)	BCM-1B	BCM 后面 (驾驶员侧)	-
FC081(1PIN, 镀锡, 有眼连接器)	仪表板线束右接地 -2	仪表板横梁中部	-
HV005 (17PIN, 白色, 母连接器)	空调到仪表板线束	空调箱上	FC005
HV014 (32PIN, 绿色, 母连接器)	自动空调控制面板	自动空调控制面板后面	-
IPC(44PIN, 黑色, 母连接器)	乘客舱保险丝盒	仪表板左侧端面 (驾驶员侧)	-
IPC01(1PIN, 黑色, 母连接器)	乘客舱保险丝盒	仪表板左侧端面 (驾驶员侧)	-
1550 (1PIN, 镀锡, 有眼连接器)	接地	右侧 D 柱上方	-
