## 拆卸与安装

### 喇叭

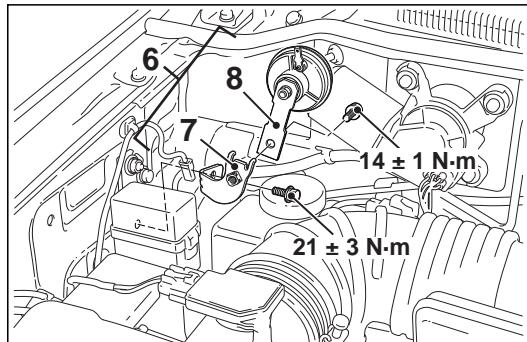
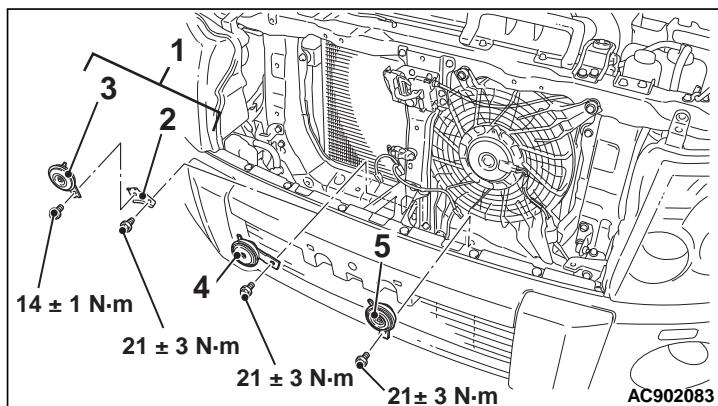
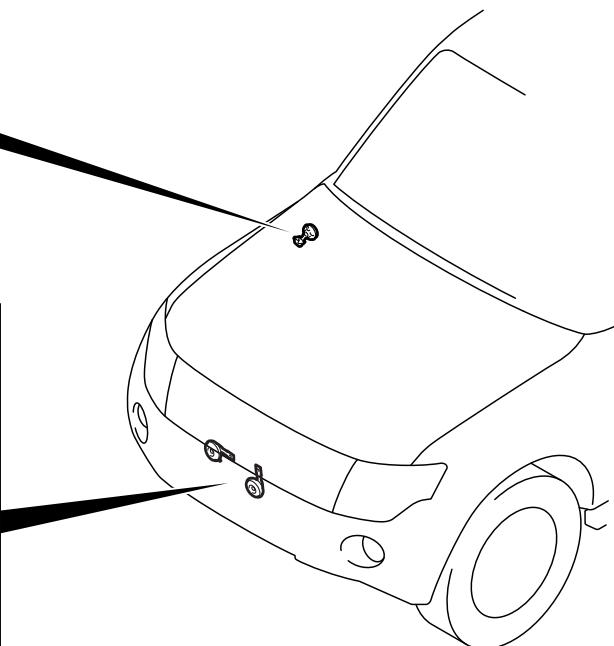
AC902296AB

- 前保险杠格栅（参阅第 51 组 – 前保险杠总成 P.51-10）。
- >>A<< 1. 喇叭（高音）总成 < 中国版和印度版车辆 >
- >>A<< 2. 喇叭支架 < 中国版和印度版车辆 >
- >>A<< 3. 喇叭（高音）< 中国版和印度版车辆 >
- >>A<< 4. 喇叭（高音）< 中国版和印度版车辆除外 >

- >>A<< 5. 喇叭（LO）
- 6. 喇叭（用于防盗报警）总成 < 装配防盗报警器的车辆除外 >
- >>A<< 7. 喇叭支架（用于防盗报警）< 装配防盗报警器的车辆除外 >
- 8. 喇叭（用于防盗报警）< 装配防盗报警器的车辆除外 >
