第 42 组

车 身

发动机罩

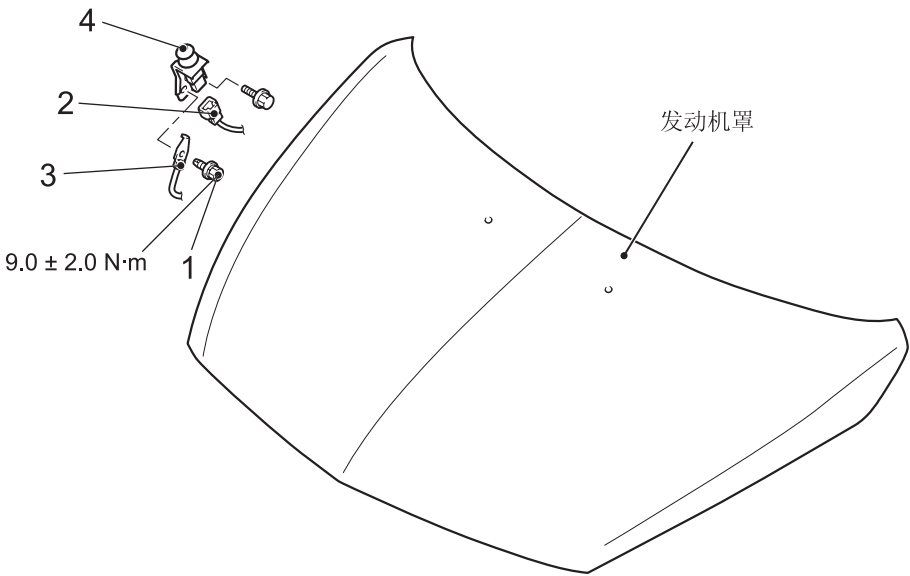
拆卸步骤

- 1. 接地螺栓
- 2. 发动机罩蜂鸣器开关插接器连接
- 3. 接地线束连接
- 4. 发动机罩蜂鸣器开关

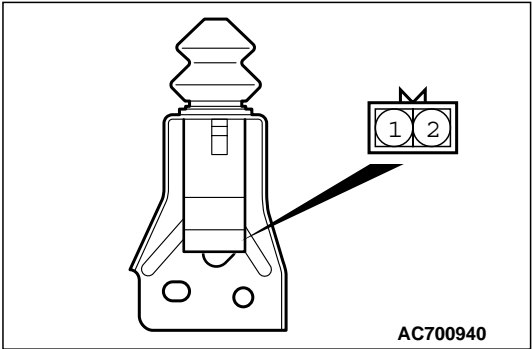
发动机罩蜂鸣器开关的导通性检查

开关位置	端子编号	正常值
松开 (ON)	1 - 2	导通 (小于等于 2 Ω)
按下 (OFF)	1 - 2	断路
