## 第四章 PEU 系统

### 第一节、PEU 系统概述

## 三、PEU 系统构造

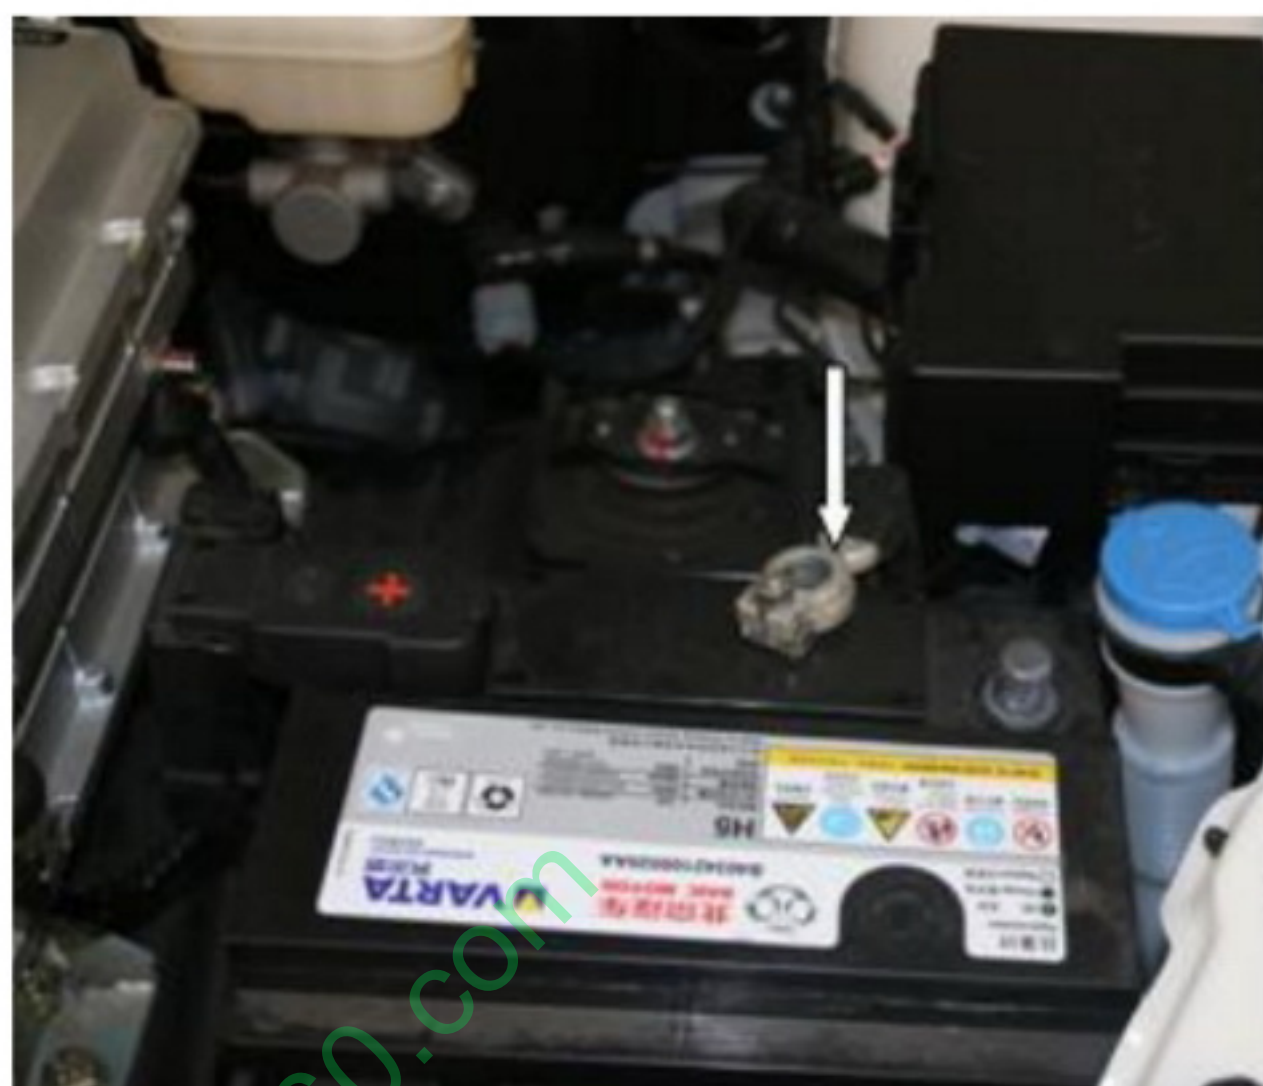
1、关闭点火开关，拆下低压蓄电池负极。

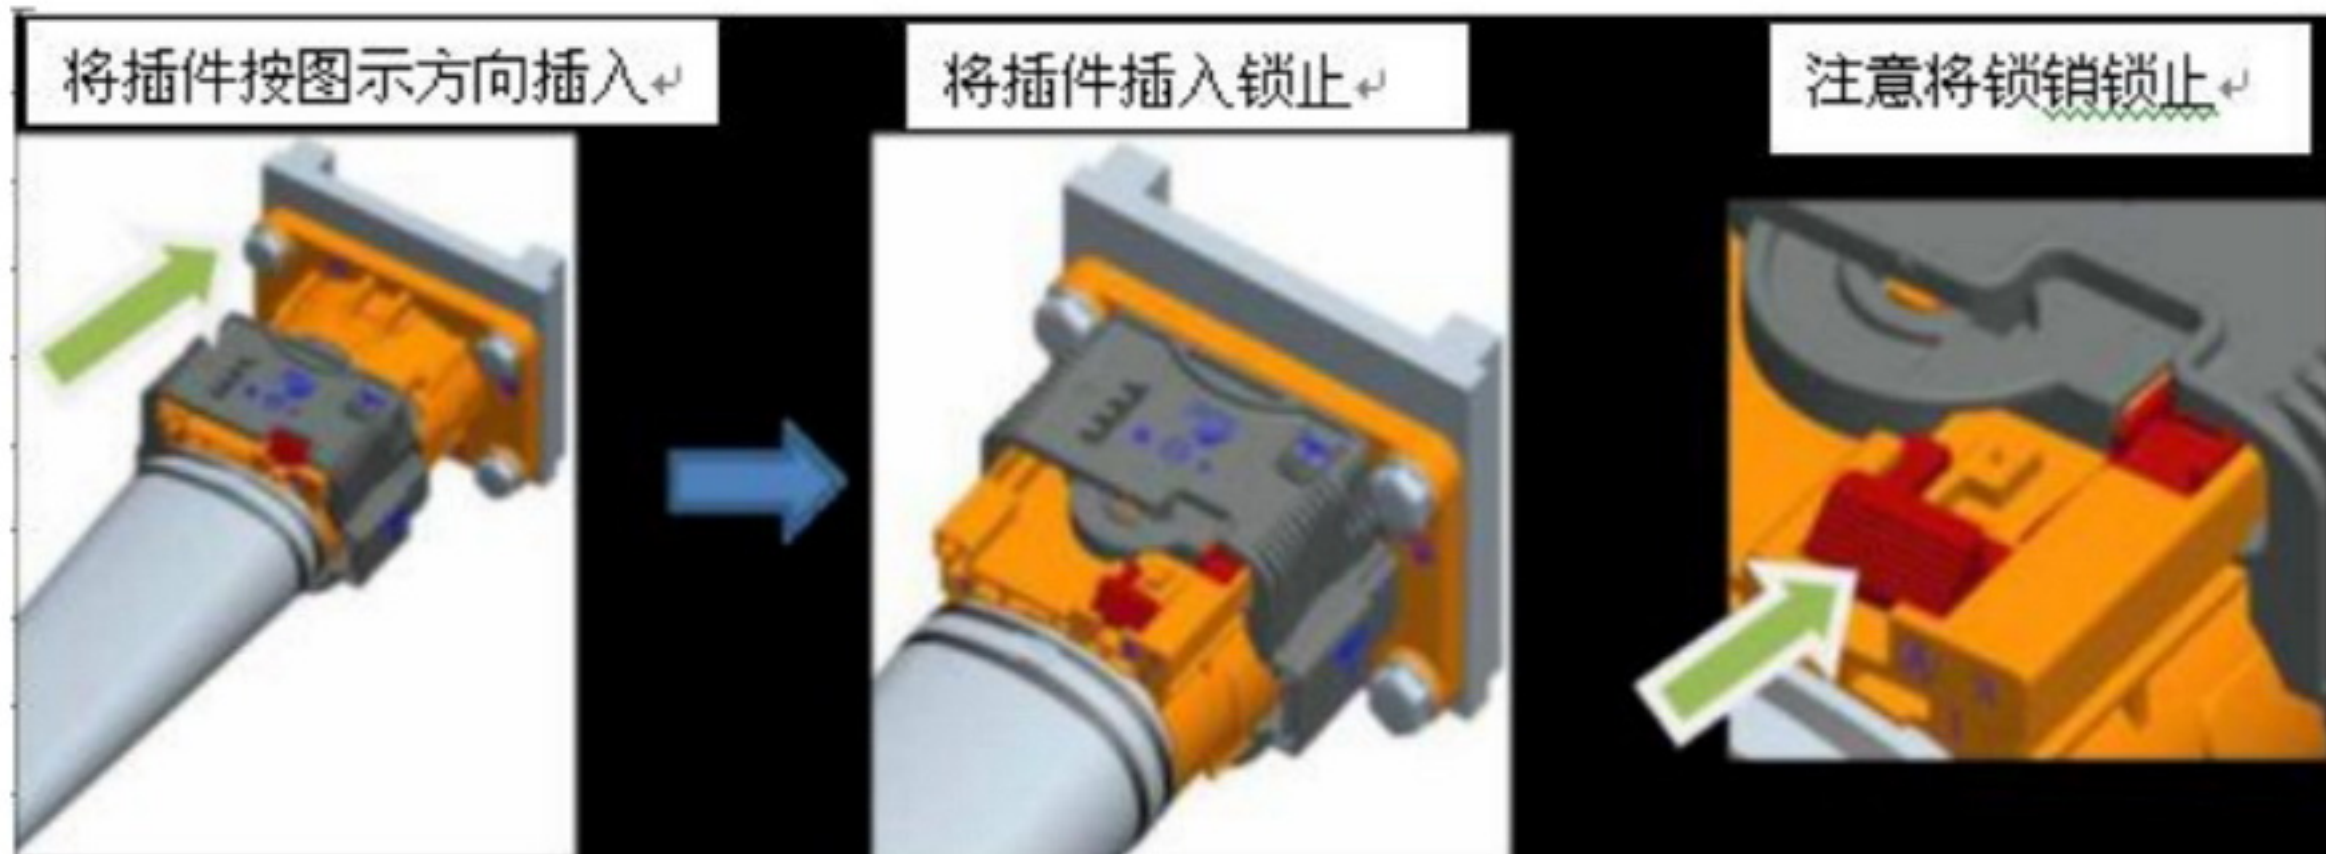
##### 4.1、动力电池插件安装步骤：

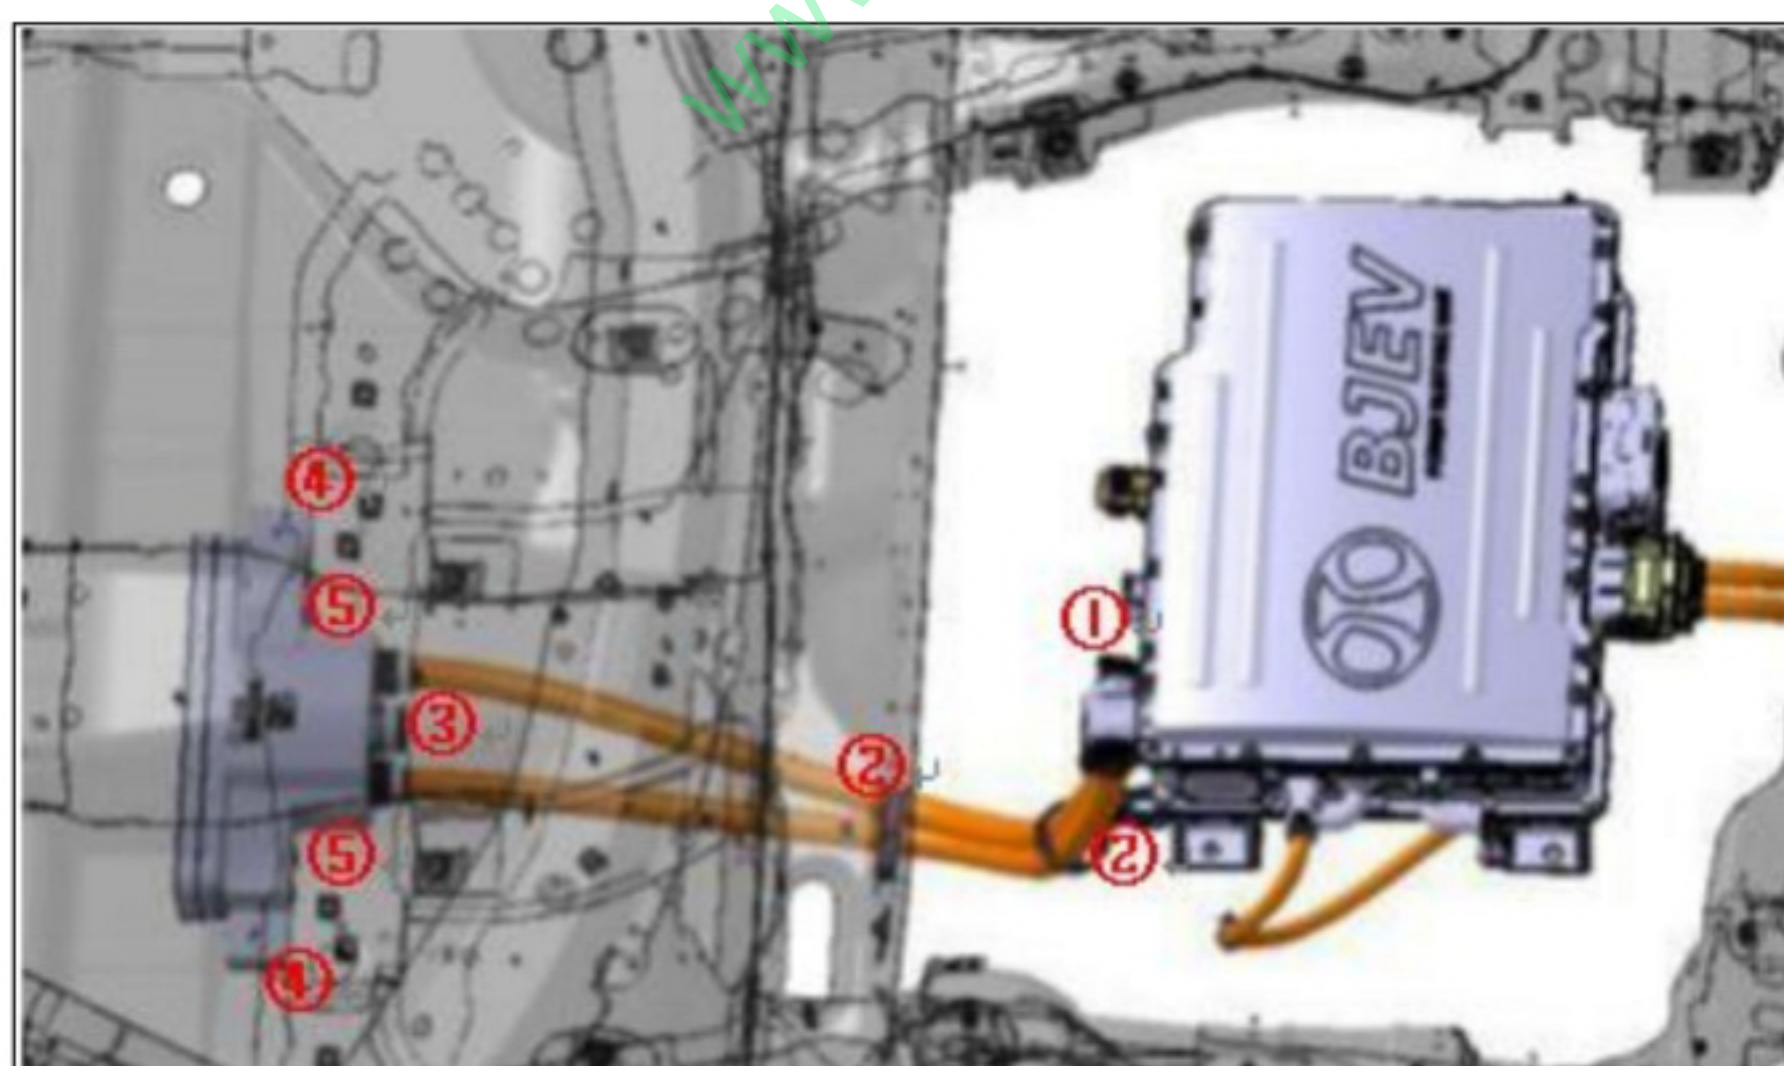
## 五、快换电极盒拆装

- 1、拔下 PEU 端高压插件。
- 2、拆下高压线束固定卡扣。
- 3、旋下动力电池低压控制插件。
- 4、拆下 2 个快换电极盒固定螺母（装配力矩  $75 \pm 2\text{N}\cdot\text{m}$ ）。
- 5、拆下 2 个快换电极盒固定螺栓（装配力矩  $75 \pm 2\text{N}\cdot\text{m}$ ）。
