| DTC | B1421/21 | 阳光传感器电路（乘客侧） |

描述

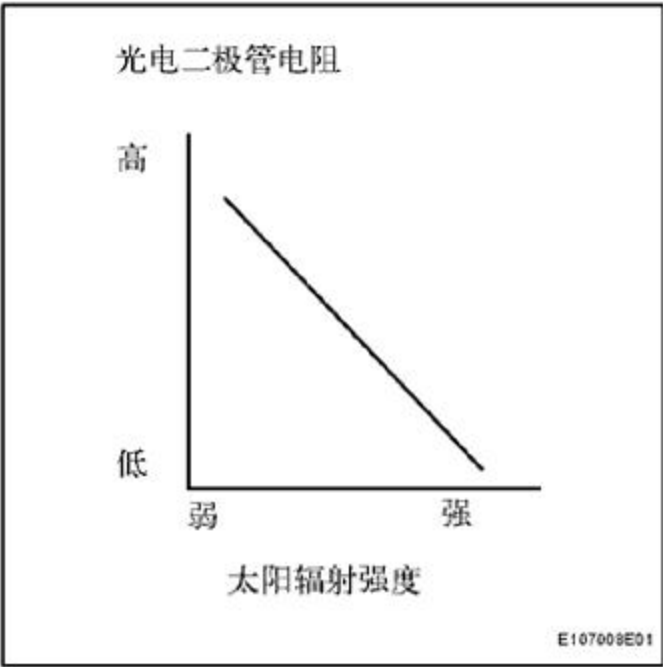
安装在仪表板上侧的阳光传感器在 AUTO 模式下用来探测阳光和控制空调。阳光传感器的输出电压根据日照量而改变。当日照量增加时，输出电压上升。当日照量减少时，输出电压下降。空调放大器探测到阳光传感器输出电压的变化。

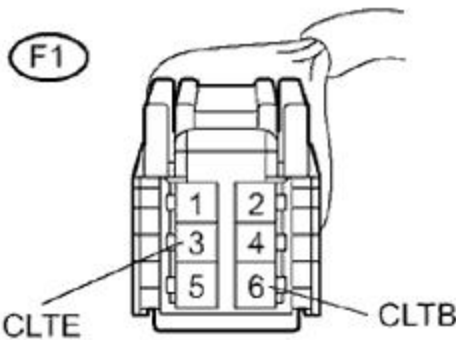
E152686E02

线束连接器前视图：（至阳光传感器）

- (a) 断开阳光传感器连接器 F1。
- (b) 根据下表中的值测量电压。

| 检测仪连接 | 条件 | 规定状态 |
|---|---|---|
| F1-6 (CLTB) - F1-3 (CLTE) | 点火开关置于 OFF 位置 | 低于 1 V |
| F1-6 (CLTB) - F1-3 (CLTE) | 点火开关置于 ON (IG) 位置 | 11 至 14 V |

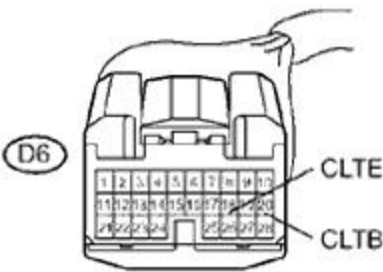
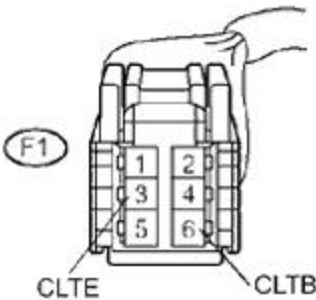
E152676E04

线束连接器前视图：（至主车身 ECU）

线束连接器前视图：（至阳光传感器）

- (a) 断开主车身 ECU 连接器 D6。
- (b) 断开阳光传感器连接器 F1。
- (c) 根据下表中的值测量电阻。

| 检测仪连接 | 条件 | 规定状态 |
|---|---|---|
| D6-20 (CLTB) - F1-6 (CLTB) | 始终 | 小于 1 Ω |
| D6-18 (CLTE) - F1-3 (CLTE) | 始终 | 小于 1 Ω |

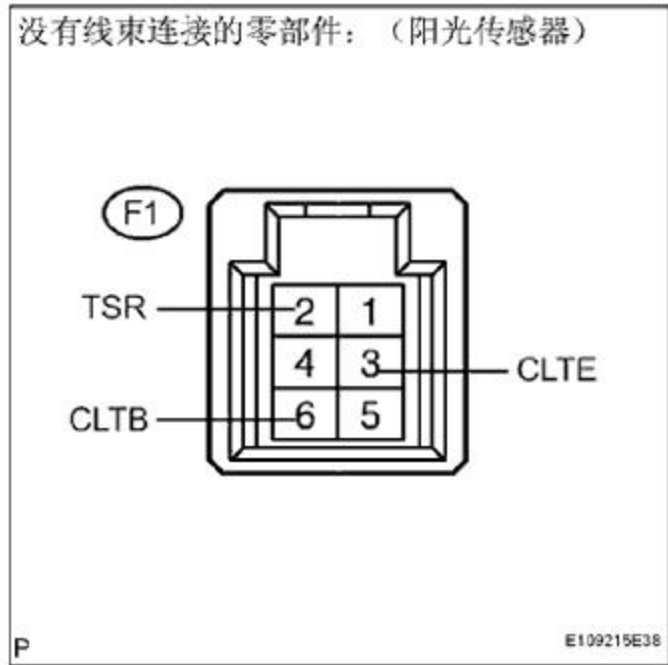
- (a) 在连接器仍然连接的情况下，拆下阳光传感器（参见 AC-587 页）。
- (b) 将蓄电池正极 (+) 引线连接至阳光传感器端子 6 (CLTB)，蓄电池负极 (-) 引线连接至阳光传感器端子 3 (CLTE)。
- (c) 根据下表中的值测量电压。

| 检测仪连接 | 条件 | 规定状态 |
|---|---|---|
| F1-2 (TSR) - F1-3 (CLTE) | 传感器受灯光影响 | 0.8 至 4.3 V |
| F1-2 (TSR) - F1-3 (CLTE) | 用布盖住传感器 | 低于 0.8 V |

- 使用数字检测仪（如丰田电子检测仪）的连接程序如上所示。使用模拟检测仪时，将负极 (-) 引线连接到阳光传感器端子 6、正极 (+) 引线连接到阳光传感器端子 3。
- 在检测过程中使用蓄电池时，不要将检测仪的正极和负极探针离得太近，以免发生短路。

- 用白炽灯检查。使它与阳光传感器的距离在约 30 cm (11.8 in.) 之内。
- 检查灯移离传感器时，电压上升。

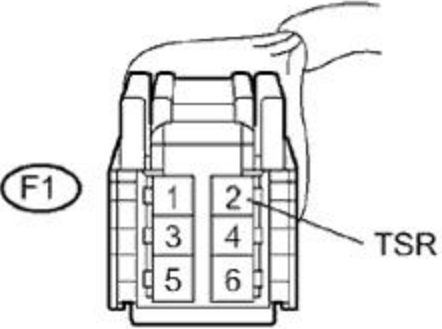
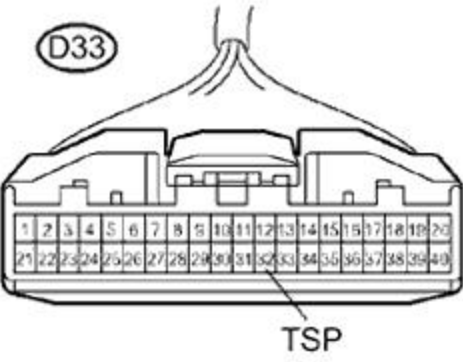
E152677E07

线束连接器前视图：（至阳光传感器）

线束连接器前视图：（至空调放大器）

- (a) 断开阳光传感器连接器 F1。
- (b) 断开空调放大器连接器 D37。
- (c) 根据下表中的值测量电阻。
