## 节 415-00 信息和娱乐系统 - 一般信息

车辆应用: 2012.50 Focus

## 信息和娱乐系统 - 部件位置

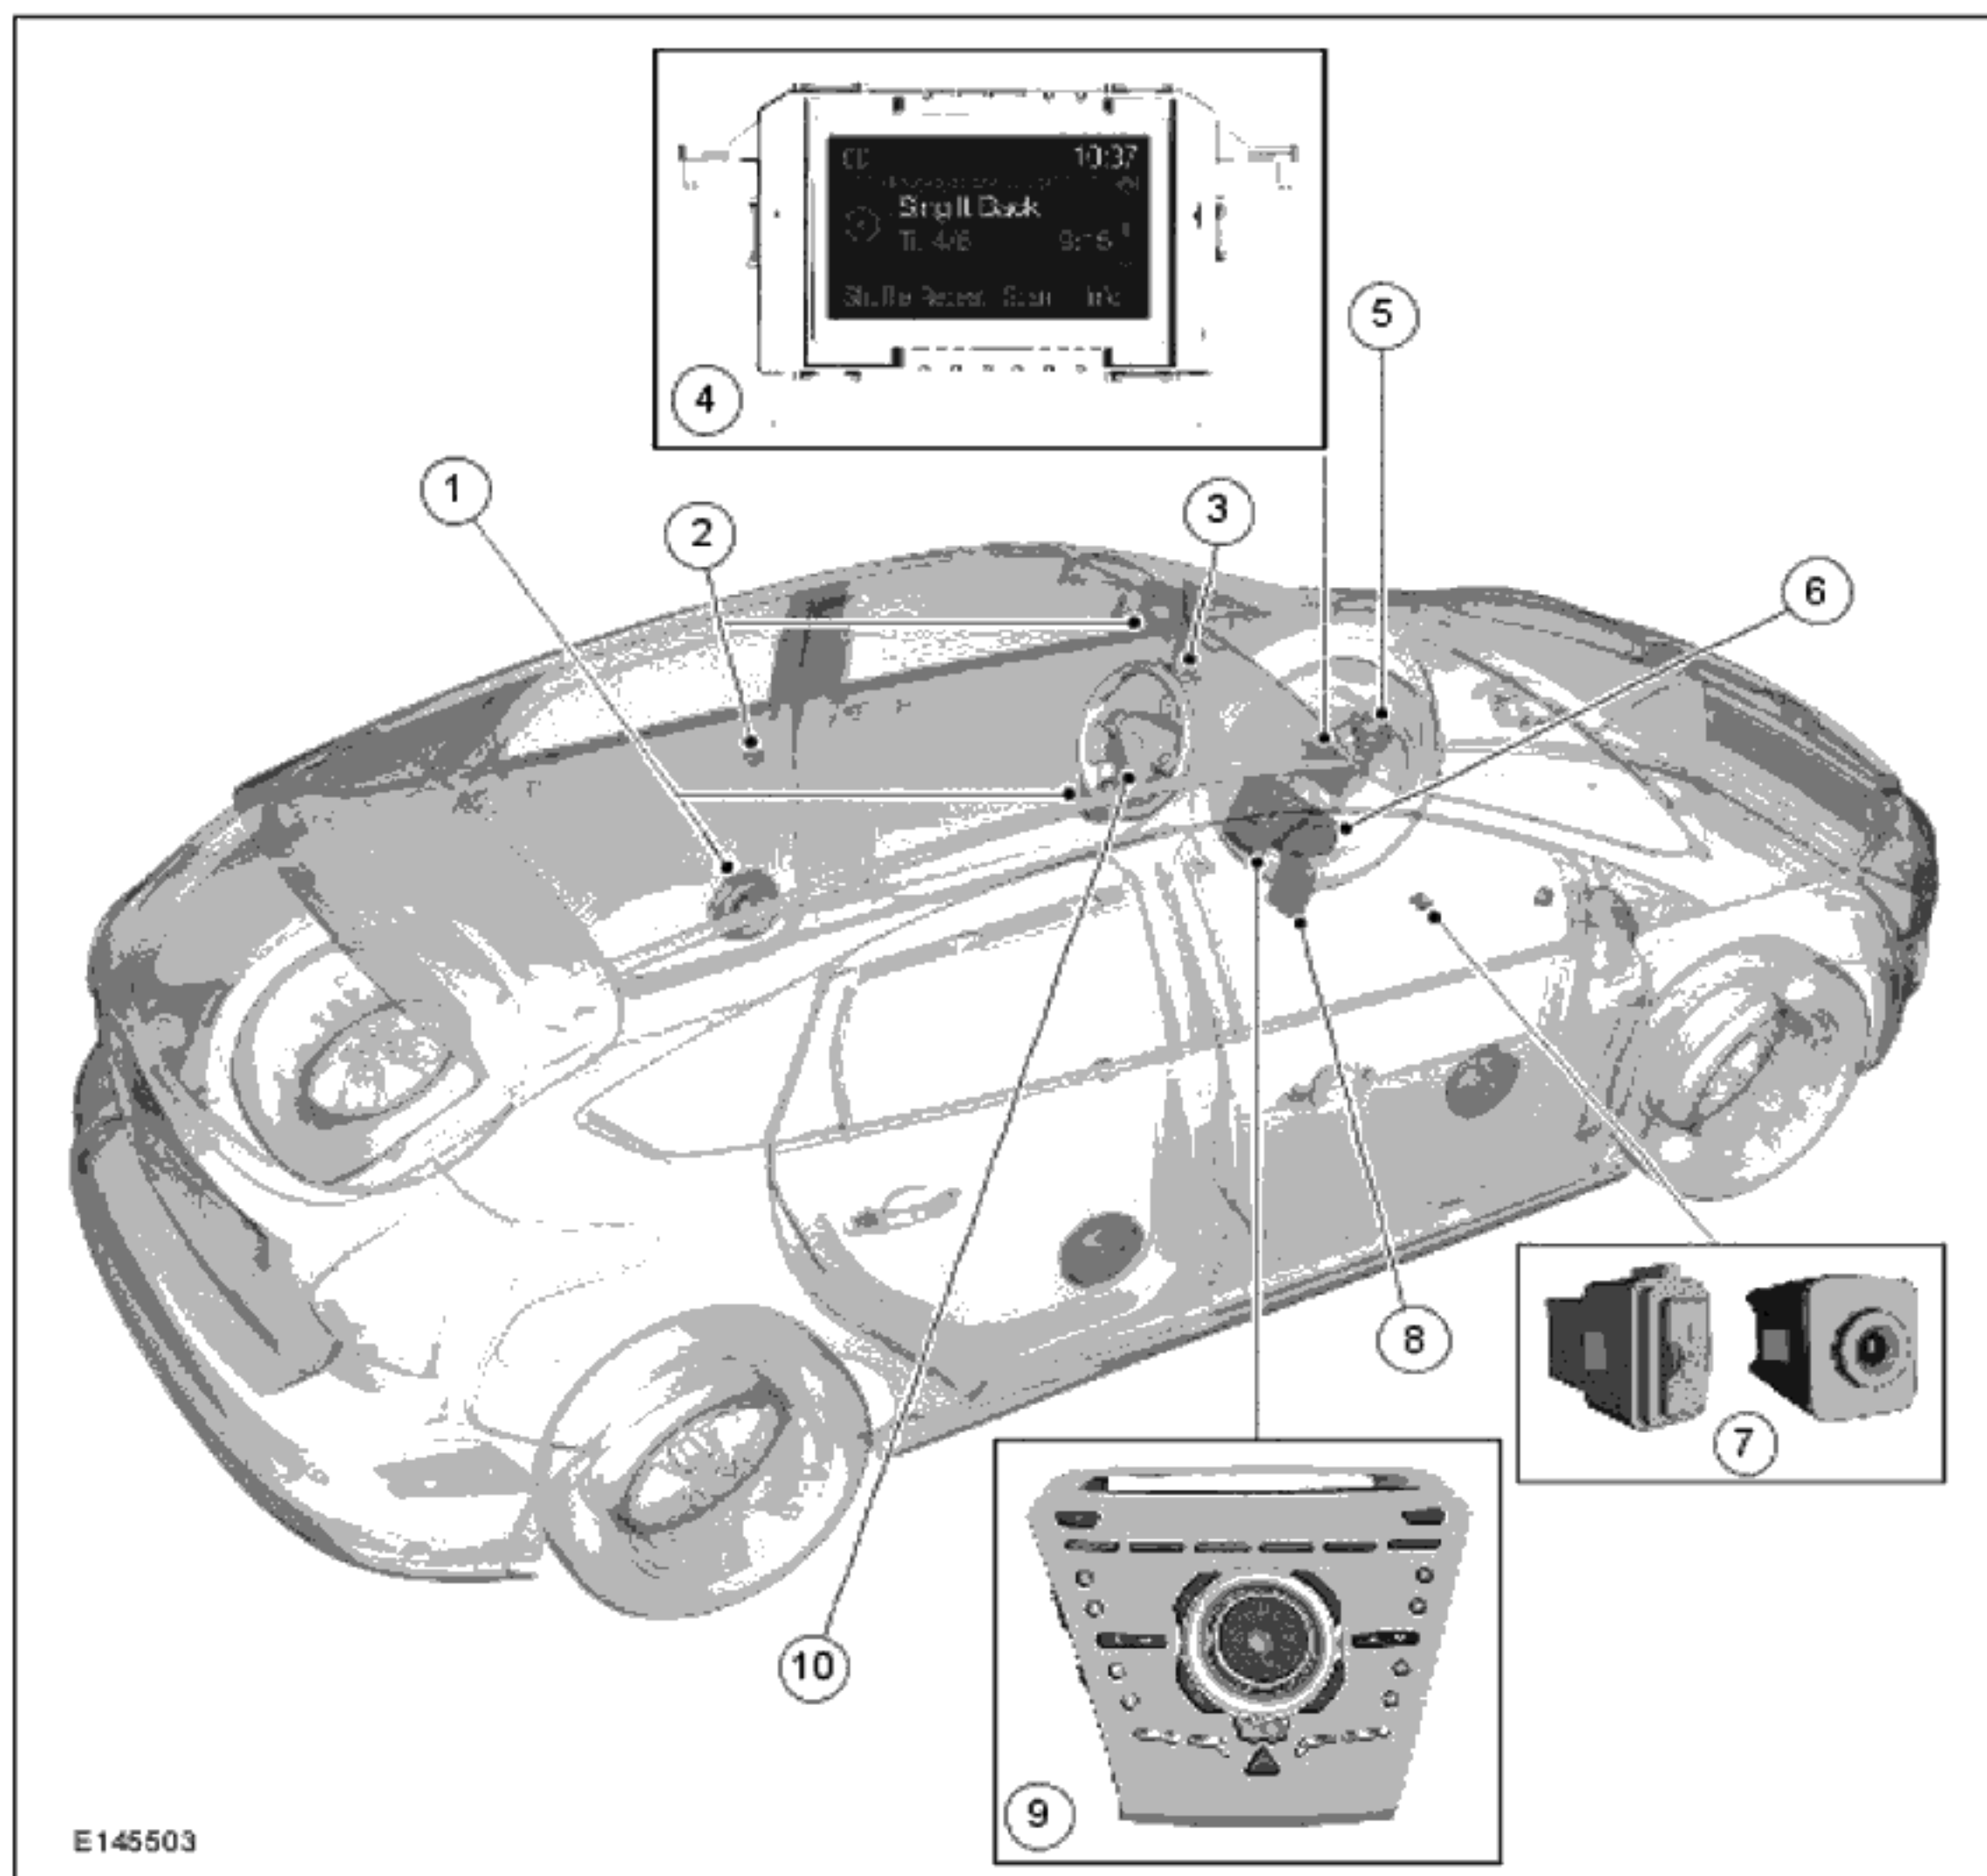
E145503

多功能显示器概述, 4级

| 项目 | 说明 |
| 1 | 前部与后部扬声器 |
| 2 | 前部与后部扩音器 |
| 3 | 麦克风 |
| 4 | 4级多功能显示器 |
| 5 | 中央扬声器 |

| 项目 | 说明 |
| 6 | 音响设备 |
| 7 | 附件插孔/USB (通用串行总线) 端口 |
| 8 | 便携式支持电子模块 |
| 9 | 索尼控制面板 |
| 10 | 方向盘, 内含音响设备/免提电话套件的操作按钮 |

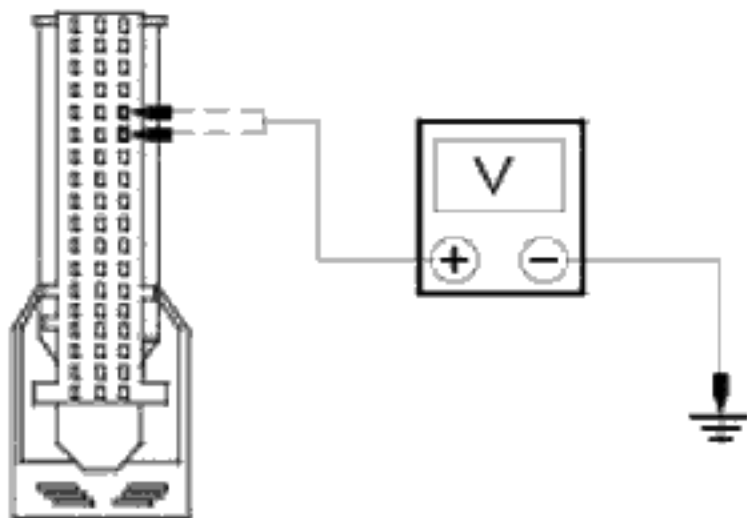
| 测试条件 | 详细信息/结果/操作 |
|---|---|
| <br>E145596 | <b>4</b> 测量以下两者间的电压： <ul style="list-style-type: none"> <li>C2MM01-A插脚5，电路VMM13 (BN)，线束侧与接地。</li> <li>C2MM01-A插脚6，电路VMM13 (BN)，线束侧与接地。</li> <li>是否还有电压？</li> <li>→ 是<br/>维修有问题的电路。</li> <li>→ 否<br/>转至 A3.</li> </ul> |

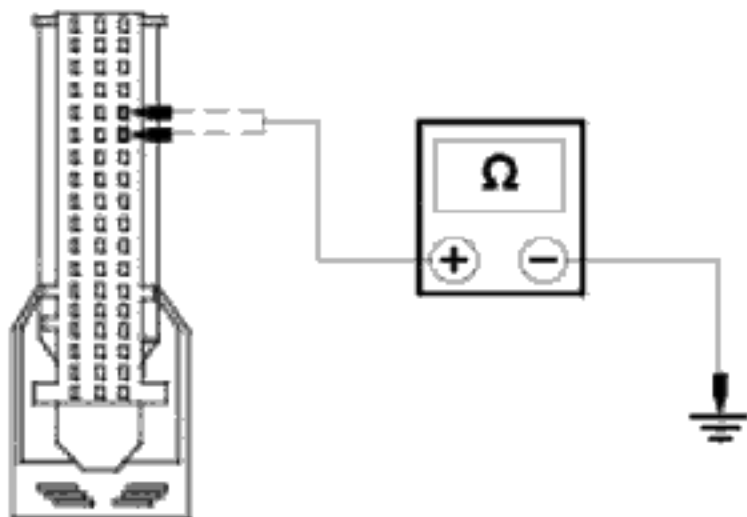
| 测试条件 | 详细信息/结果/操作 |
|---|---|
| <p>E145597</p> | <p><b>3</b> 测量以下点位之间的电阻:</p> <ul style="list-style-type: none"> <li>• C2MM01-A插脚5, 电路VMM13 (BN), 线束侧与接地。</li> <li>• C2MM01-A插脚6, 电路VMM13 (BN), 线束侧与接地。</li> <li>• 电阻是否超过10,000欧?</li> </ul> <p>→ 是<br/>转至 A4.</p> <p>→ 否<br/>维修有问题的电路。</p> |

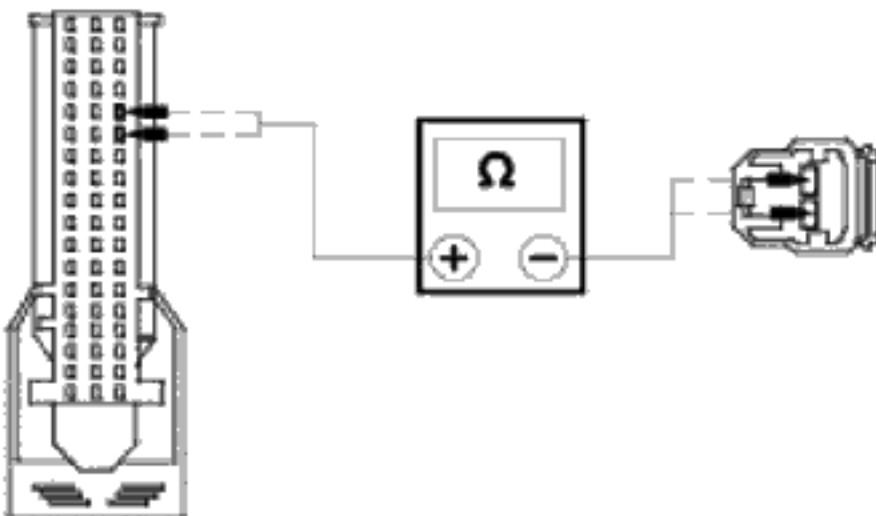
| 测试条件 | 详细信息/结果/操作 |
|---|---|
| <p>E145598</p> | <p><b>1</b> 测量以下点位之间的电阻:</p> <ul style="list-style-type: none"> <li>• C2MM01-A插脚5, 电路VMM13 (BN), 线束侧与接地和C2MM13-A插脚1, 电路VMM13 (BN), 线束侧。</li> <li>• C2MM01-A插脚6, 电路VMM13 (BN), 线束侧与接地和C2MM13-A插脚2, 电路VMM13 (BN), 线束侧。</li> <li>• 电阻是否小于3欧姆?</li> </ul> <p>→ 是<br/>转至 A5.</p> <p>→ 否<br/>维修有问题的电路。</p> |

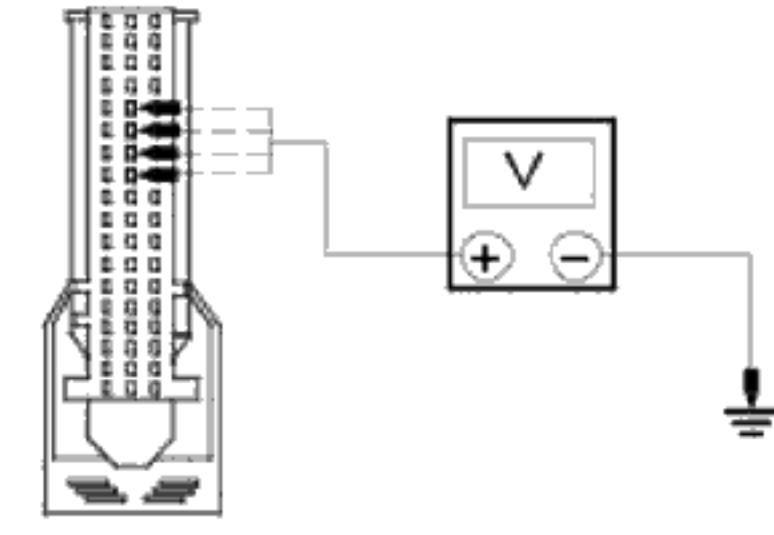
| 测试条件 | 详细信息/结果/操作 |
|---|---|
| <p>E145634</p> | <p>5 测定以下两者间的电压；</p> <ul style="list-style-type: none"> <li>C2MM01-A 插脚23，电路VME18(VT)，线束侧与接地。</li> <li>C2MM01-A 插脚24，电路RME18(YE)，线束侧与接地。</li> <li>C2MM01-A 插脚25，电路VME17(GN)，线束侧与接地。</li> <li>C2MM01-A 插脚26，电路RME17(GY)，线束侧与接地。</li> </ul> <ul style="list-style-type: none"> <li>是否还有电压？</li> </ul> <p>→ 是<br/>维修问题电路。</p> <p>→ 否<br/>转至 C3.</p> |

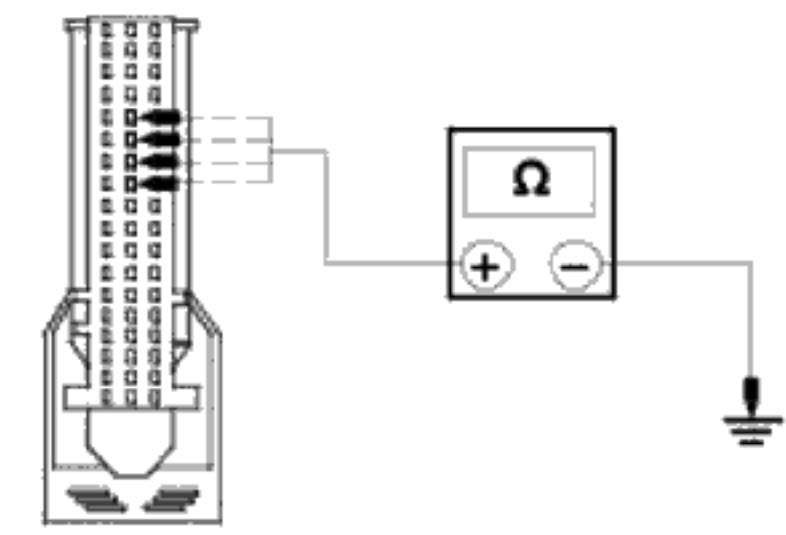
| 测试条件 | 详细信息/结果/操作 |
|---|---|
| <p>E145635</p> | <p><b>2</b> 测定以下两者间的电阻；</p> <ul style="list-style-type: none"> <li>• C2MM01-A 插脚23, 电路VME18(VT), 线束侧与接地。</li> <li>• C2MM01-A 插脚24, 电路RME18(YE), 线束侧与接地。</li> <li>• C2MM01-A 插脚25, 电路VME17(GN), 线束侧与接地。</li> <li>• C2MM01-A 插脚26, 电路RME17(GY), 线束侧与接地。</li> </ul> <ul style="list-style-type: none"> <li>• 电阻是否超过10,000欧？</li> <li>→ 是<br/>转至 C4.</li> <li>→ 否<br/>维修问题电路。</li> </ul> |

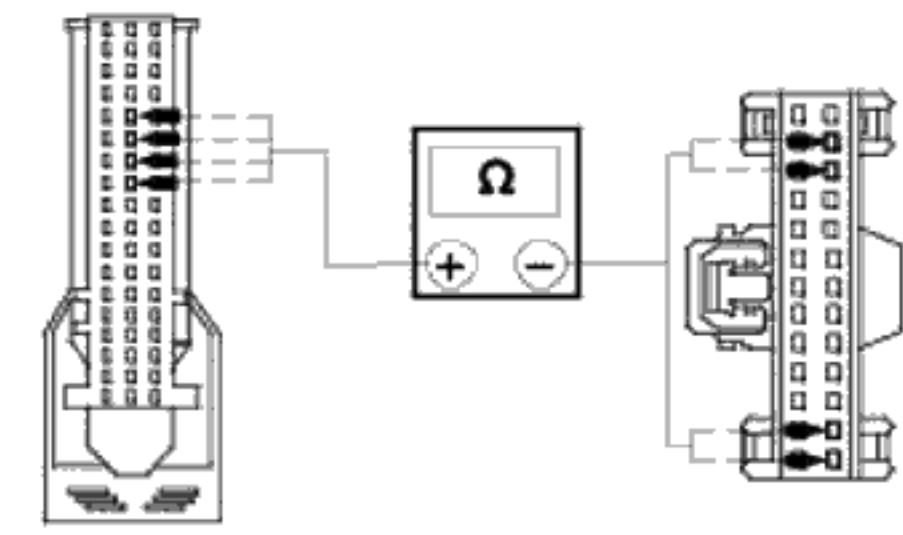
| 测试条件 | 详细信息/结果/操作 |
|---|---|
| <p>E145636</p> | <p><b>1</b> 测定以下两者间的电阻；</p> <ul style="list-style-type: none"> <li>• C2MM01-A 插脚23, 电路VME18(VT), 线束侧与C2ME03D插脚13, 电路VME18(VT), 线束侧。</li> <li>• C2MM01-A 插脚24, 电路RME18(YE), 线束侧与C2ME03D插脚26, 电路RME18(YE), 线束侧。</li> <li>• C2MM01-A 插脚25, 电路VME17(GN), 线束侧与C2ME03D插脚12, 电路VME17(GN), 线束侧。</li> <li>• C2MM01-A 插脚26, 电路RME17(GY), 线束侧与C2ME03D插脚25, 电路RME17(GE), 线束侧。</li> </ul> <ul style="list-style-type: none"> <li>• 电阻是否低于3欧姆？</li> <li>→ 是<br/>转至 C5.</li> <li>→ 否<br/>维修问题电路。</li> </ul> |

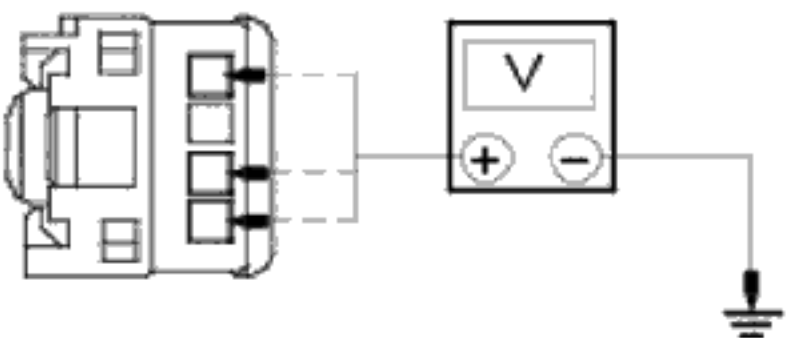
| 测试条件 | 详细信息/结果/操作 |
|---|---|
| <p>E145645</p> | <p><b>5</b> 测定电压介于;</p> <ul style="list-style-type: none"> <li>• C2ME37-A 插脚1, 电路VME38(WH/OG), 线束侧与接地</li> <li>• C2ME37-A 插脚3, 电路DME37, 线束侧与接地</li> <li>• C2ME37-A 插脚4, 电路VME37(GY/VT), 线束侧与接地</li> </ul> <ul style="list-style-type: none"> <li>• 是否存在任何电压</li> </ul> <p>→ 是<br/>维修有问题的电路。</p> <p>→ 否<br/>转至 E3.</p> |

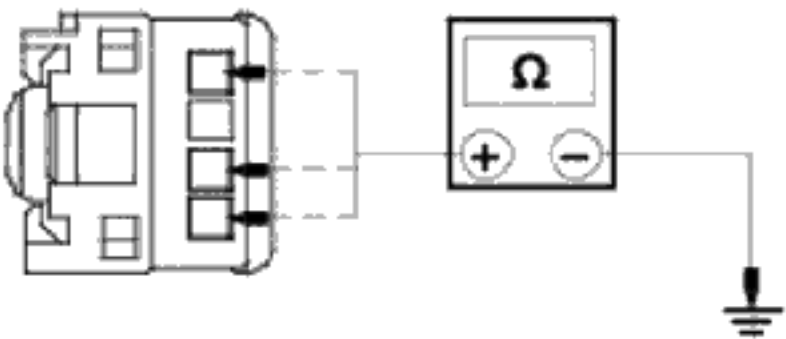
| 测试条件 | 详细信息/结果/操作 |
|---|---|
| <p>E145646</p> | <p><b>1</b> 点火开关置于0档。</p> <p><b>2</b> 测定电阻介于;</p> <ul style="list-style-type: none"> <li>• C2ME37-A 插脚1, 电路VME38(WH/OG), 线束侧与接地</li> <li>• C2ME37-A 插脚3, 电路DME37, 线束侧与接地</li> <li>• C2ME37-A 插脚4, 电路VME37(GY/VT), 线束侧与接地</li> </ul> <ul style="list-style-type: none"> <li>• 电阻是否超过10,000欧?</li> </ul> <p>→ 是<br/>转至 E4.</p> <p>→ 否<br/>维修有问题的电路。测试系统是否能正常工作。</p> |

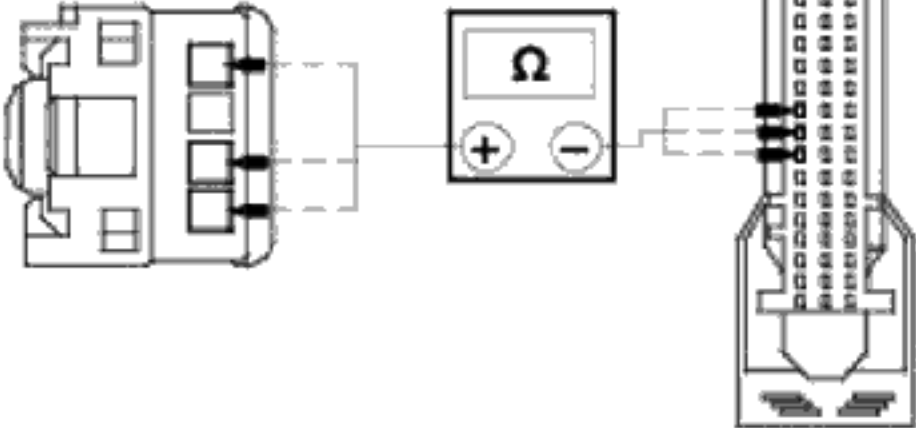
| 测试条件 | 详细信息/结果/操作 |
|---|---|
| <p>E145647</p> | <p><b>1</b> 测定电阻介于;</p> <ul style="list-style-type: none"> <li>• C2ME37-A 插脚1, 电路VME38(WH/OG), 线束侧与C2MM01-A插脚47, 电路VME38(WH/OG), 线束侧。</li> <li>• C2ME37-A 插脚3, 电路DME37, 线束侧与C2MM01-A插脚46, 电路DME37, 线束侧。</li> <li>• C2ME37-A 插脚4, 电路VME37 (GY/VT), 线束侧与C2MM01-A插脚45, 电路VME37 (GY/VT), 线束侧。</li> </ul> <ul style="list-style-type: none"> <li>• 电阻是否小于3欧姆?</li> </ul> <p>→ 是<br/>转至 E5.</p> <p>→ 否<br/>维修有问题的电路。</p> |

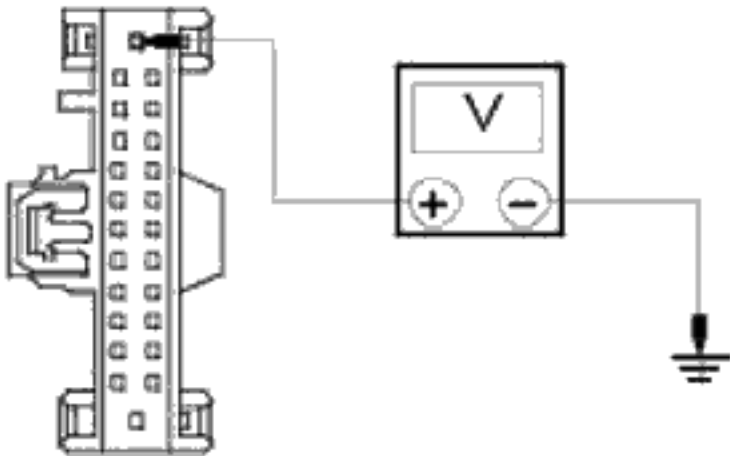
| 测试条件 | 详细信息/结果/操作 |
|---|---|
| <div><p>E145828</p></div> | <div>6 对于ACM，测定以下两者间的电压；<ul style="list-style-type: none"><li>C2ME03-A插脚1，电路SBP06(BN/RD)，线束侧与接地。</li></ul></div> |

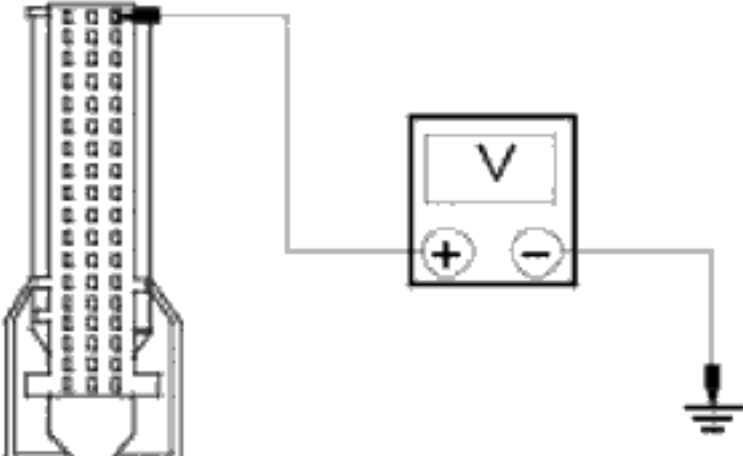
| 测试条件 | 详细信息/结果/操作 |
|---|---|
| <div><p>E145829</p></div> | <div>7 对于APIM，测定以下两者间的电压；<ul style="list-style-type: none"><li>C2MM01-A插脚1，电路SBP67(BU/RD)，线束侧与接地。</li></ul></div> |

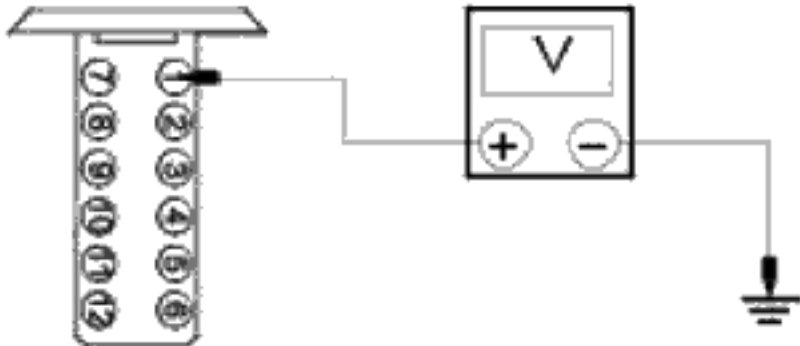
| 测试条件 | 详细信息/结果/操作 |
|---|---|
| <div><p>E145830</p></div> | <div><div>8</div>对于FCDIM，测定以下两者间的电压；<ul style="list-style-type: none"><li>C2MC02插脚1，电路SBP06(BN/RD)，线束侧与接地。</li><li>电压是否处于记录蓄电池电压的0.2伏特范围内？<ul style="list-style-type: none"><li>→ 是<br/>转至 G5.</li><li>→ 否<br/>就高电阻维修电路。</li></ul></li></ul></div> |

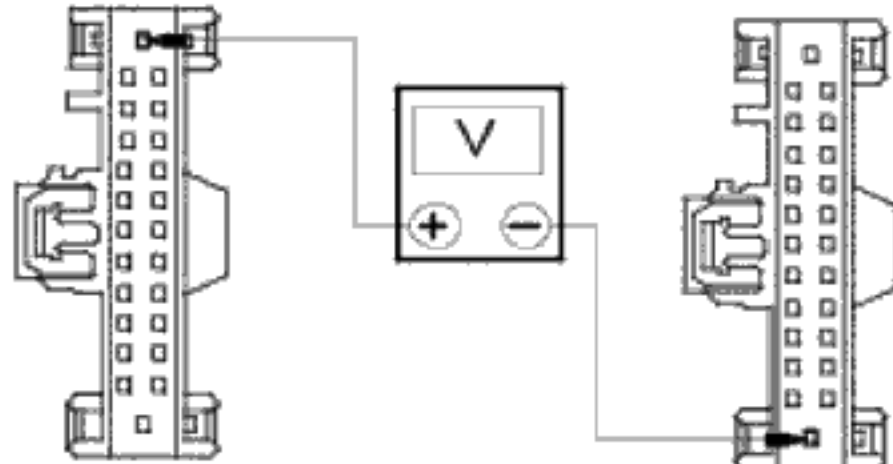
| 测试条件 | 详细信息/结果/操作 |
|---|---|
| <div><p>E145831</p></div> | <div><div>1</div>测定模块装置DTC U3003:16与接地间的电压。</div> <div><div>2</div>对于ACM，测定以下两者间的电压；<ul style="list-style-type: none"><li>C2ME03-A插脚1，电路SBP06(BN/RD)，线束侧与2ME03-A插脚13，电路GD103(BK)，线束侧。</li></ul></div> |

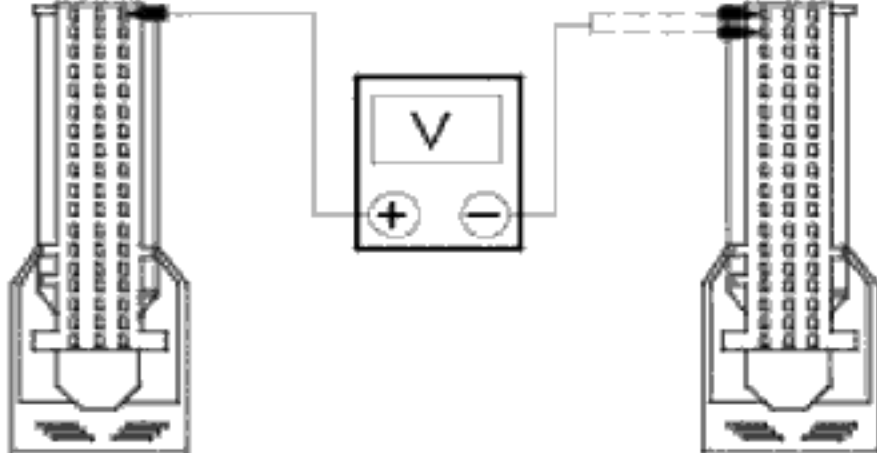
| 测试条件 | 详细信息/结果/操作 |
|---|---|
| <div><p>E145832</p></div> | <div><div>3</div>对于APIM，测定以下两者间的电压；<ul style="list-style-type: none"><li>2MM01-A插脚1，电路SBP67(BU/RD)，线束侧与2MM01-A插脚37，电路GD135(BK/GY)，线束侧。</li><li>2MM01-A插脚1，电路SBP67(BU/RD)，线束侧与2MM01-A插脚38，电路GD135(BK/GY)，线束侧。</li></ul></div> |

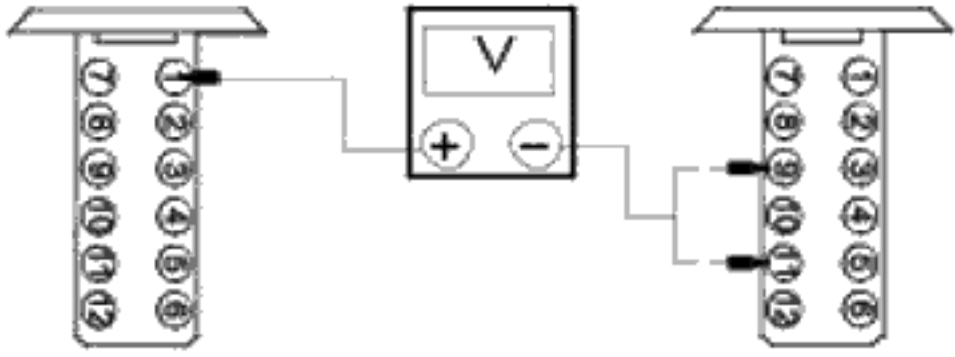
| 测试条件 | 详细信息/结果/操作 |
|---|---|
| <p>E145833</p> | <p><b>4</b> 对于FCDIM, 测定以下两者间的电压;</p> <ul style="list-style-type: none"> <li>• C2MC02插脚1, 电路SBP06(BN/RD), 线束侧与C2MC02插脚9, 电路GDI38(BK/WH), 线束侧。</li> <li>• C2MC02插脚1, 电路SBP06(BN/RD), 线束侧与C2MC02插脚11, 电路GDI38(BK/WH), 线束侧。</li> </ul> <ul style="list-style-type: none"> <li>• 模块电压是否大于11伏特?</li> </ul> <p>→ 是</p> <p>对于ACM<br/>转至 G6.<br/>对于APIM<br/>转至 G7.<br/>对于FCDIM<br/>转至 G8.</p> <p>→ 否</p> <p>就高电阻维修电路。</p> |

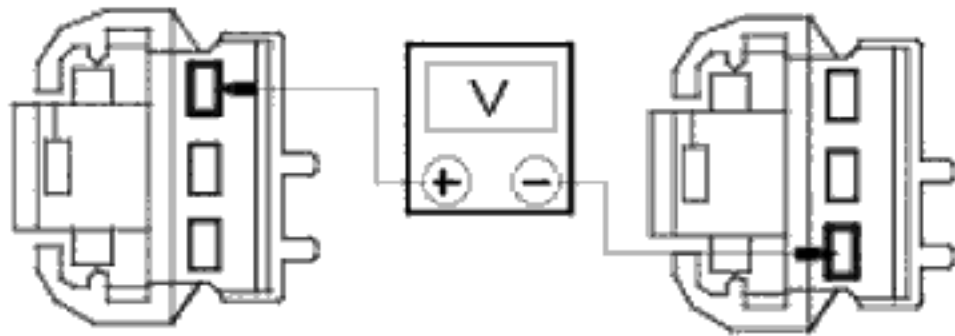
| 测试条件 | 详细信息/结果/操作 |
|---|---|
| <p>E145637</p> | <p>4 测定以下两者间的电压：</p> <ul style="list-style-type: none"> <li>C5ME11插脚1，电路VME08(GN/OG)，线束侧与C5ME11插脚3，电路RME08(GY/OG)，线束侧。</li> <li>是否存在波动的交流电压？</li> <li>→ 是<br/>安装新的右前高频扬声器。</li> <li>→ 否<br/>转至 I2.</li> </ul> |

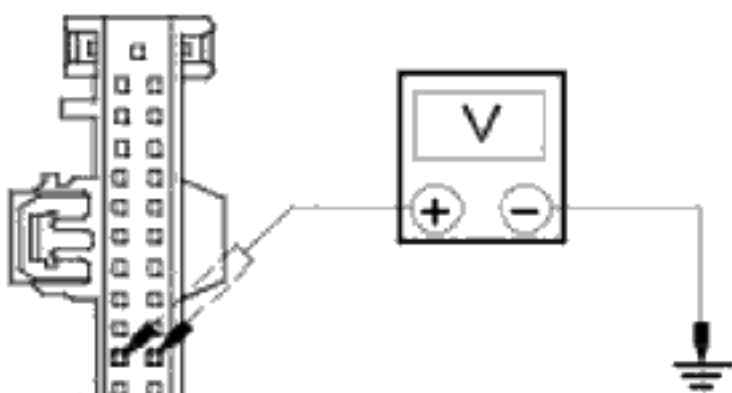
| 测试条件 | 详细信息/结果/操作 |
|---|---|
| <p>E145639</p> | <p>6 测量以下两者间的电压：</p> <ul style="list-style-type: none"> <li>C2ME03-A插脚23，电路VME10(WH/VT)，线束侧与接地。</li> <li>C2ME03-A插脚11，电路RME10(WH/OG)，线束侧与接地。</li> <li>是否还有电压？</li> <li>→ 是<br/>维修有问题的电路。</li> <li>→ 否<br/>转至 I3.</li> </ul> |

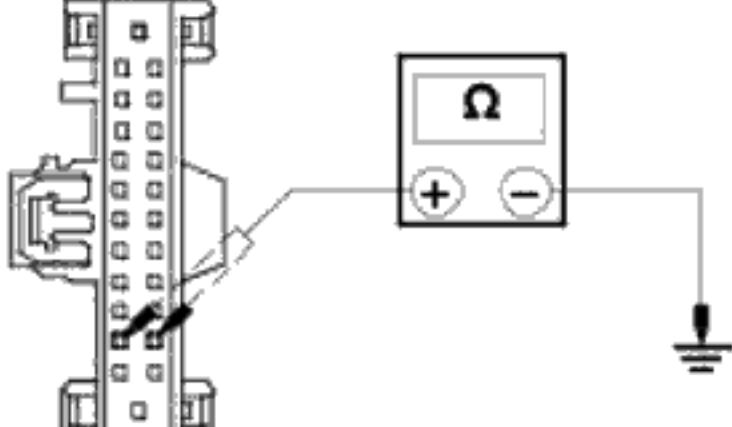
| 测试条件 | 详细信息/结果/操作 |
|---|---|
| <p>E145638</p> | <p>1 点火开关置于0档。</p> <p>2 测量以下点位之间的电阻：</p> <ul style="list-style-type: none"> <li>C2ME03-A插脚23，电路VME10(WH/VT)，线束侧与接地。</li> <li>C2ME03-A插脚11，电路RME10(WH/OG)，线束侧与接地。</li> <li>电阻是否超过10,000欧？</li> <li>→ 是<br/>转至 I4.</li> <li>→ 否<br/>维修有问题的电路。</li> </ul> |

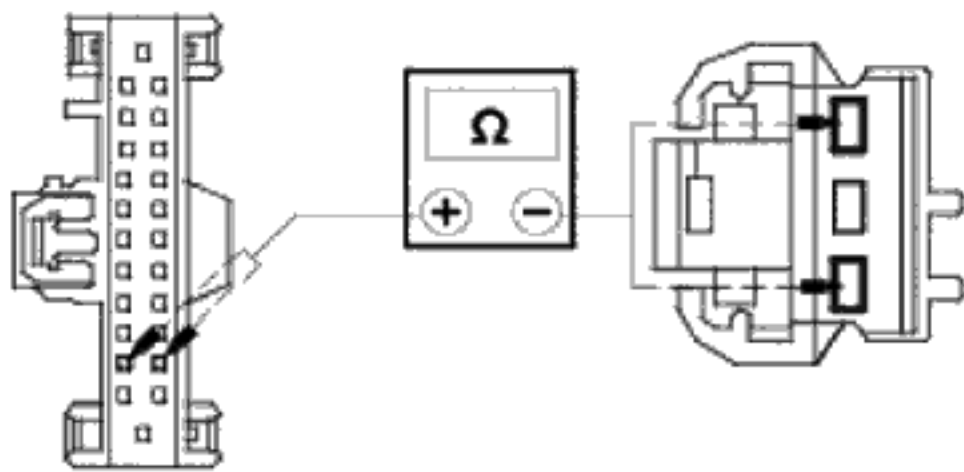
| 测试条件 | 详细信息/结果/操作 |
|---|---|
| <p>E145640</p> | <p><b>1</b> 测量以下点位之间的电阻:</p> <ul style="list-style-type: none"> <li>• C2ME03-A插脚23, 电路VME10(WH/VT), 线束侧与C5ME11插脚1, 电路VME08(GN/OG), 线束侧。</li> <li>• C2ME03-A插脚11, 电路RME10(WH/OG), 线束侧与C5ME11插脚3, 电路RME08(GY/OG), 线束侧。</li> </ul> <ul style="list-style-type: none"> <li>• 电阻是否下于3欧姆?</li> </ul> <p>→ 是<br/>转至 I5.</p> <p>→ 否<br/>维修有问题的电路。</p> |

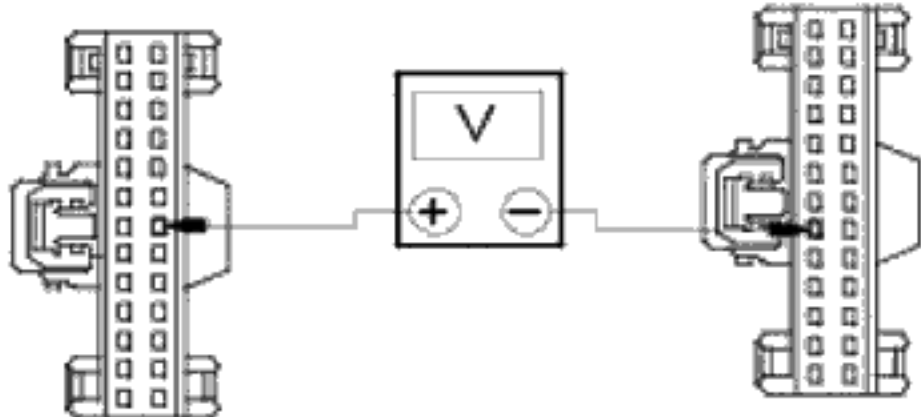
| 测试条件 | 详细信息/结果/操作 |
|---|---|
| <p>E 145641</p> | 1 在SYNC@模式下运行音频系统。 |
| | 2 重复按下语音按钮时，采用后部探针测量法测定交流电压： <ul style="list-style-type: none"> <li>C2ME03-D插脚8，电路VME80(VT/GN)，和C2ME03-D插脚21 RME80(BU/GY)。</li> <li>每次按下语音开关时是否都产生交流电压？ <ul style="list-style-type: none"> <li>→ 是<br/>转至 L7.</li> <li>→ 否<br/>转至 L3.</li> </ul> </li> </ul> |

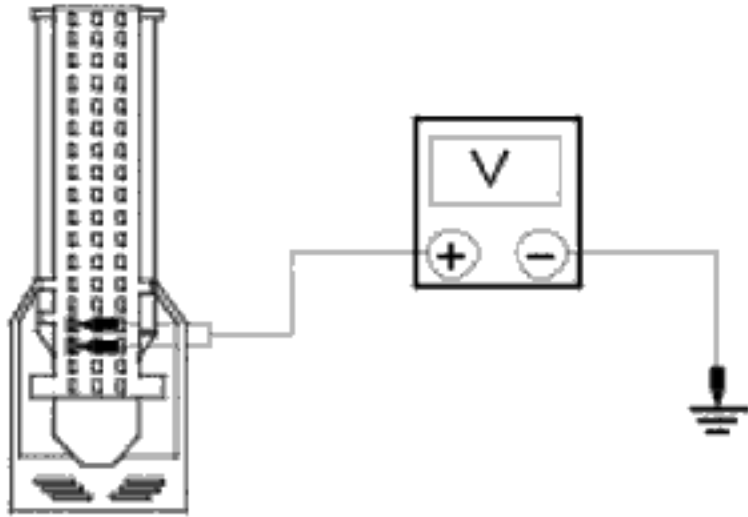
| 测试条件 | 详细信息/结果/操作 |
|---|---|
| <p>E145642</p> | <p>5 测量以下两者间的电压：</p> <ul style="list-style-type: none"> <li>• C2MM01-A插脚3，电路VME80(VT/GN)线束侧与接地。</li> <li>• C2MM01-A插脚4，电路RME80(BU/GY)线束侧与接地。</li> </ul> <ul style="list-style-type: none"> <li>• 是否还有电压？</li> <li>→ 是<br/>维修有问题的电路。</li> <li>→ 否<br/>转至 L4.</li> </ul> |

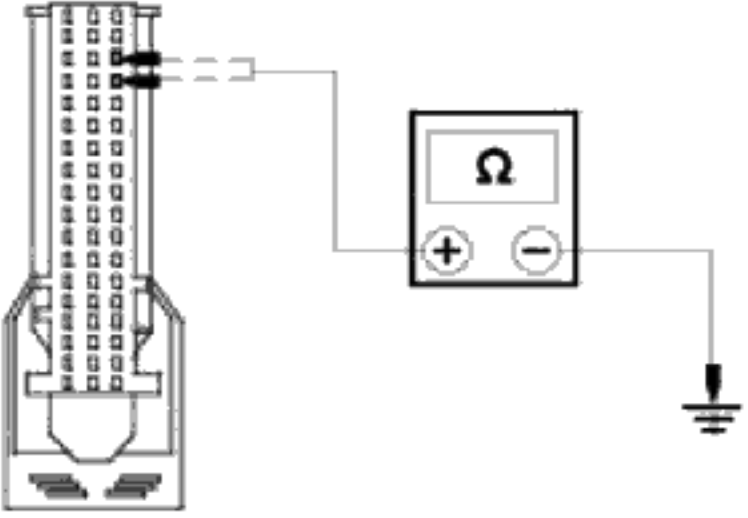
| 测试条件 | 详细信息/结果/操作 |
|---|---|
| <p>E145643</p> | <p>1 点火开关置于0档。</p> <p>2 测量以下点位之间的电阻：</p> <ul style="list-style-type: none"> <li>• C2MM01-A插脚3，电路VME80(VT/GN)线束侧与接地。</li> <li>• C2MM01-A插脚4，电路RME80(BU/GY)线束侧与接地。</li> </ul> <ul style="list-style-type: none"> <li>• 电阻是否超过10,000欧？</li> <li>→ 是<br/>转至 L5.</li> <li>→ 否<br/>维修有问题的电路。</li> </ul> |

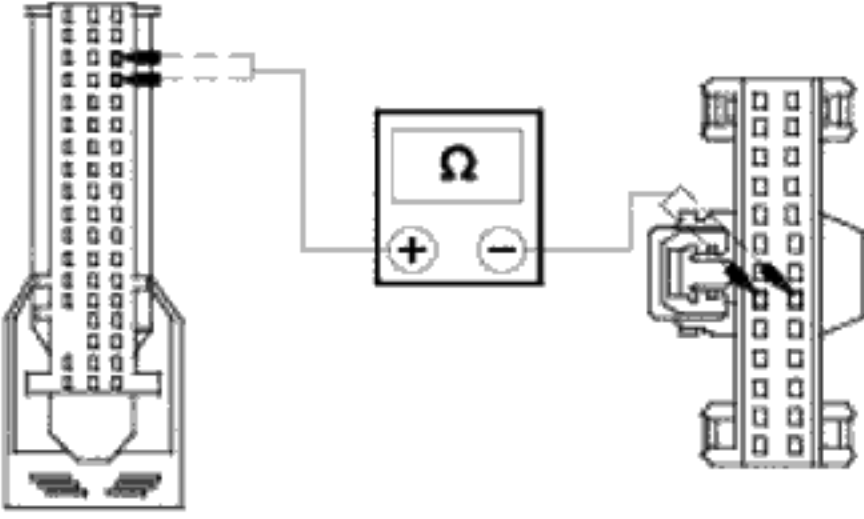
| 测试条件 | 详细信息/结果/操作 |
|---|---|
| <p>E145644</p> | <p>1 测量以下点位之间的电阻：</p> <ul style="list-style-type: none"> <li>• C2MM01-A插脚3，电路VME80(VT/GN)线束侧，与C2ME03-D插脚8，电路VME80(VT/GN)线束侧。</li> <li>• C2MM01-A插脚4，电路RME80(BU/GY)线束侧，与C2ME03-D插脚21，电路RME80(BU/GY)线束侧。</li> </ul> <ul style="list-style-type: none"> <li>• 电阻是否小于3欧姆？</li> <li>→ 是<br/>转至 L6.</li> <li>→ 否<br/>维修有问题的电路。</li> </ul> |
