# P0129-大气压力低于范围

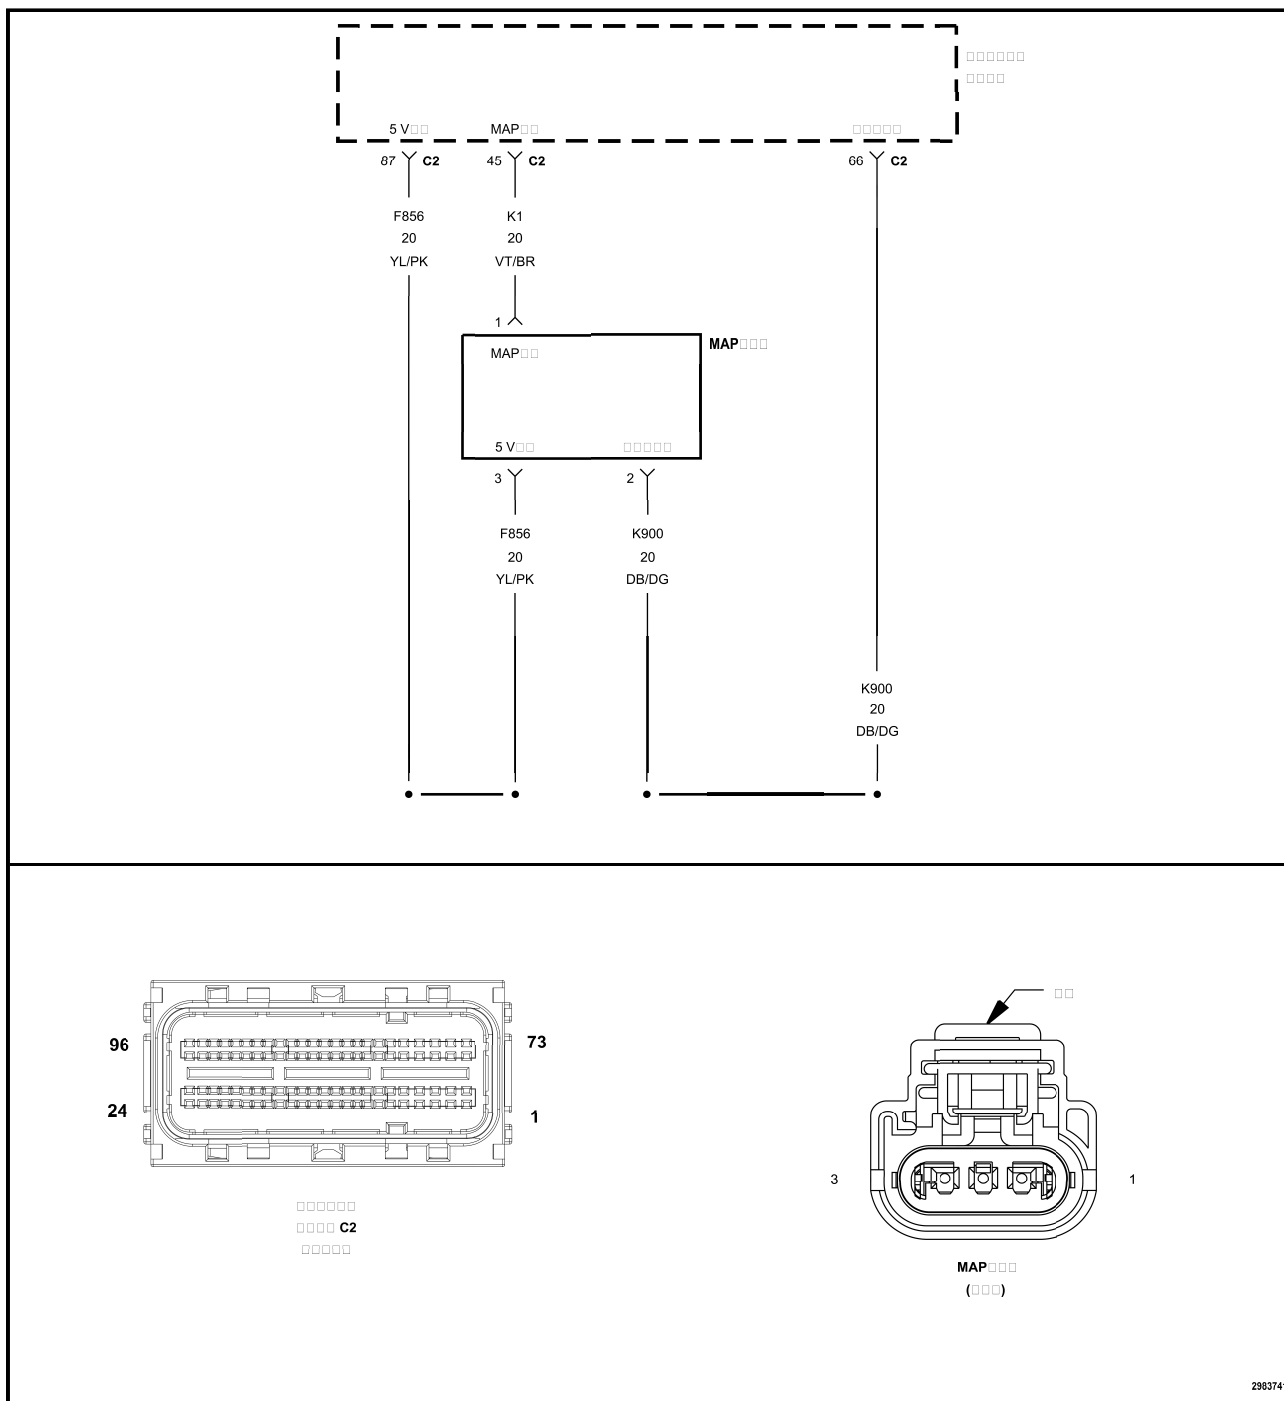
查看完整的电路图， 请参见电路信息。

可能原因
歧管绝对压力传感器的线路或接口
(F856)5伏电源电路高电阻
(K1)歧管绝对压力传感器信号电路高电阻
(K900)传感器接地电路高电阻
MAP传感器
