# B2371-喇叭控制电路过电流

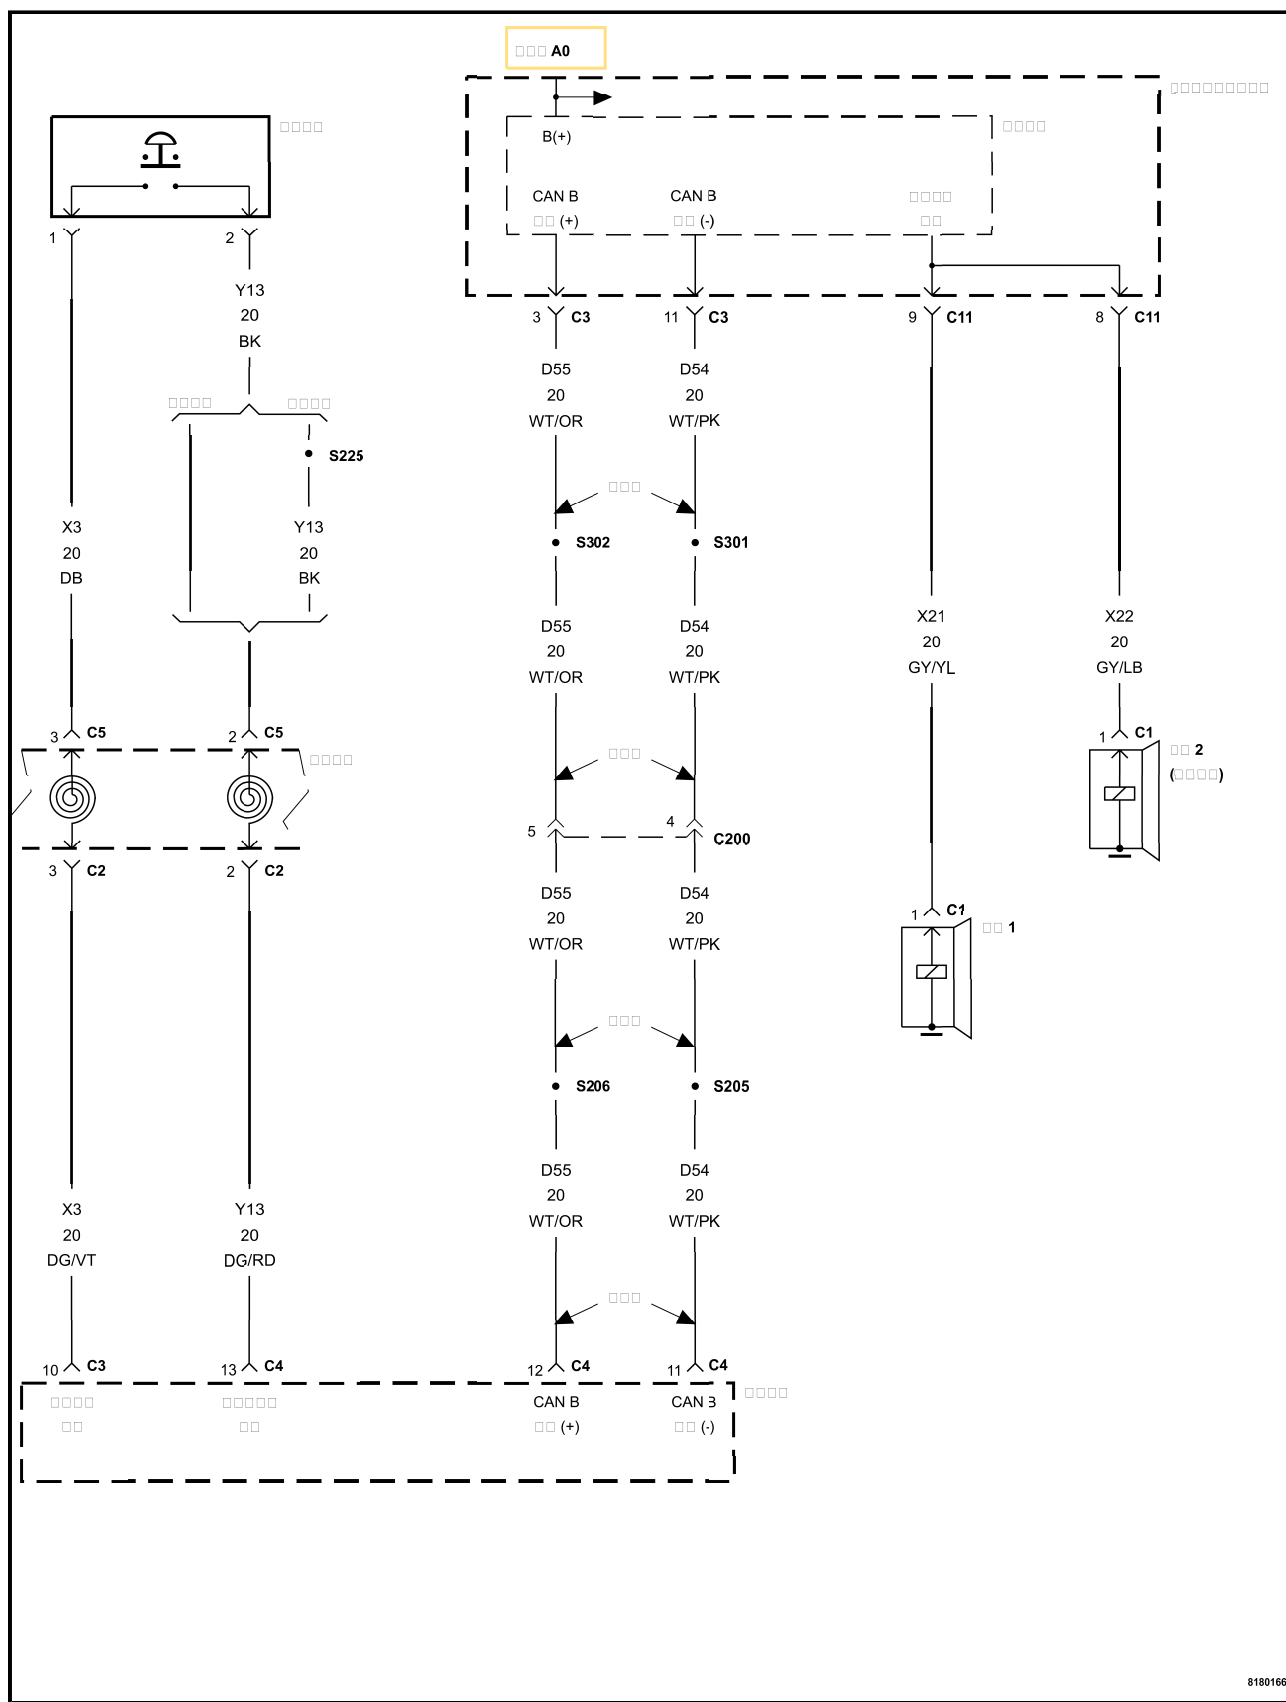
查看完整的电路图， 请参见电路信息。

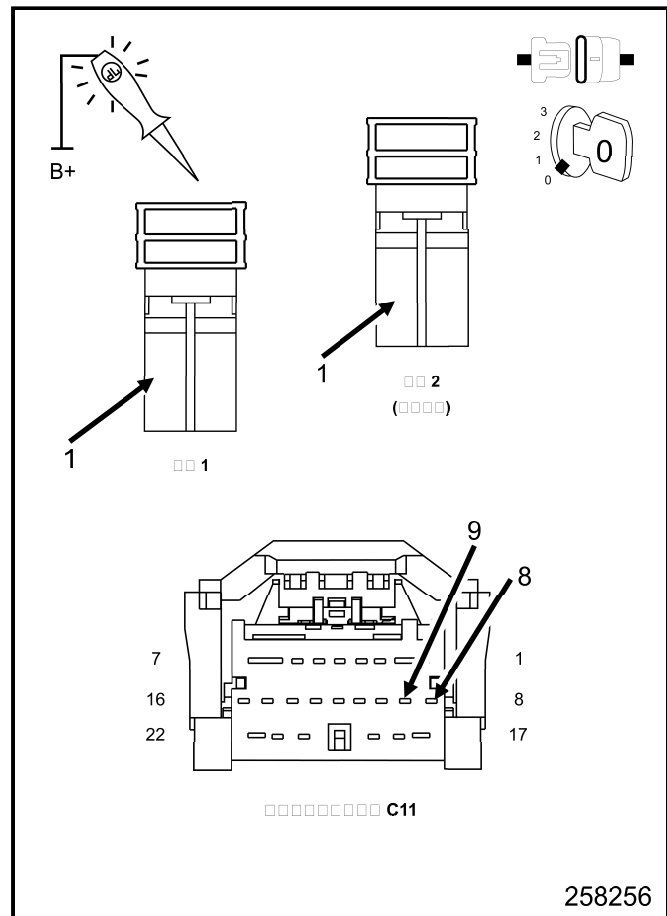
1. 将一根跨接线一端连接至喇叭插头处的(X21)喇叭控制输出电路，另一端连接至一个干净的底盘接地。
2. 用一个12伏测试灯和蓄电池连接，探测C11 TIPM线束插头中的(X21)控制输出电路。

**注意：** TIPM C11 8 号针脚角仅用于出口车。

**注意：** 测试灯应发光且明亮。将此亮度与测试灯直接连接到蓄电池时的亮度进行比较。
