P1278起动机控制电路 2 高电位

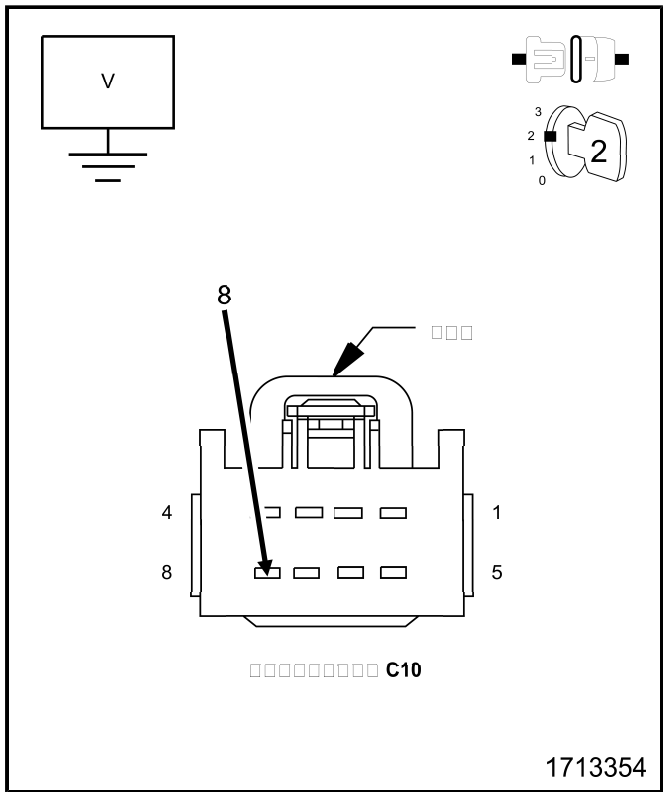
2. 起动机控制输出验证

1. 关闭点火开关。
2. 断开TIPM C10 的线束插头。
3. 打开点火开关。
4. 测量TIPM C10线束插头内的(T750)起动机机控制输出电路的电压。

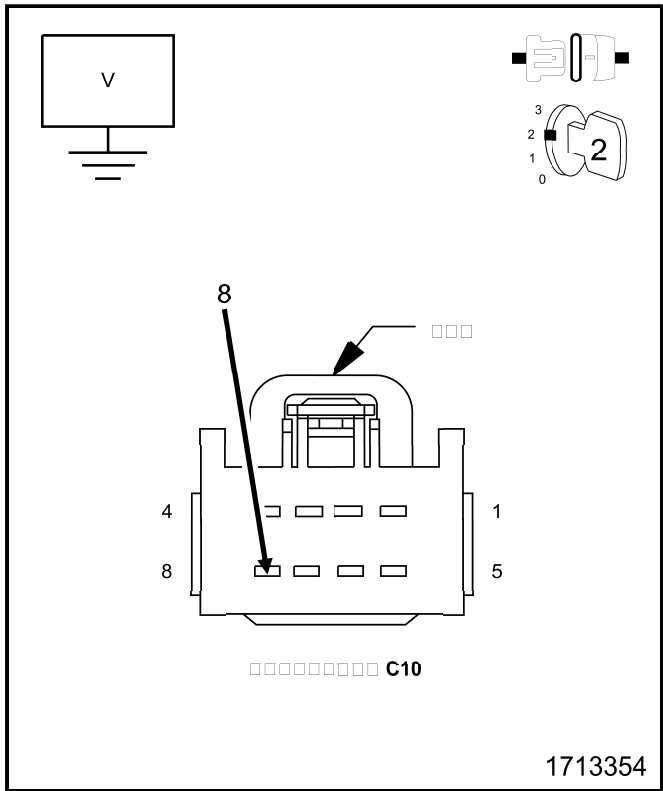
3. (T750)起动机控制输出电路对蓄电池电压短路

1. 关闭点火开关
2. 断开起动机(1-路)线束插头。
3. 打开点火开关。
4. 测量接地与TIPM C10线束插头内(T750)起动机控制输出电路之间的电压。
