车身维修 - 漏水 - 漏水

说明和操作

排水系统

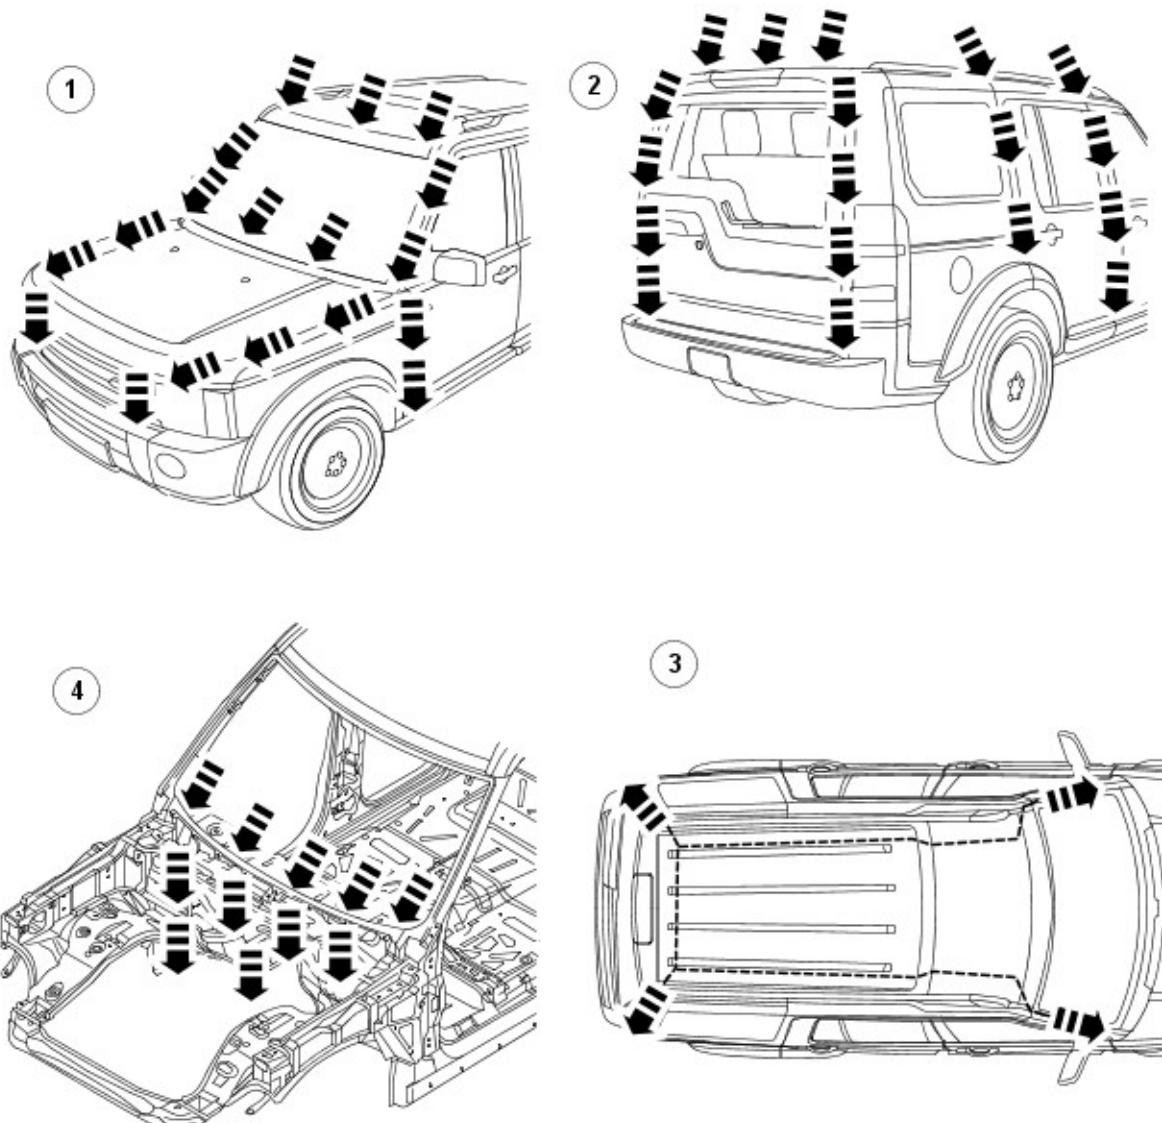
E56126

项目	零件号	说明
1	-	排水, 前部
2	-	排水, 侧部和后部
3	-	车顶排水
4	-	发动机舱排水

如果车辆出现水泄漏，应先检查水流入或排入的区域。
