## 精确测试

电子液压助力单元（EHB）（U023）

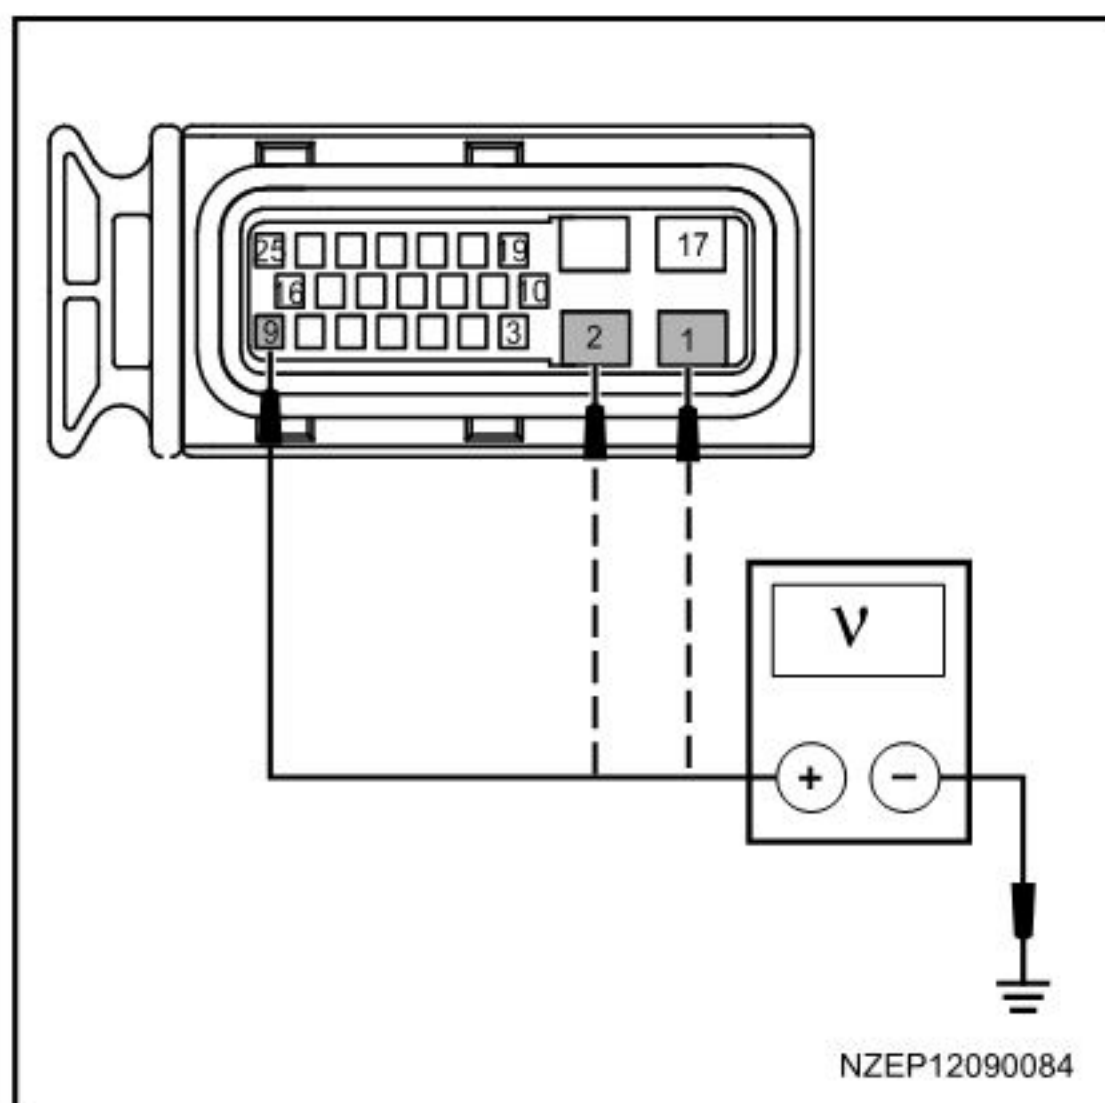
4. 检查电子液压助力单元 ( EHB ) 电源电压。
  - a. 将电源模式置于OFF位置。
  - b. 断开电子液压助力单元 ( EHB ) 线束插头U023。
  - c. 将电源模式置于ON位置。
  - d. 测量电路：U023的1、2、9号端子与接地之间电压值。

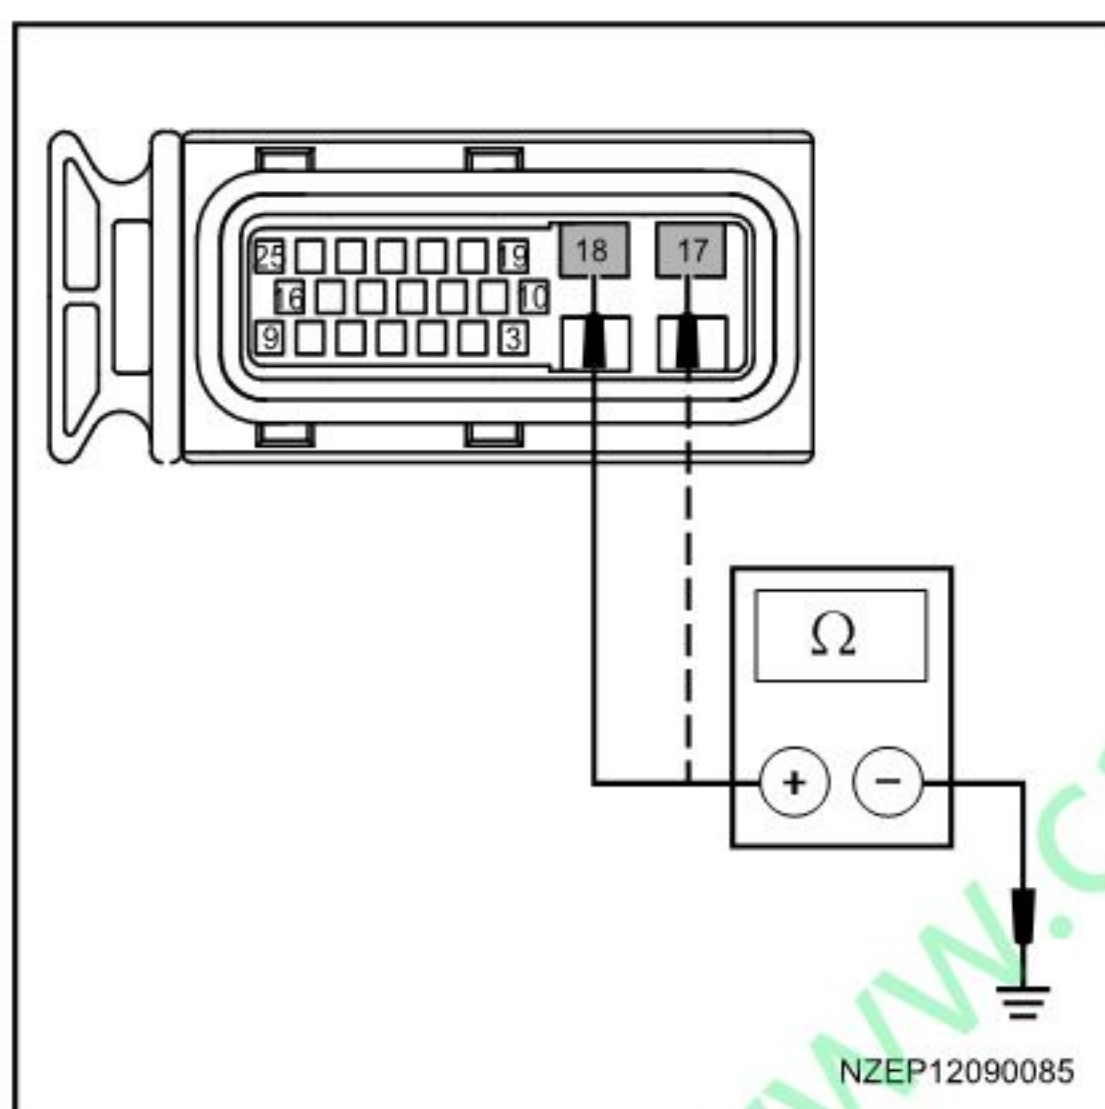
5. 检查电子液压助力单元 ( EHB ) 接地线路。
  - a. 将电源模式置于OFF位置。
  - b. 断开电子液压助力单元 ( EHB ) 线束插头U023。
  - c. 测量电路：U023的18、17号端子与接地之间电阻值。

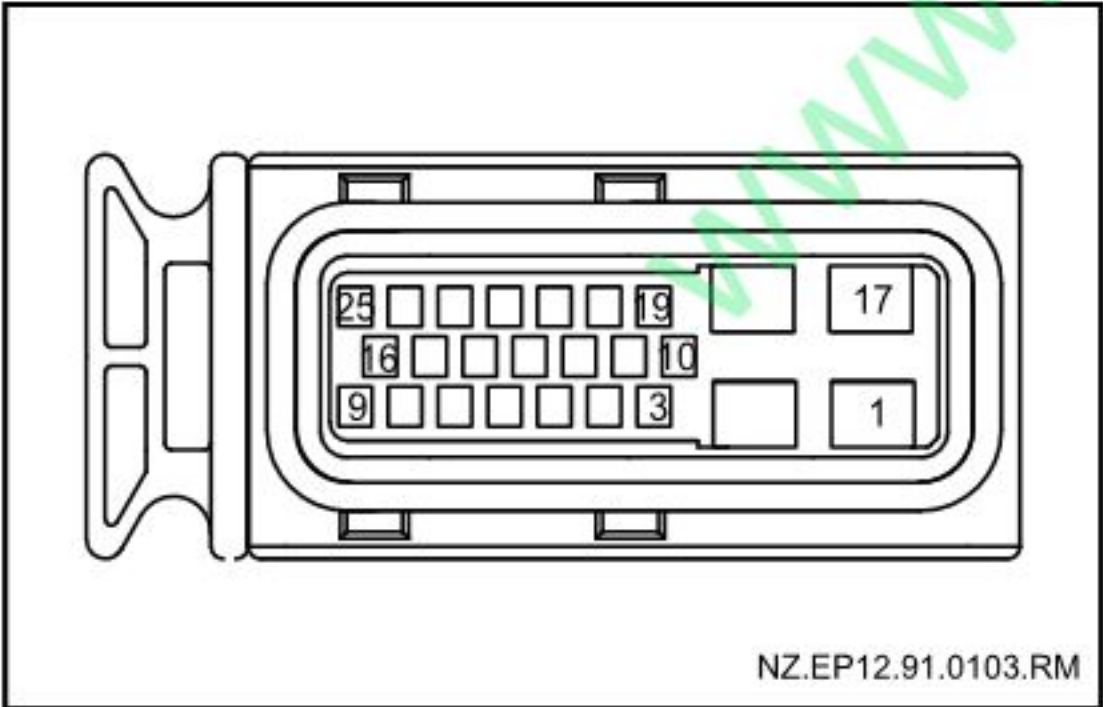
电子液压助力单元（EHB）（U023）

端子图

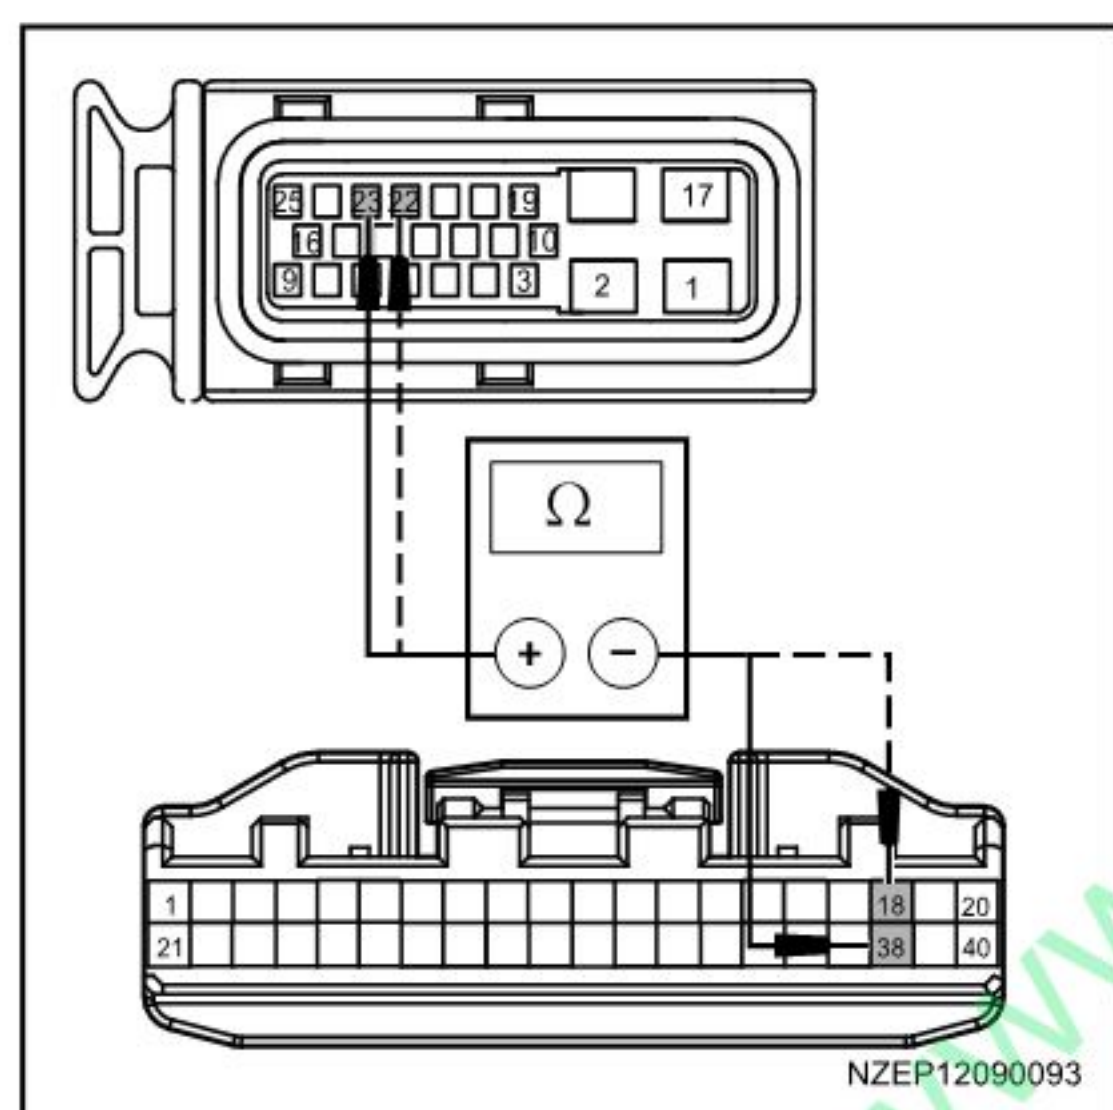
# 7. 电子液压助力单元（ EHB ） CAN网络是否开路。

- a. 将电源模式置于OFF位置。
- b. 断开T-BOX 模块线束插头I034。
- c. 断开电子液压助力单元（ EHB ）线束插头U023。
- d. 测量电路：I034的38、18号端子与U023的23、22号端子之间电阻值。

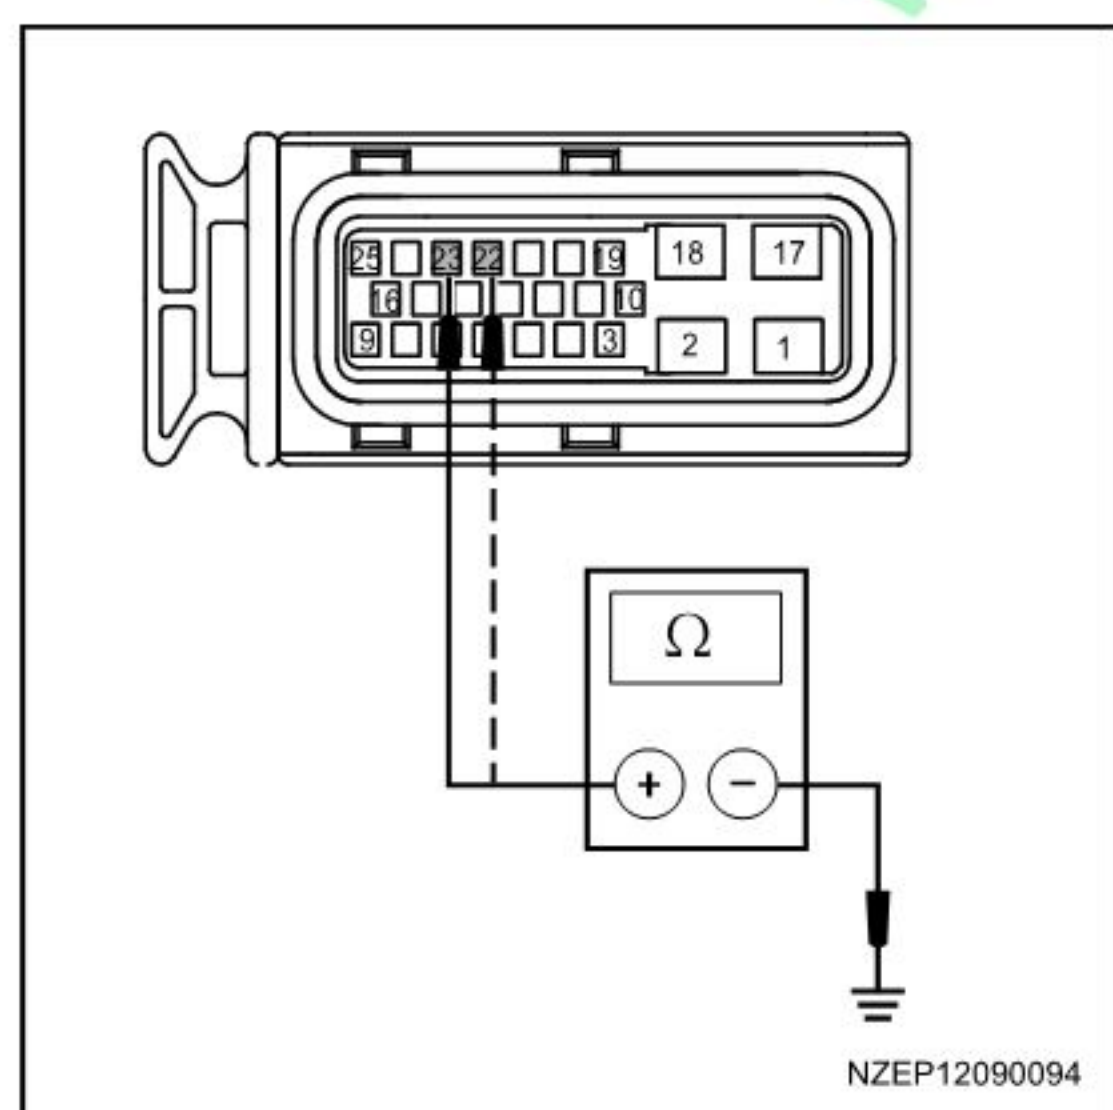
# 8. 电子液压助力单元（ EHB ） CAN网络是否对地短路。

- a. 将电源模式置于OFF位置。
- b. 断开电子液压助力单元（ EHB ）线束插头U023。
- c. 测量电路：U023的23、22号端子与接地之间电阻值。

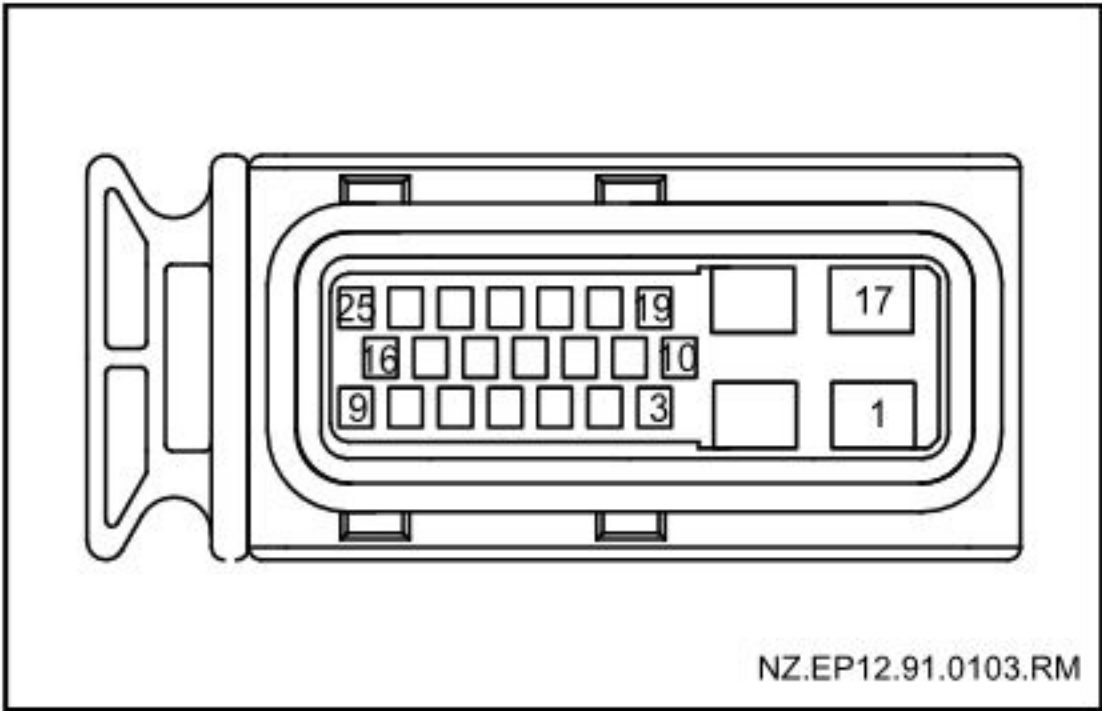
电子液压助力单元（EHB）（U023）

端子图

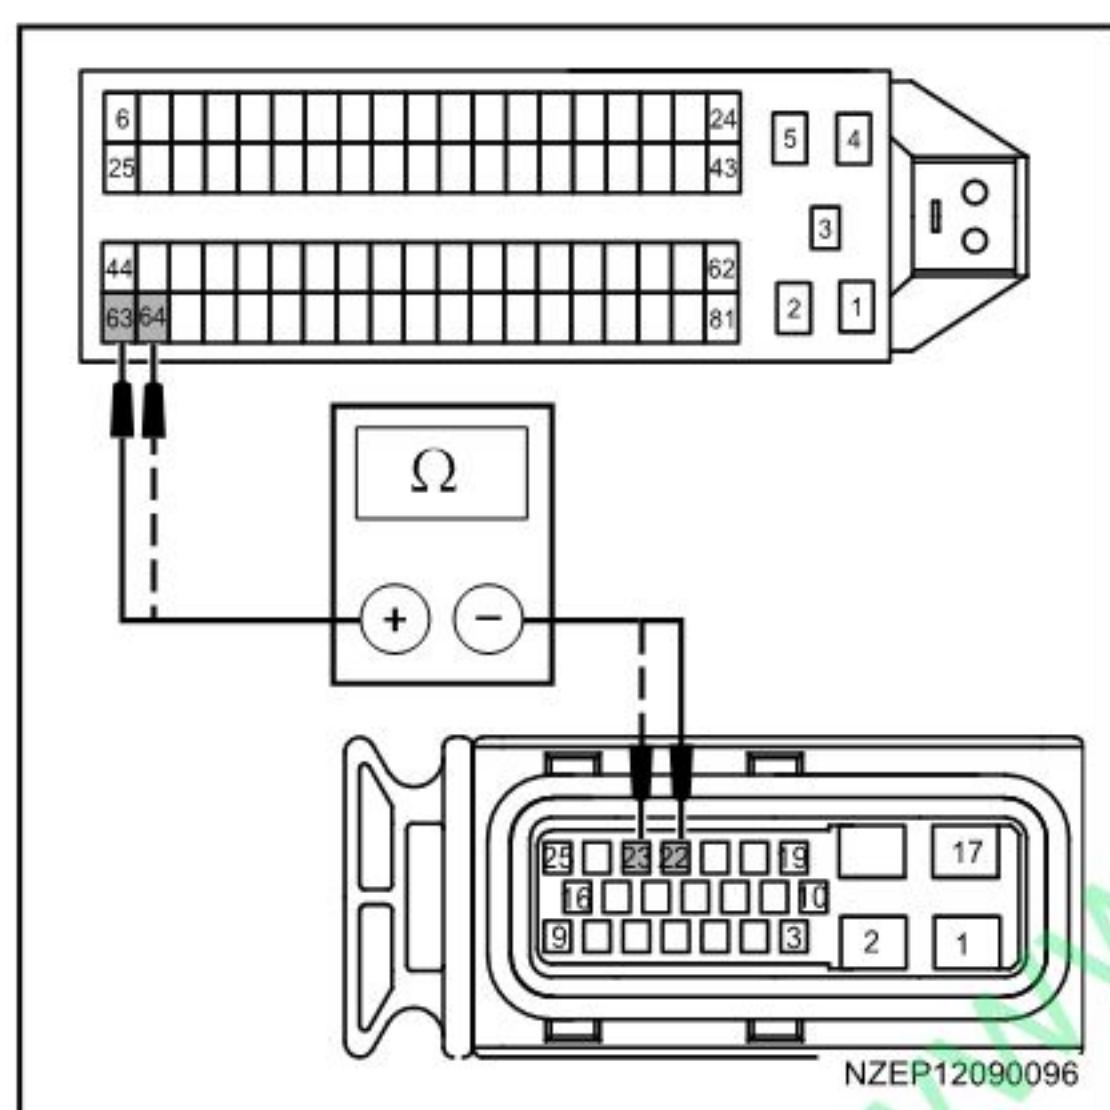
## 7. 电子液压助力单元（EHB）CAN网络是否开路。

- a. 将电源模式置于OFF位置。
- b. 断开VCU 模块线束插头U012。
- c. 断开电子液压助力单元（EHB）线束插头U023。
- d. 测量电路：U012的64、63号端子与U023的23、22号端子之间电阻值。

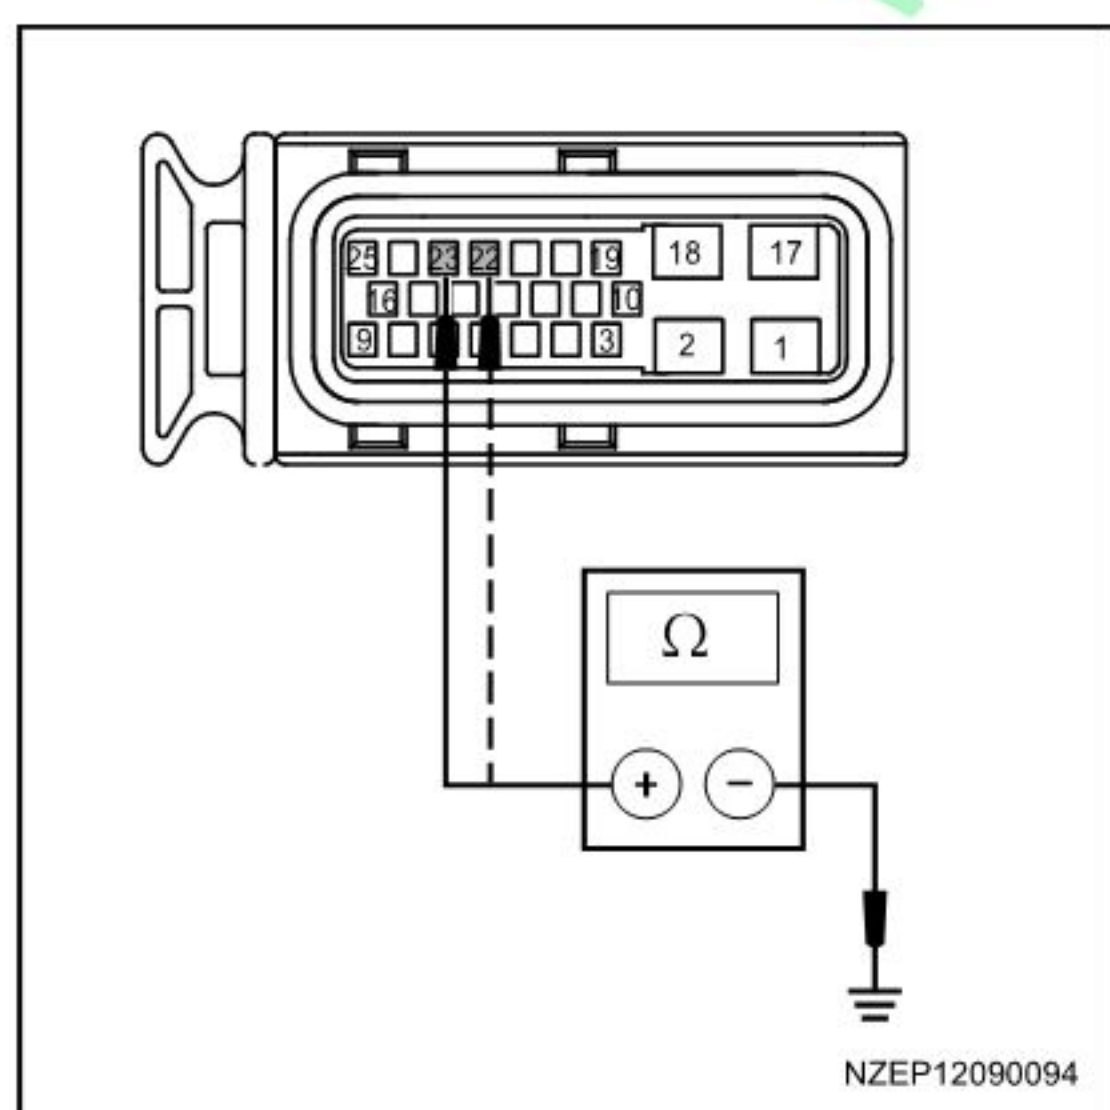
## 8. 电子液压助力单元（EHB）CAN网络是否对地短路。

- a. 将电源模式置于OFF位置。
- b. 断开电子液压助力单元（EHB）线束插头U023。
- c. 测量电路：U023的23、22号端子与接地之间电阻值。

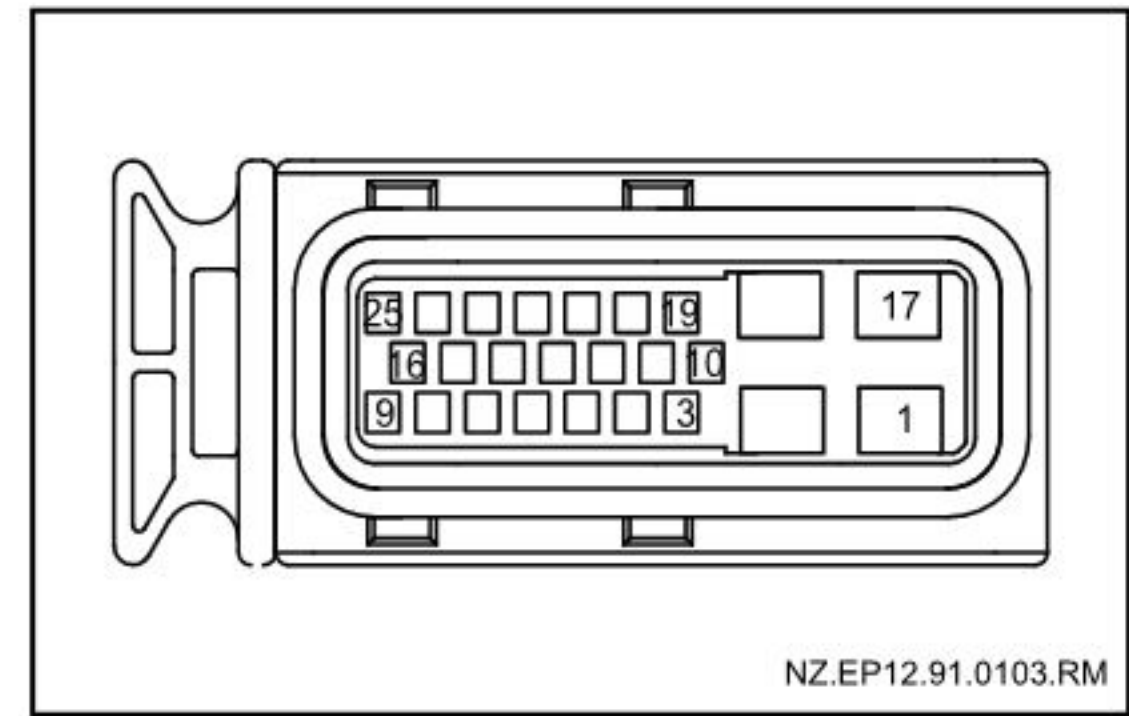
电子液压助力单元 ( EHB ) ( U023 )

端子图

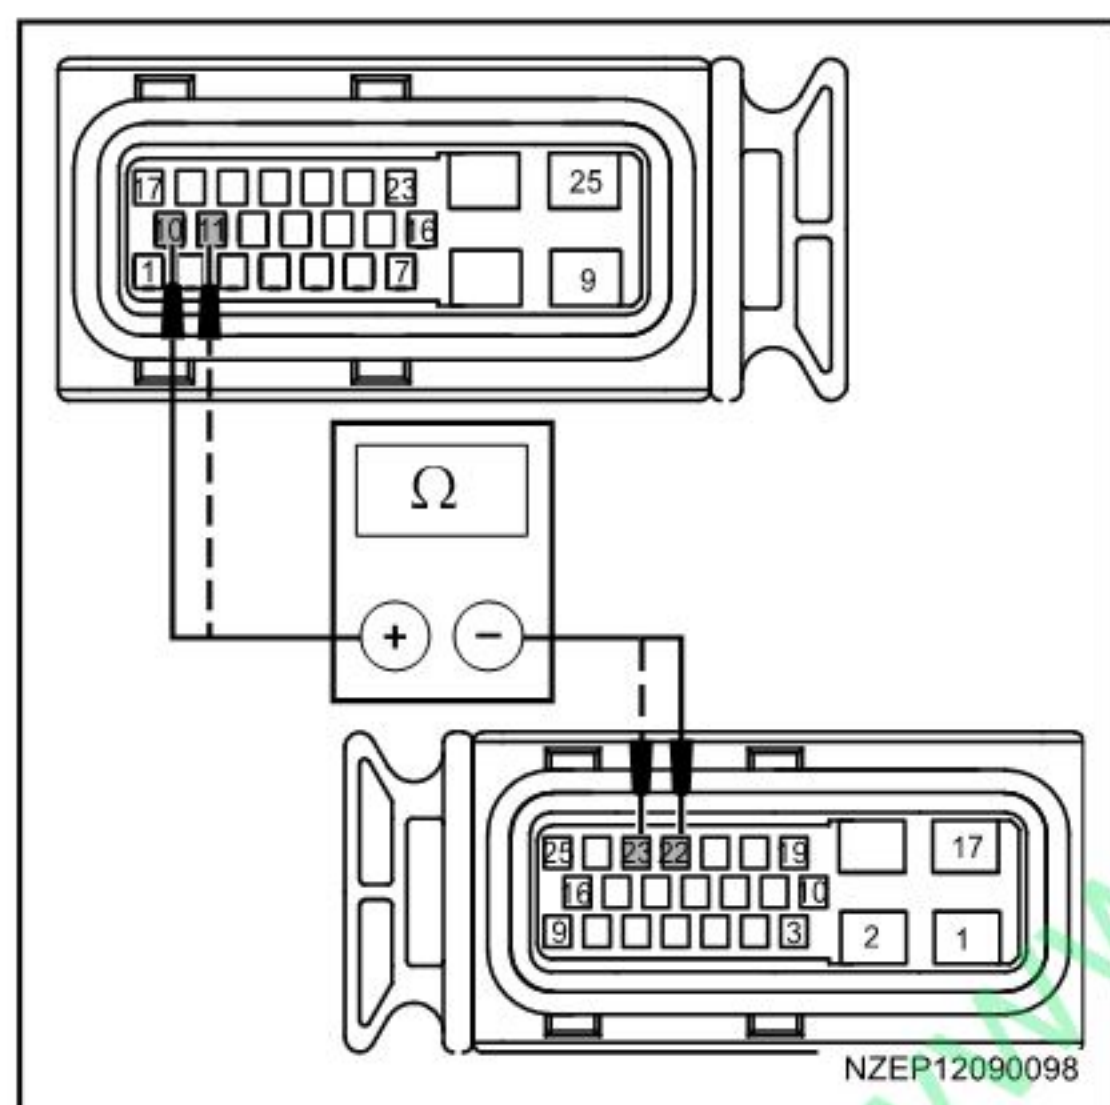
7. 检查电子液压助力单元 ( EHB ) CAN网络是否开路。
  - a. 将电源模式置于OFF位置。
  - b. 断开防抱死控制系统 ( ABS ) 线束插头U011。
  - c. 断开电子液压助力单元 ( EHB ) 线束插头U023。
  - d. 测量电路：U011的11、10号端子与U023的23、22号端子之间电阻值。

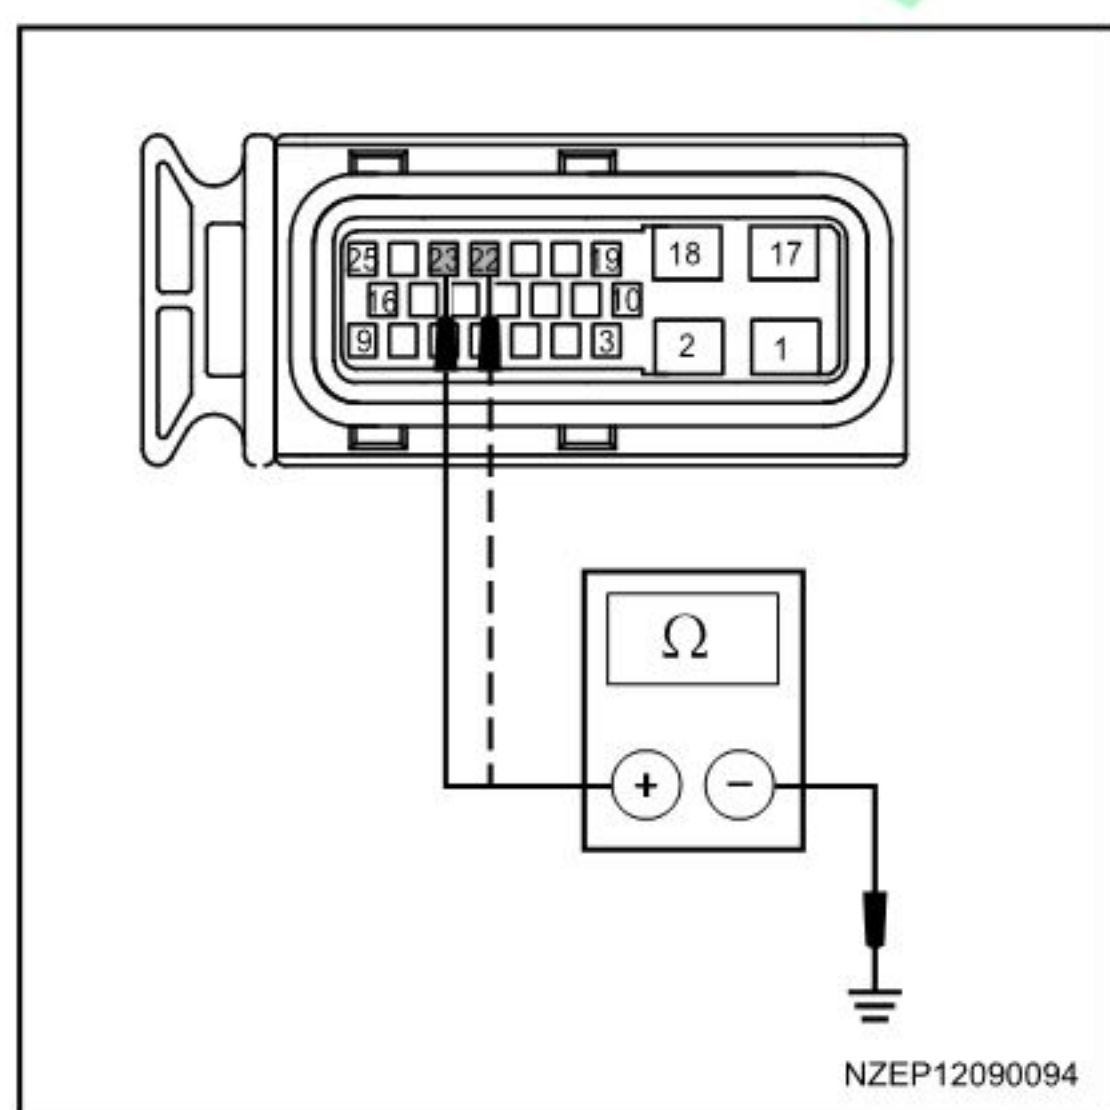
8. 检查电子液压助力单元 ( EHB ) CAN网络是否对地短路。
  - a. 将电源模式置于OFF位置。
  - b. 断开电子液压助力单元 ( EHB ) 线束插头U023。
  - c. 测量电路：U023的23、22号端子与接地之间电阻值。

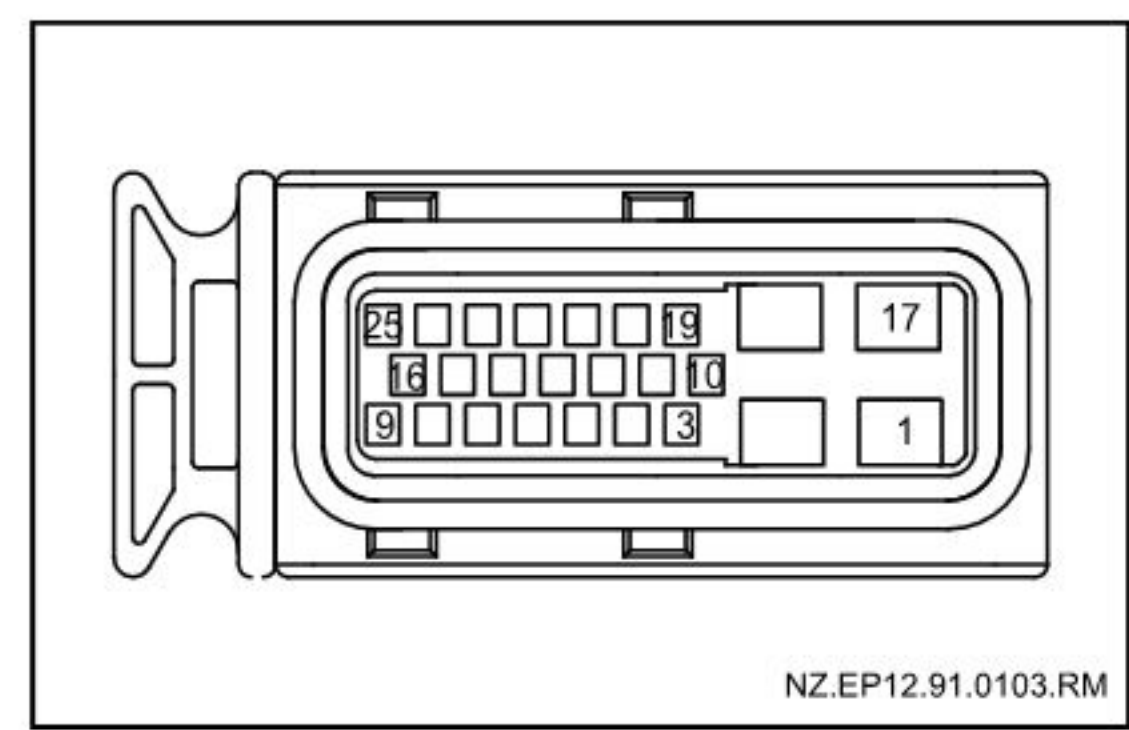
电子液压助力单元（EHB）（U023）

端子图

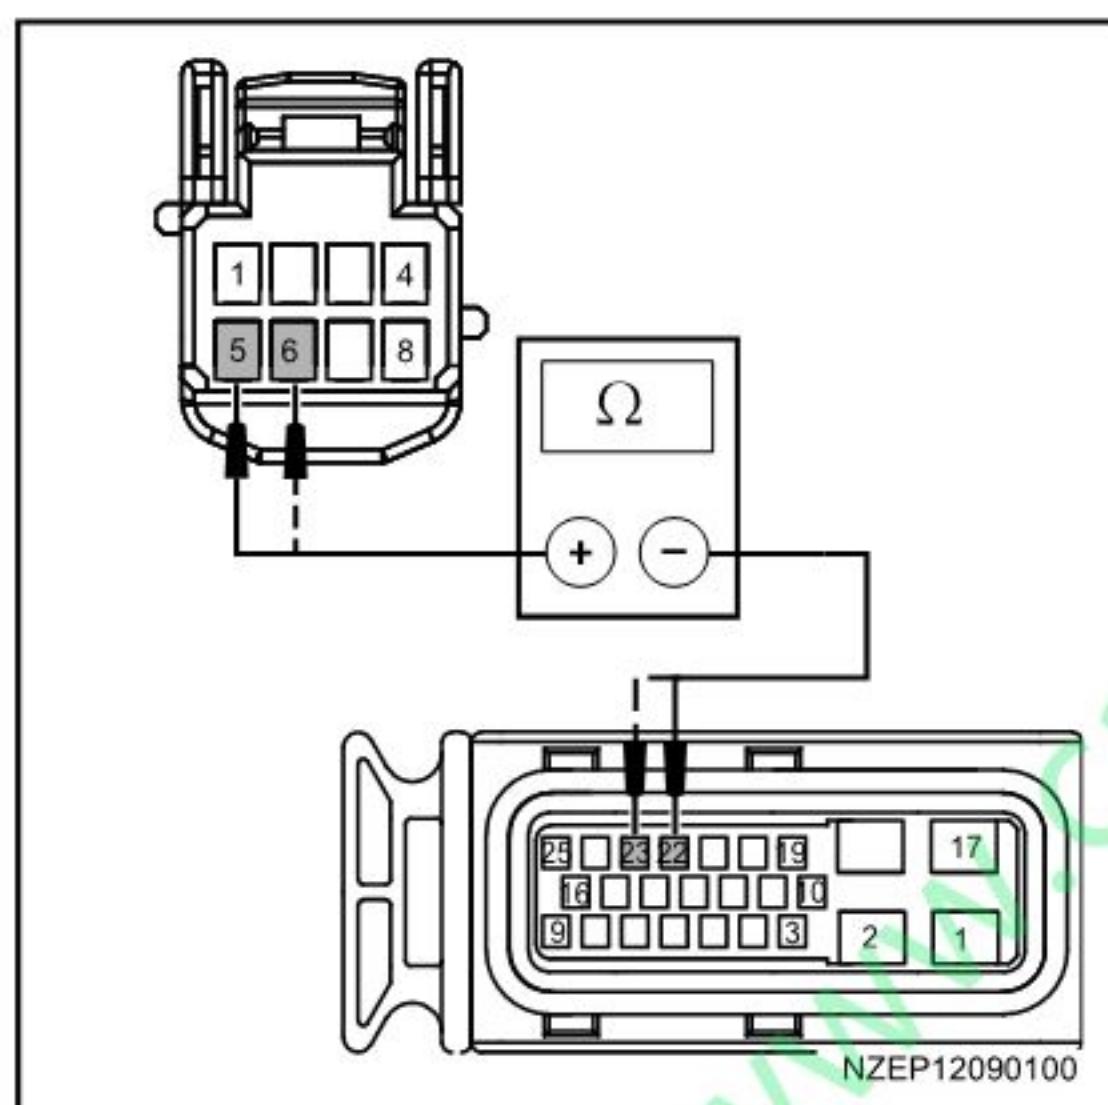
7. 检查液压助力单元 (EHB) CAN网络是否开路。

- a. 将电源模式置于OFF位置。
- b. 断开电动助力转向系统 (EPS) 线束插头I022。
- c. 断开电子液压助力单元 (EHB) 线束插头U023。
- d. 测量电路：I022的6、5号端子与U023的23、22号端子之间电阻值。

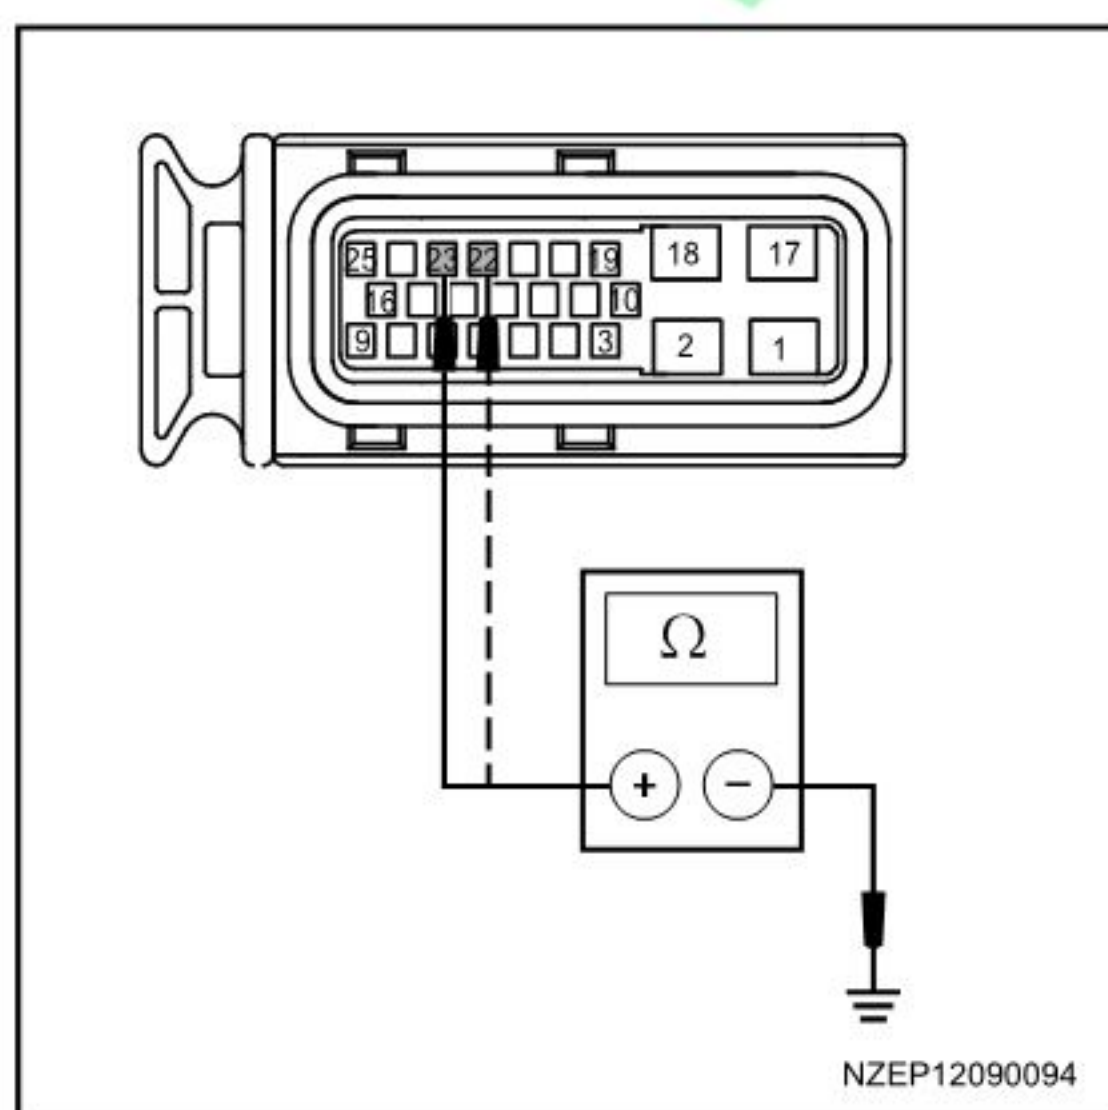
8. 检查液压助力单元 (EHB) CAN网络是否对地短路。

- a. 将电源模式置于OFF位置。
- b. 断开电子液压助力单元 (EHB) 线束插头U023。
- c. 测量电路：U023的23、22号端子与接地之间电阻值。

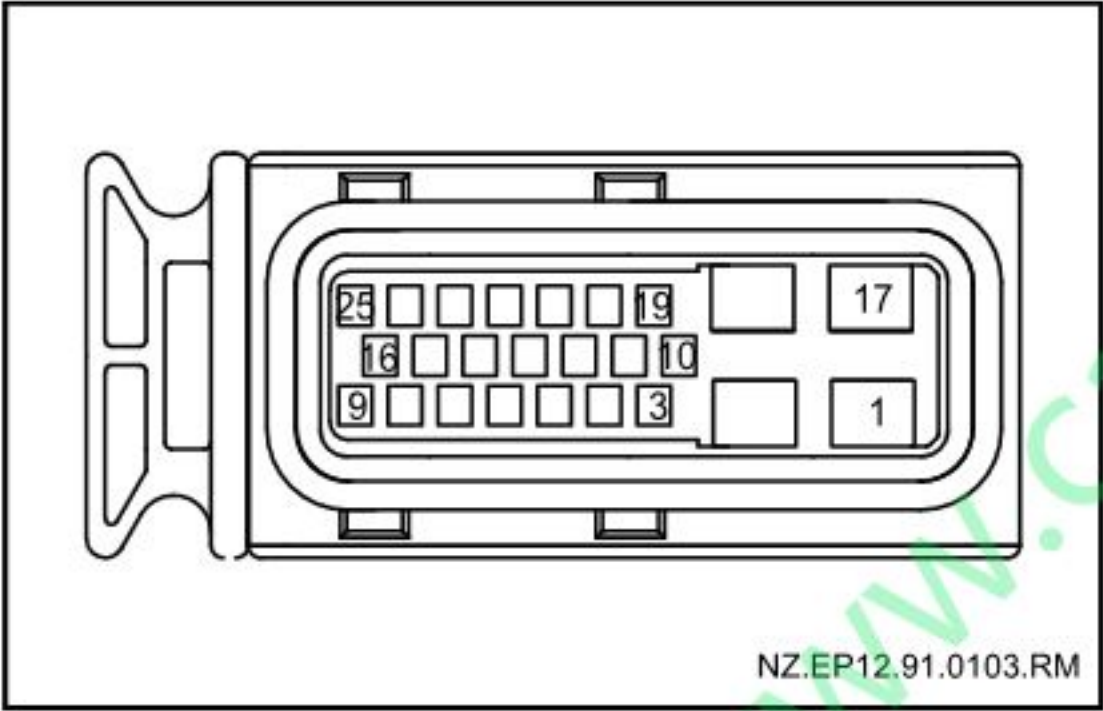
电子液压助力单元 ( EHB ) ( U023 )

端子图

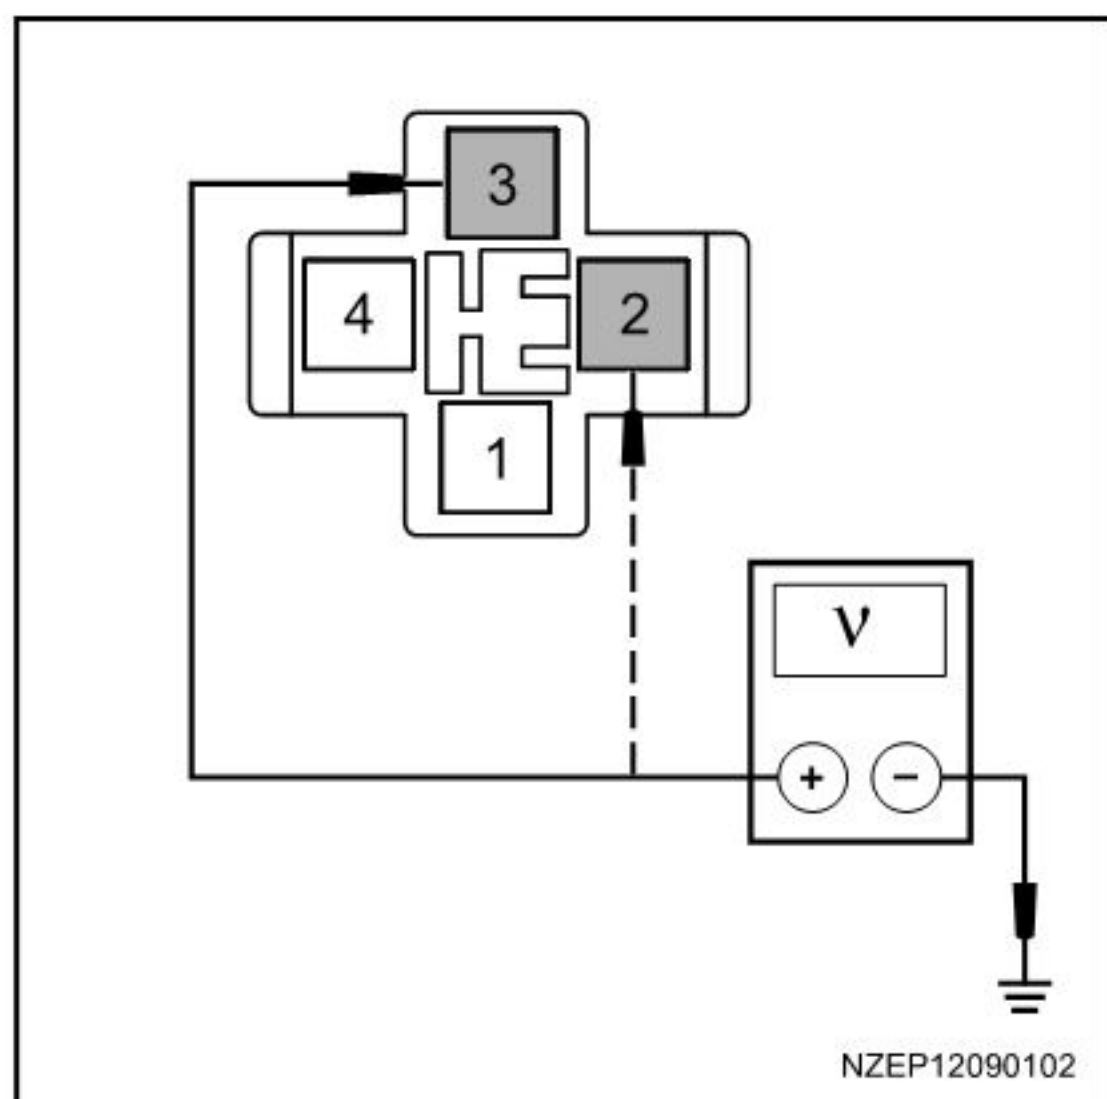
3. 检查制动开关电源电压。

- 将电源模式置于OFF位置。
- 断开制动开关线束插头U033。
- 将电源模式置于NO位置。
- 测量电路：U033的3、2号端子与接地之间电压值。

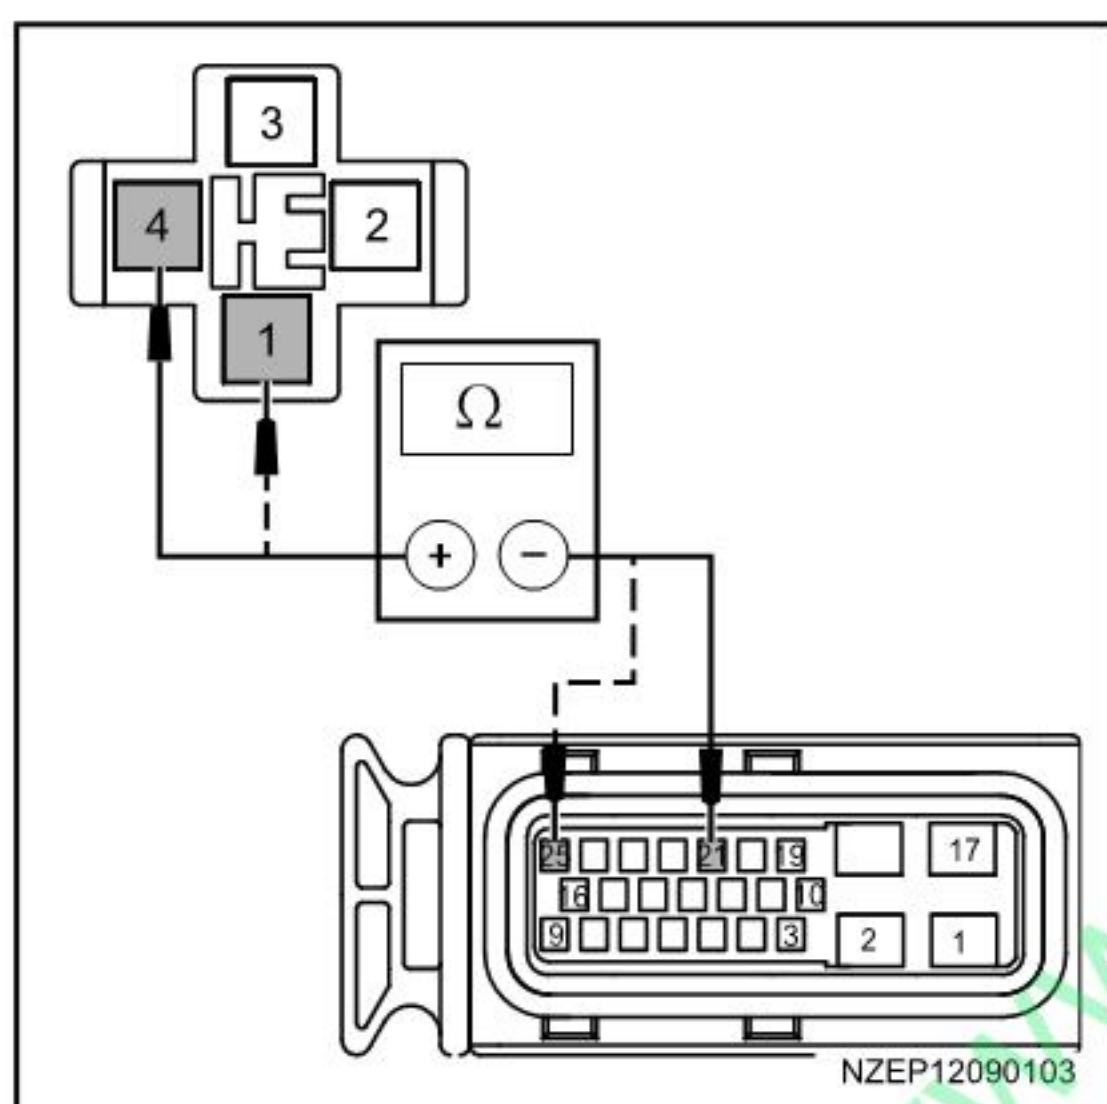
4. 检查制动开关与液压助力单元（EHB）是否通断。

- 将电源模式置于OFF位置。
- 断开制动开关线束插头U033。
- 测量电路：U033的1、4号端子与U023的25、21号端子之间电阻值。

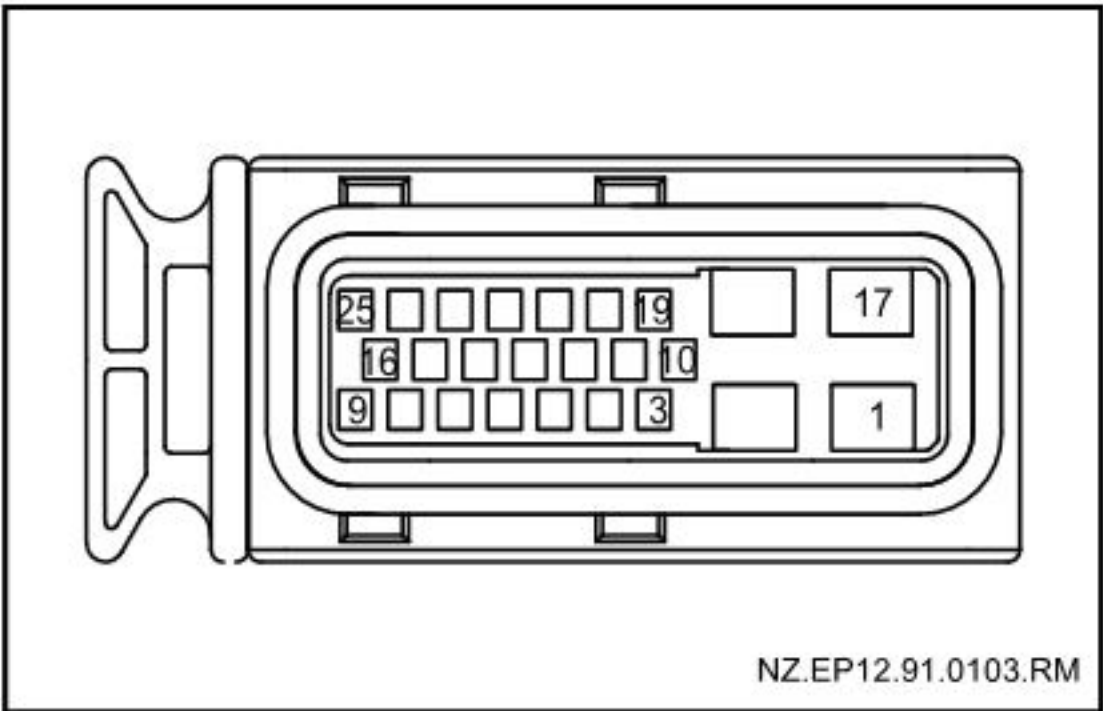
电子液压助力单元（EHB）（U023）

端子图

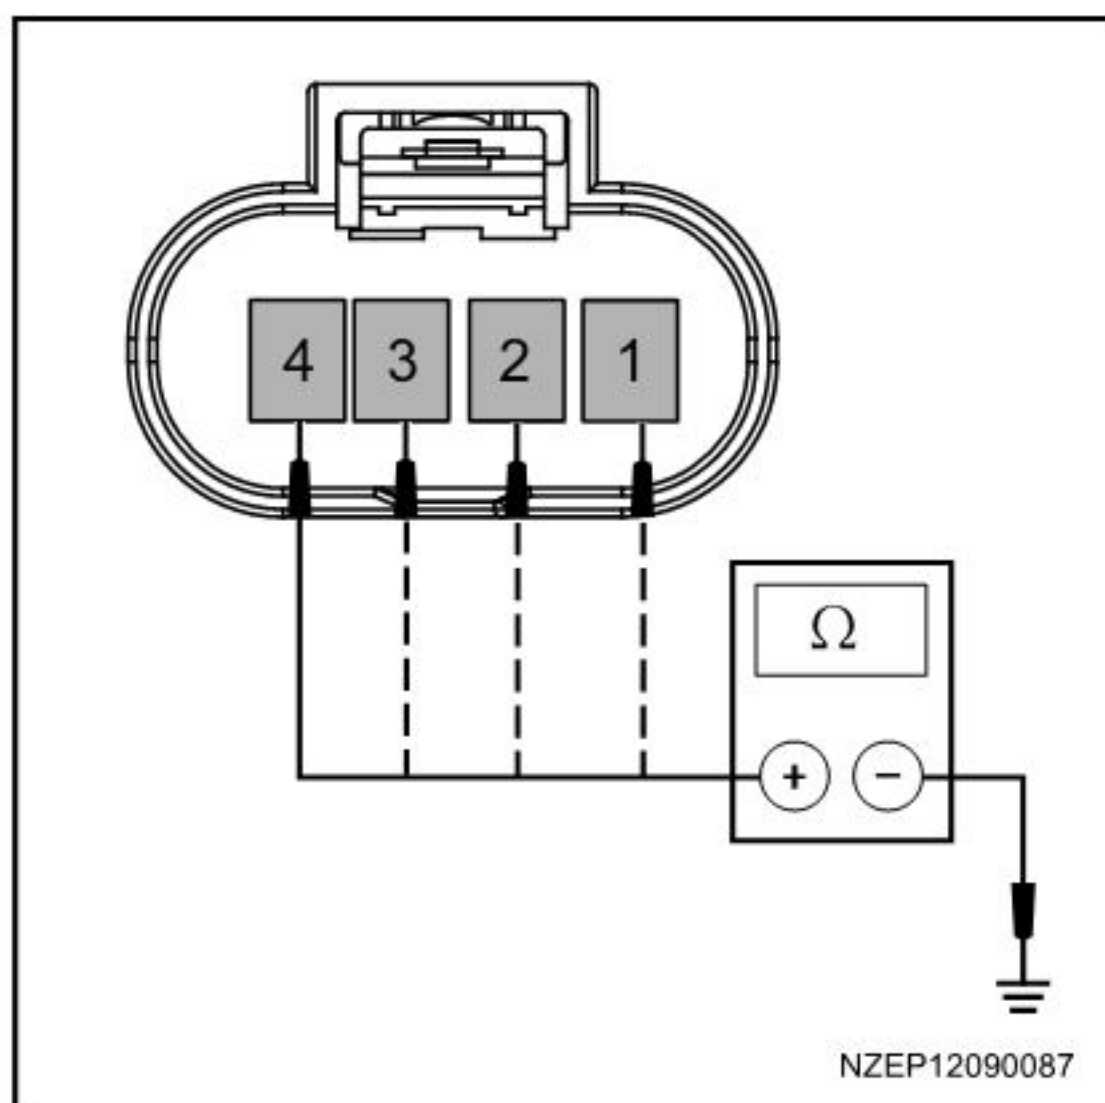
### 3. 检查电机位置传感器是否对地短路。

- 将电源模式置于OFF位置。
- 断开电机位置传感器线束插头U022。
- 测量电路：U022的1、2、3、4号端子与接地之间电阻值。

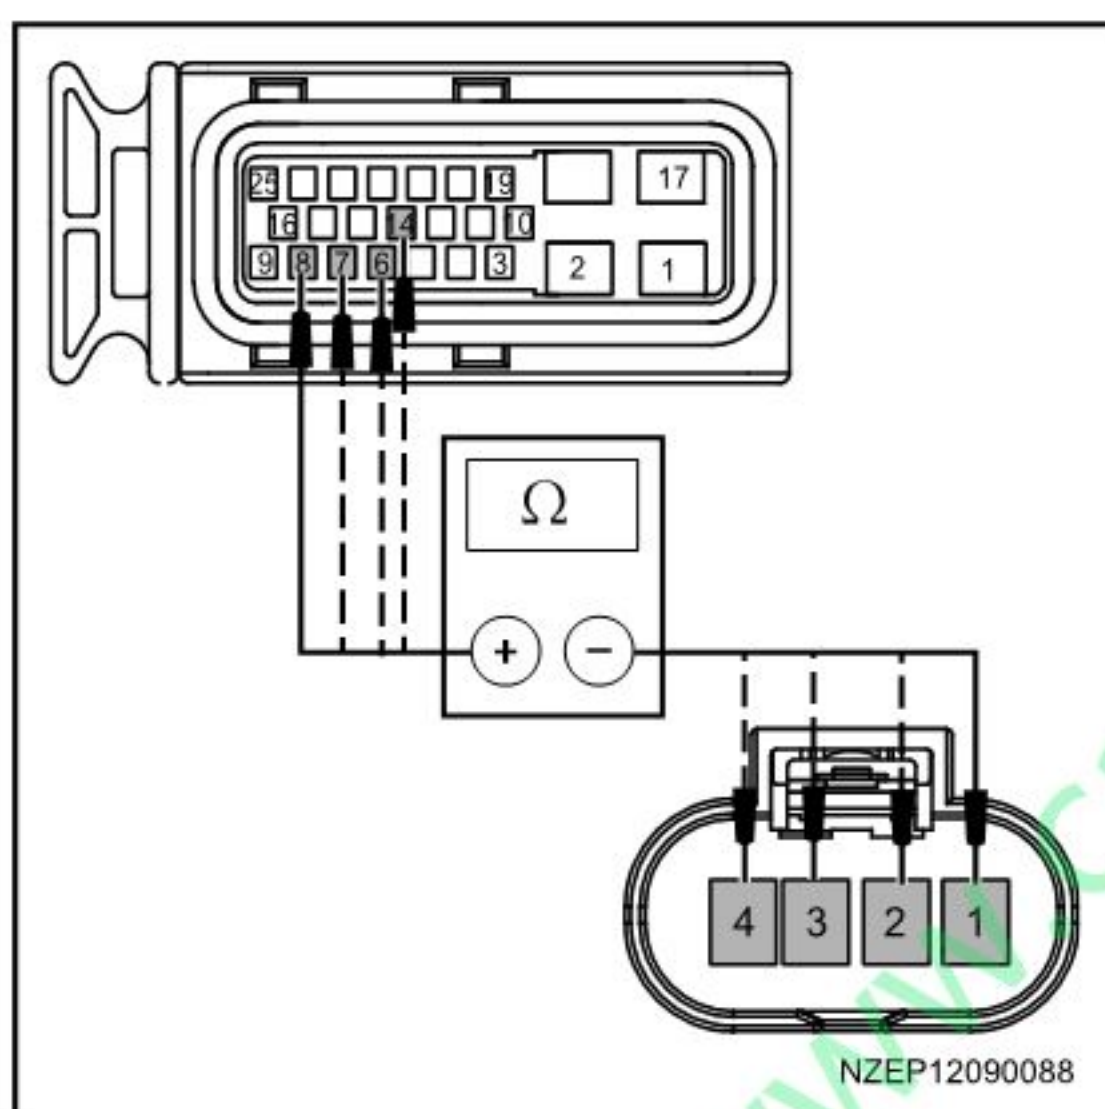
### 4. 检查电机位置传感器是否开路。

- 将电源模式置于OFF位置。
- 断开电子液压助力单元（EHB）线束插头U023。
- 断开电机位置传感器线束插头U022。
- 测量电路：U022的1、2、3、4号端子与U023的8、6、14、7号端子之间电阻值。

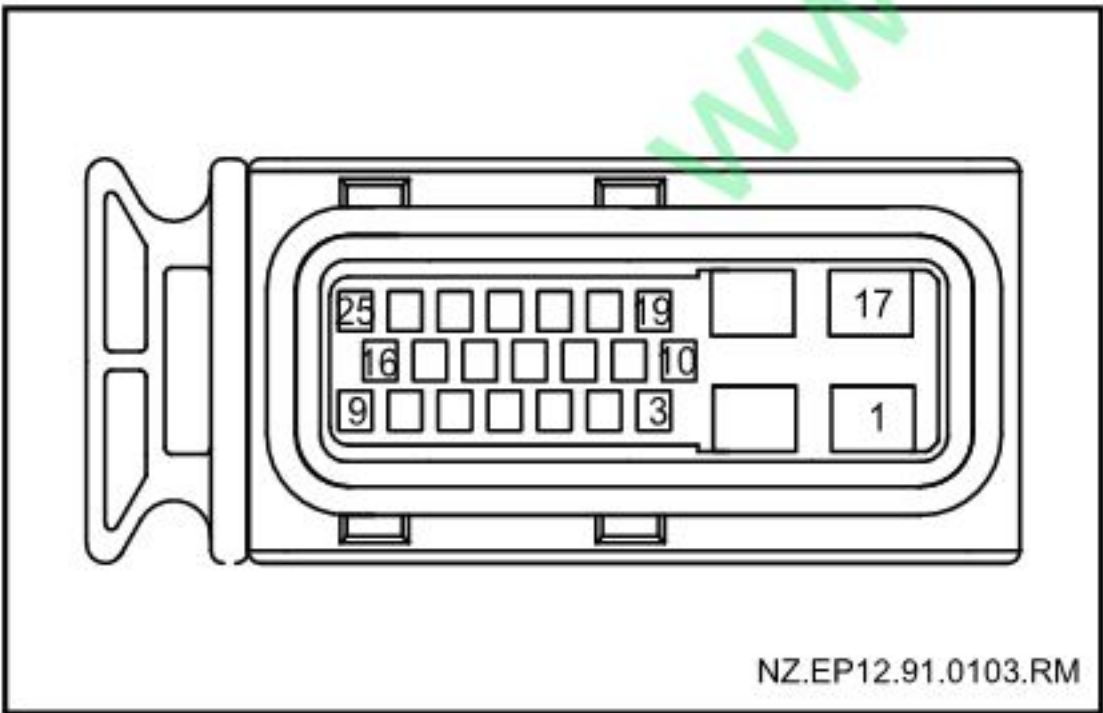
电子液压助力单元（EHB）（U023）

端子图
