## 精确测试

电子液压助力单元（EHB）（U023）

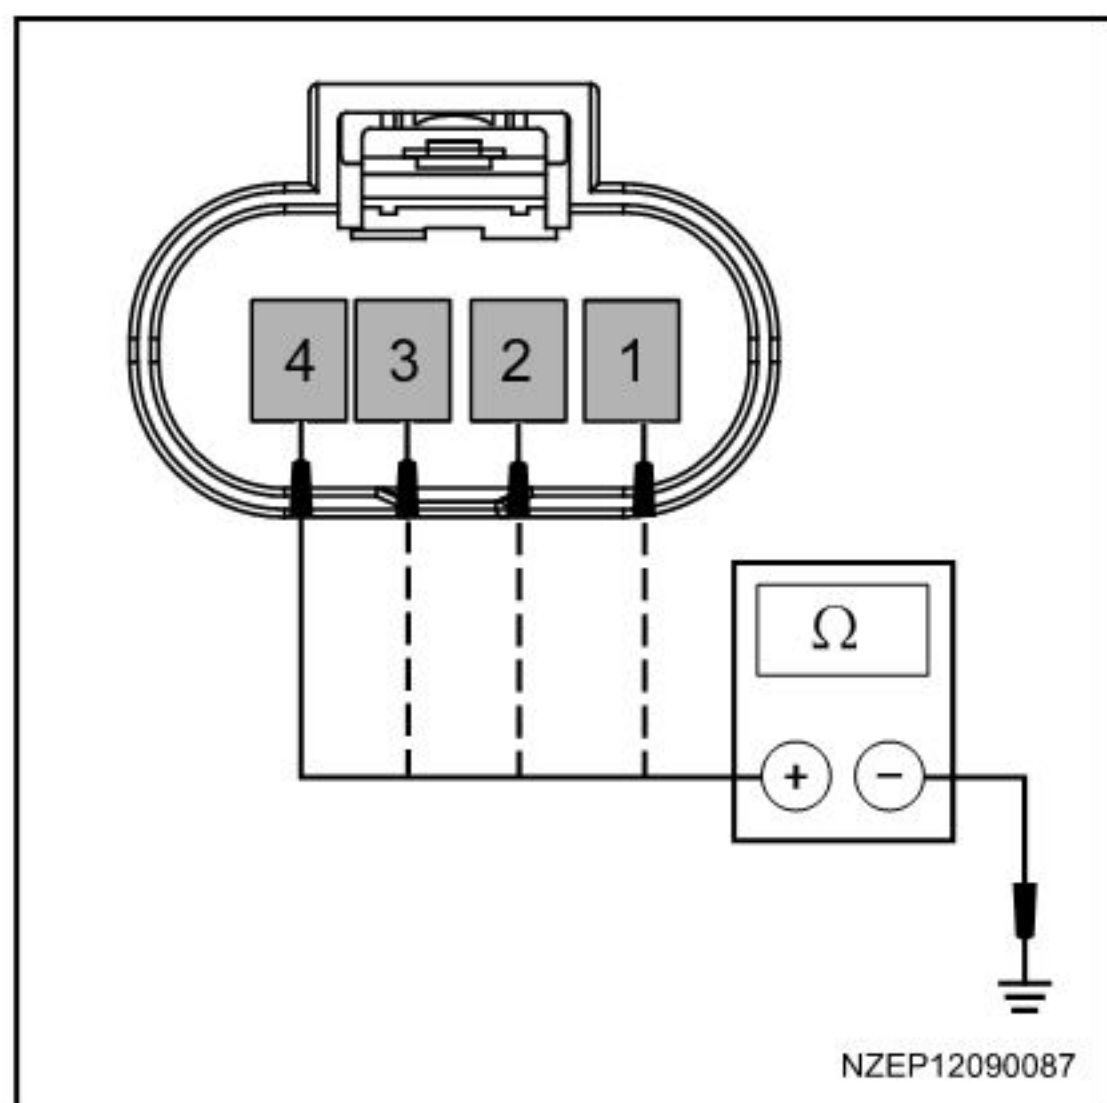
3. 检查电机位置传感器是否对地短路。
  - a. 将电源模式置于OFF位置。
  - b. 断开电机位置传感器线束插头U020。
  - c. 测量电路：U020的1、2、3号端子与接地之间电阻值。

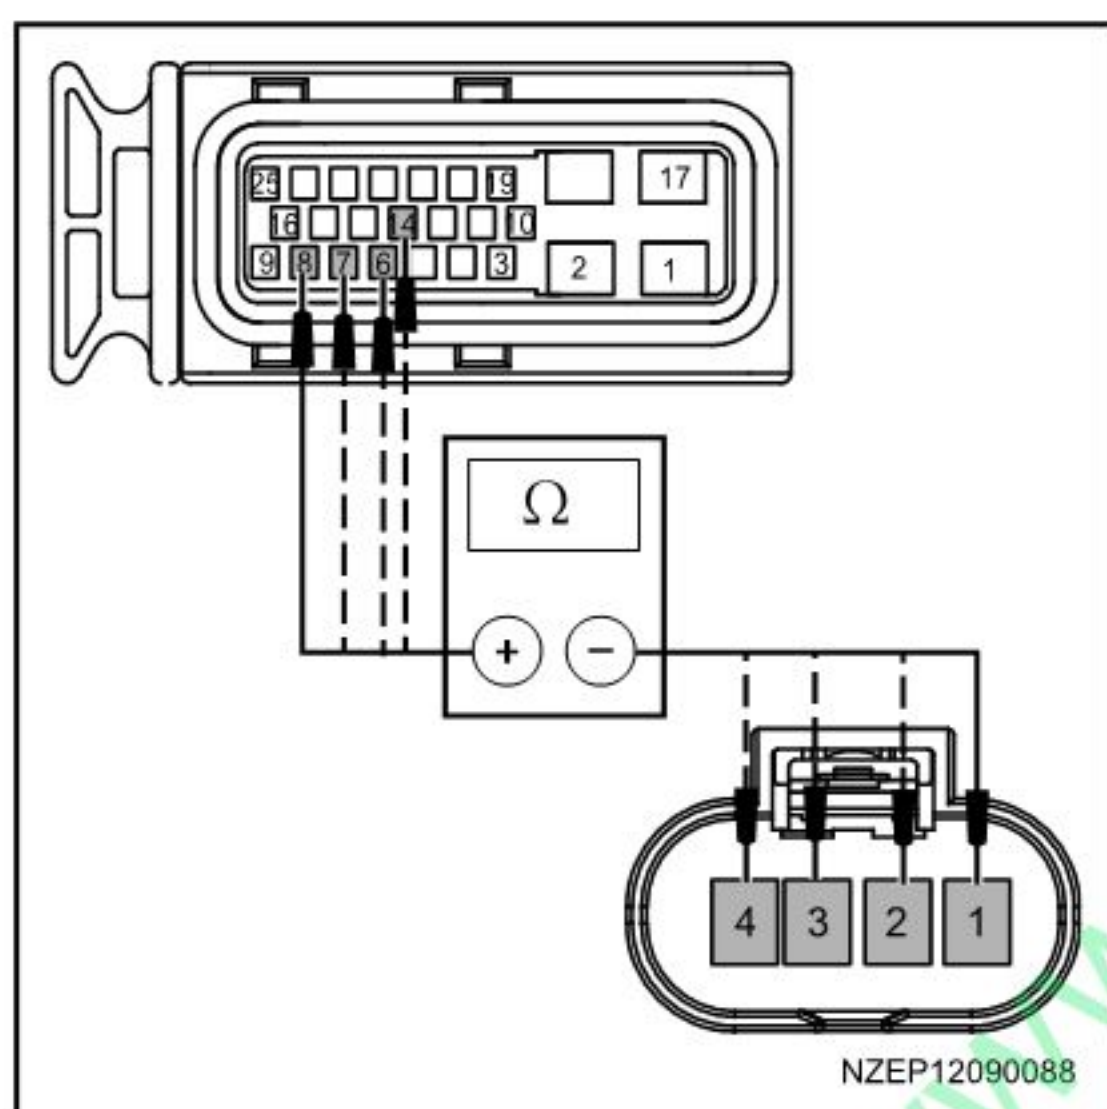
4. 检查电机位置传感器是否开路。
  - a. 将电源模式置于OFF位置。
  - b. 断开电子液压助力单元（EHB）线束插头U023。
  - c. 断开电机位置传感器线束插头U020。
  - d. 测量电路：U0220的1、2、3号端子与U023的3、4、5号端子之间电阻值。

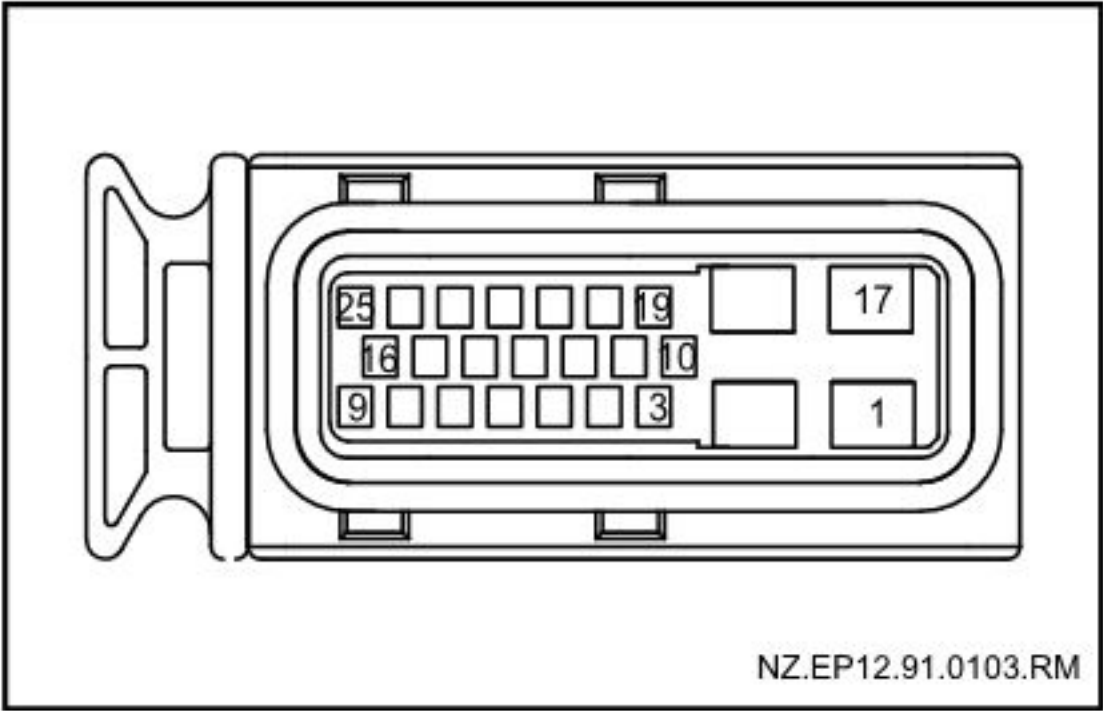
电子液压助力单元（EHB）（U023）

端子图

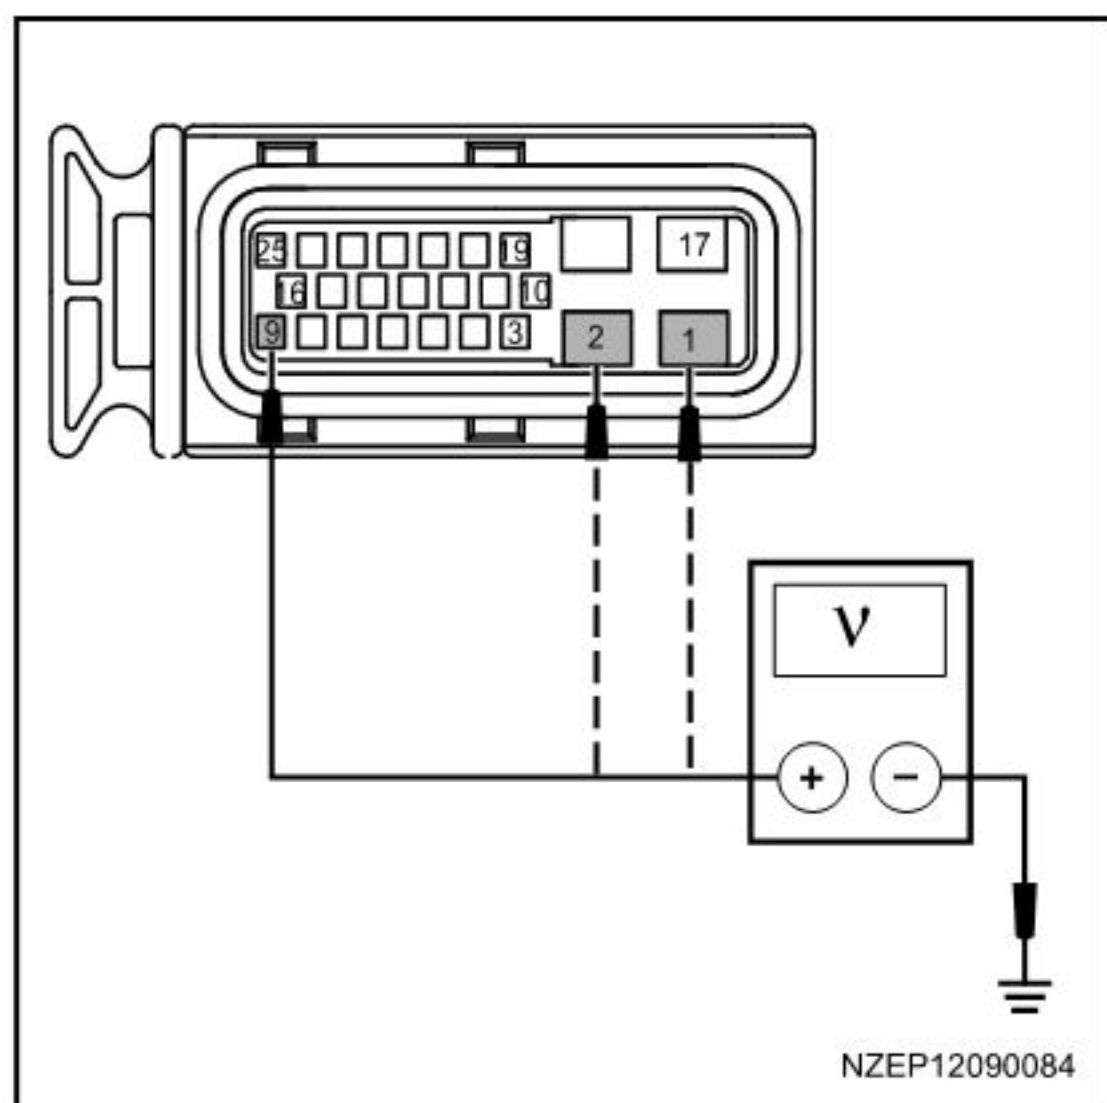
4. 检查电子液压助力单元 ( EHB ) 电源电压。
  - a. 将电源模式置于OFF位置。
  - b. 断开电子液压助力单元 ( EHB ) 线束插头U023。
  - c. 将电源模式置于ON位置。
  - d. 测量电路：U023的1、2、9号端子与接地之间电压值。

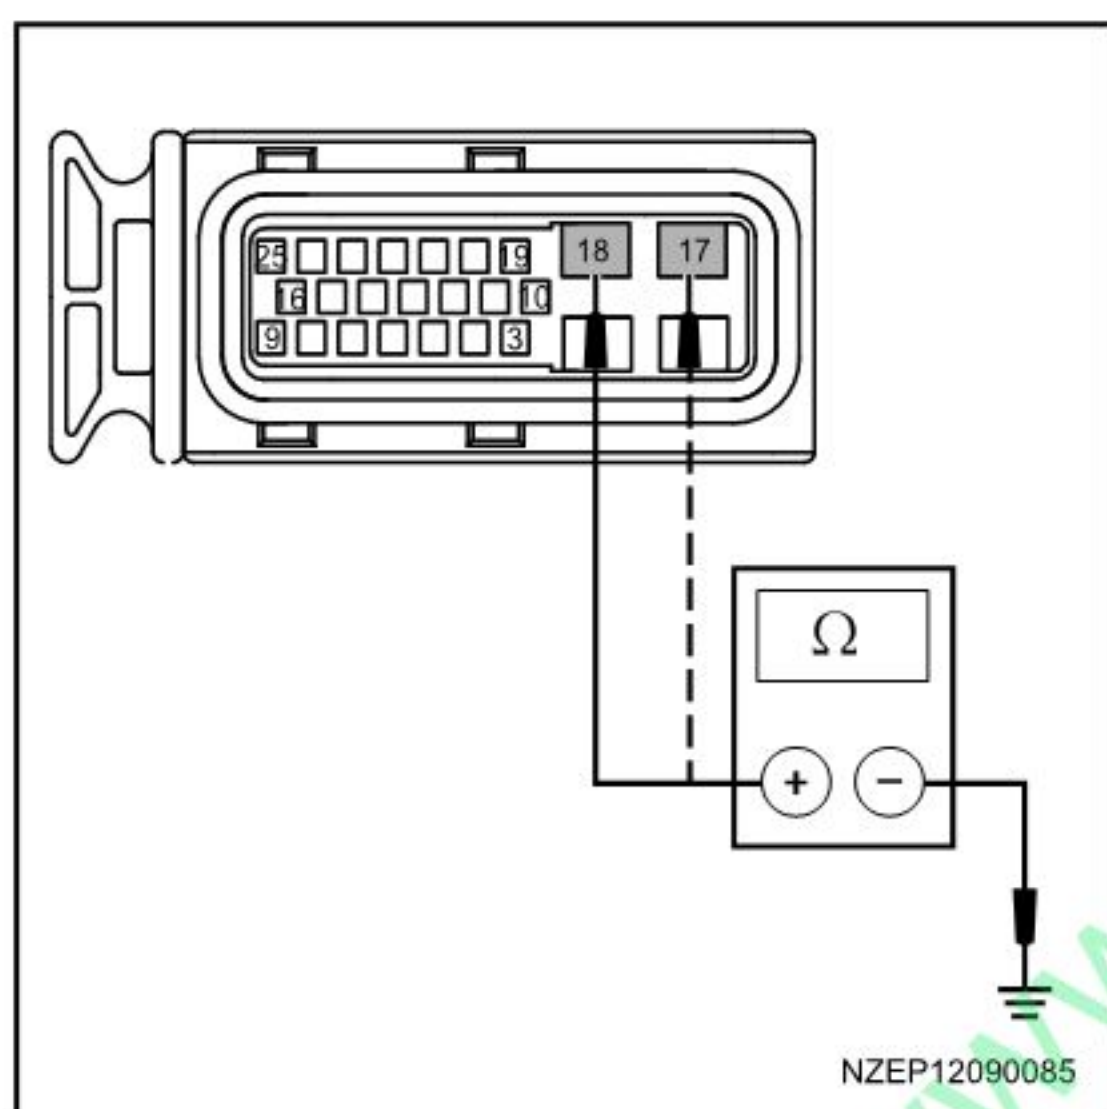
5. 检查电子液压助力单元 ( EHB ) 接地线路。
  - a. 将电源模式置于OFF位置。
  - b. 断开电子液压助力单元 ( EHB ) 线束插头U023。
  - c. 测量电路：U023的18、17号端子与接地之间电阻值。
