维护注意事项

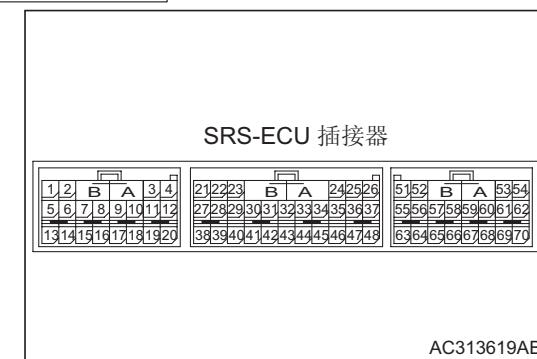
AC313619AB

SRS-ECU 插接器

不要试图修理 SRS 的线束插接器。如果发现线束发生故障, 则参照下表对其进行修理或更换。

SRS-ECU 端子编号	线束走向	修复措施
5、 6	地板线束 (左侧) → 侧帘安全气囊模块 (左侧)	修理或更换地板线束。
7、 8	地板线束 (左侧) → 座椅安全带预紧器 (左侧)	修理或更换地板线束。
9、 10	地板线束 (左侧) → 侧面气囊模块 (左侧)	修理或更换地板线束。
15、 16	地板线束 (左侧) → 侧面碰撞传感器 (后) (左侧)	修理或更换地板线束。
19、 20	地板线束 (左侧) → 侧面碰撞传感器 (前) (左侧)	修理或更换地板线束。
23	仪表板线束 → 接线盒 (3 号易熔丝)	修理或更换仪表板线束。
24	仪表板线束 → 接线盒 (2 号易熔丝)	修理或更换仪表板线束。
27、 28	仪表板线束 → 乘客 (前) 安全气囊模块第 1 级引燃管侧	修理或更换仪表板线束。
30、 31	仪表板线束 → 乘客 (前) 安全气囊模块第 2 级引燃管侧	修理或更换仪表板线束。
32	仪表板线束 → Can_H 线路	修理或更换 CAN 线路。
33、 34	仪表板线束 → 钟弹簧 → 驾驶员安全气囊模块第 2 级引燃管侧	修理或更换仪表板线束。更换钟弹簧。
36、 37	仪表板线束 → 钟弹簧 → 驾驶员安全气囊模块第 1 级引燃管侧	修理或更换仪表板线束。更换钟弹簧。
38、 39	仪表板线束 → 前部线束 → 正面碰撞传感器 (左侧)	修理或更换各线束。
40	仪表板线束 → 接地	修理或更换仪表板线束。

SRS-ECU 端子编号	线束走向	修复措施
43	仪表板线束 → Can_L 线路	修理或更换 CAN 线路。
47、 48	仪表板线束 → 控制线束 → 正面碰撞传感器 (右侧)	修理或更换各线束。
57、 58	地板线束 (左侧) → 地板线束 (右侧) → 侧面气囊模块 (右侧)	修理或更换各线束。
59、 60	地板线束 (左侧) → 地板线束 (右侧) → 座椅安全带预紧器 (右侧)	修理或更换各线束。
61、 62	地板线束 (左侧) → 地板线束 (右侧) → 侧帘安全气囊模块 (右侧)	修理或更换各线束。
63、 64	地板线束 (左侧) → 地板线束 (右侧) → 侧面碰撞传感器 (前) (右侧)	修理或更换各线束。
67、 68	地板线束 (左侧) → 地板线束 (右侧) → 侧面碰撞传感器 (后) (右侧)	修理或更换各线束。

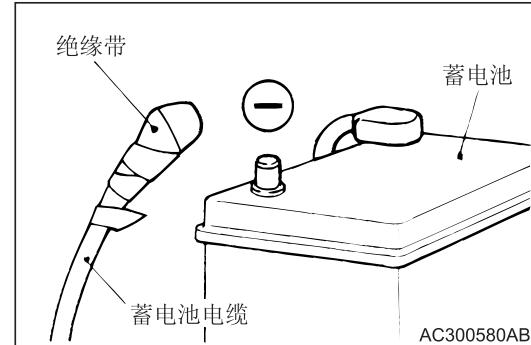
断开蓄电池电缆之后, 至少等待 60 秒, 再进行以下操作。此外, 用绝缘带将蓄电池负极端子绝缘。将 **SRS-ECU** 内部的电容器设计为总是保持足够的电压, 即使在断开蓄电池后较短一段时间, 仍可将安全气囊膨开, 因此如果在断开蓄电池电缆后立即对 **SRS** 系统进行操作, 则可能因安全气囊意外膨开而造成严重伤害。

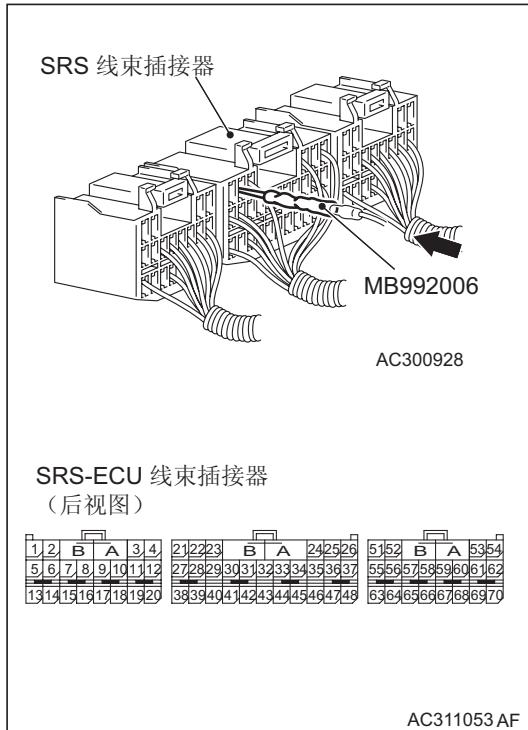
如果使用 **SRS-ECU** 线束插接器进行检查，则遵照以下程序：从线束侧（后侧）将专用工具超细探针（**MB992006**）插入插接器，然后将测试仪与该探针相连。如果使用的是专用工具以外的其它工具，则可能会损坏线束和其它部件。不要将探针从插接器的正面直接插入端子中。为增强各端子的导电性，对其进行电镀，因此，如果探针与端子直接接触，则镀层会断裂，从而导致可靠性降低。
