## 插头布置 MMI

### 信息电子装置 1 控制器 -J794-

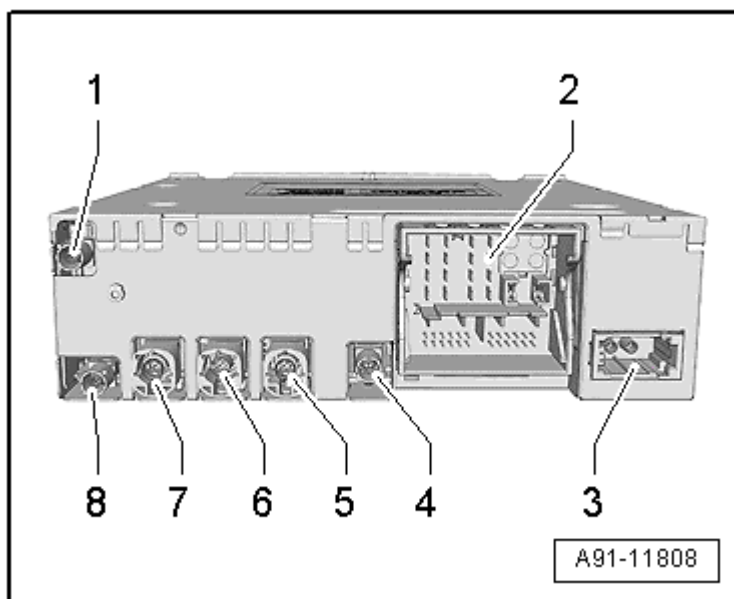
- 1 - 未占用
- 2 - 带有四个多芯插头连接的连接块
- 3 - MOST 总线
- 4 - 电视调谐器 -R78- 的 FBAS 输入端 (绿色)
- 5 - 至前部信息显示和操作单元控制器的显示单元 -J685- 的 4 芯多芯插头连接 (T4am)
- 6 - 至外部音频源接口 -R199- 的 4 芯多芯插头连接 (T4ap)
- 7 - 未占用
- 8 - 车顶天线 -R216- 的天线接口 (GPS)

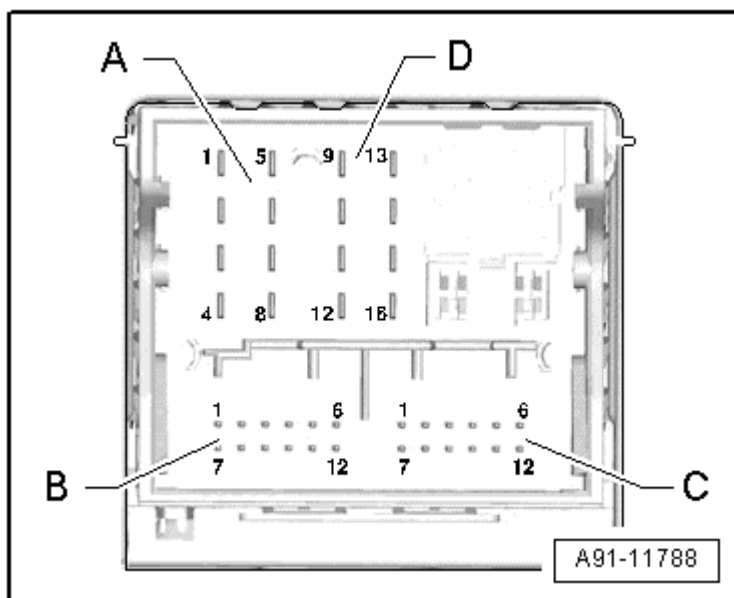
#### A - 8 芯棕色多芯插头连接 (T8ah)

- 1 - 未占用
- 2 - 多媒体系统操作单元 -E380- 的供电
- 3 - 至多媒体系统操作单元 -E380- 的 Wake UP
- 4 - 未占用
- 5 - 未占用
- 6 - 至多媒体系统操作单元 -E380- 的 RESET
- 7 - 环形结构断裂诊断导线

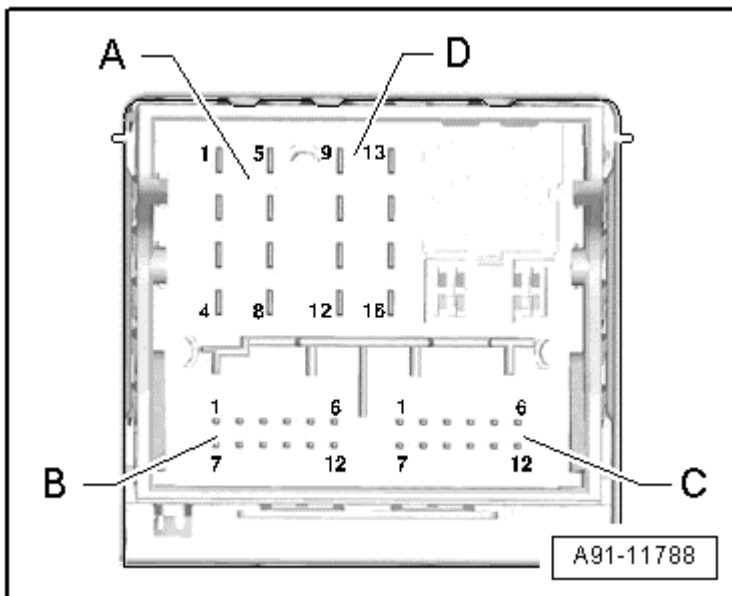
#### B - 12 芯蓝色多芯插头连接 (T12x)

- 2 - 前部车顶模块中的麦克风单元 - R164- (右前麦克风 -R141-) 的麦克风输入端 (+)
- 3 - 前部车顶模块中的麦克风单元 - R164- (右前麦克风 -R141-) 的麦克风输入端 (-)
- 5 - 倒车摄像系统控制器 -J772- 的 FBAS 导线 (-)
- 8 -

前部车顶模块中的麦克风单元 -  
R164- ( 左前麦克风 -R140- ) 的麦  
克风输入端 ( + )

9 - 前部车顶模块中的麦克风单元 -  
R164- ( 左前麦克风 -R140- ) 的麦  
克风输入端 ( - )

11 - 倒车摄像系统控制器 -J772- 的  
FBAS 导线 ( + )

2 - 前部车顶模块中的麦克风单元 -  
R164- ( 左前麦克风 -R140- ) 的麦  
克风输入端 ( + )

3 - 前部车顶模块中的麦克风单元 -  
R164- ( 左前麦克风 -R140- ) 的麦  
克风输入端 ( - )

5 - 倒车摄像系统控制器 -J772- 的  
FBAS 导线 ( - )

8 - 前部车顶模块中的麦克风单元 -  
R164- ( 右前麦克风 -R141- ) 的麦  
克风输入端 ( + )

9 - 前部车顶模块中的麦克风单元 -  
R164- ( 右前麦克风 -R141- ) 的麦  
克风输入端 ( - )

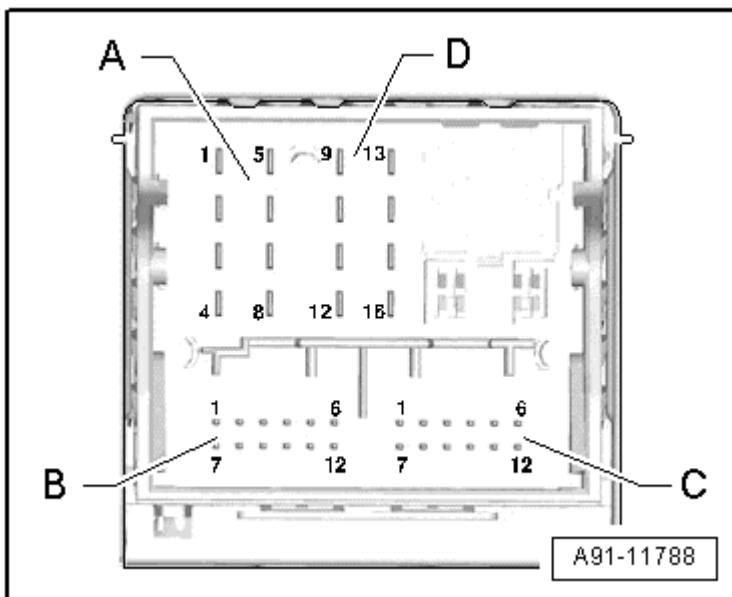
#### C - 12 芯绿色多芯插头连接 ( T12y )

所有线脚都与外部音频源接头 -R199- 连  
接。

- 1 - 低频输入接地
- 2 - 右侧低频输入
- 3 - USB ( +5V )
- 4 - USB ( 接地 )
- 5 - 未占用
- 6 - 检测
- 7 - 左侧低频输入
- 8 - 低频输入屏蔽接地
- 9 - FBAS 导线 ( + )
- 10 - FBAS 导线 ( - )
- 11 - iPod 数据
- 12 - iPod 数据

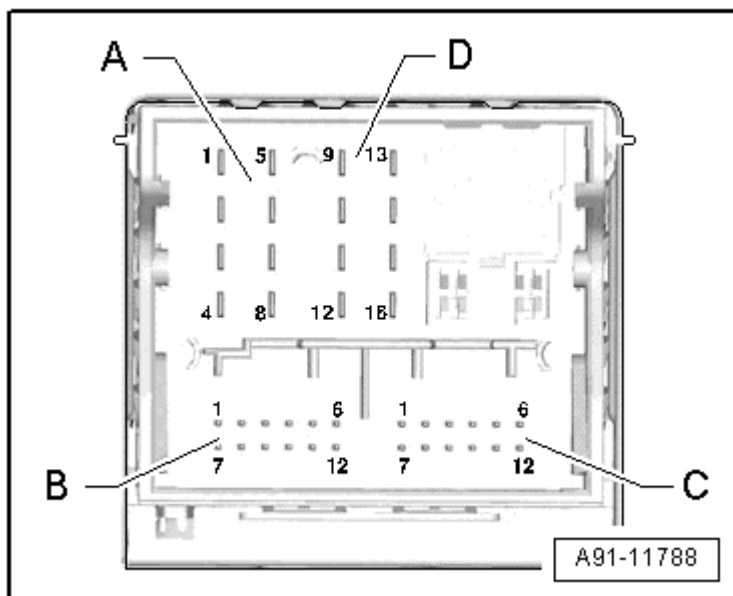
#### D - 多芯插头连接, 8 芯 ( T16q ) , 黑色

- 10 - 自多媒体系统操作单元 -E380- 的  
数据
- 11 - 至多媒体系统操作单元 -E380- 的  
数据
- 12 - 端子 31
- 14 - 自多媒体系统操作单元 -E380- 的  
RESET
- 15 - 端子 30

# 16 - 多媒体系统操作单元 -E380- 的接地

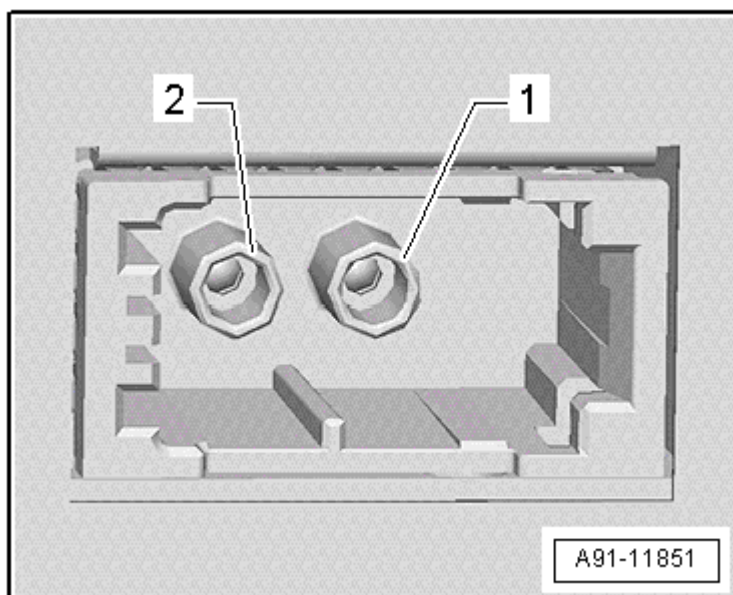
## 3 - MOST 总线

- 1 - 输入端
- 2 - 输出端

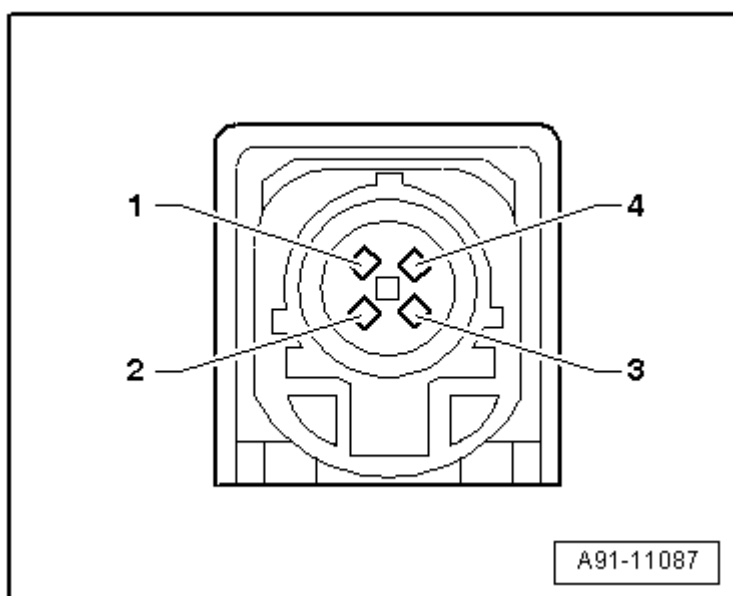
## 5 - 4 芯灰色多芯插头连接 ( T4am )

所有引脚都与前部信息显示和操作单元控制器的显示单元 -J685- 连接。

- 1 - LVDS ( - )
- 2 - 未占用
- 3 - LVDS ( + )
- 4 - 接地

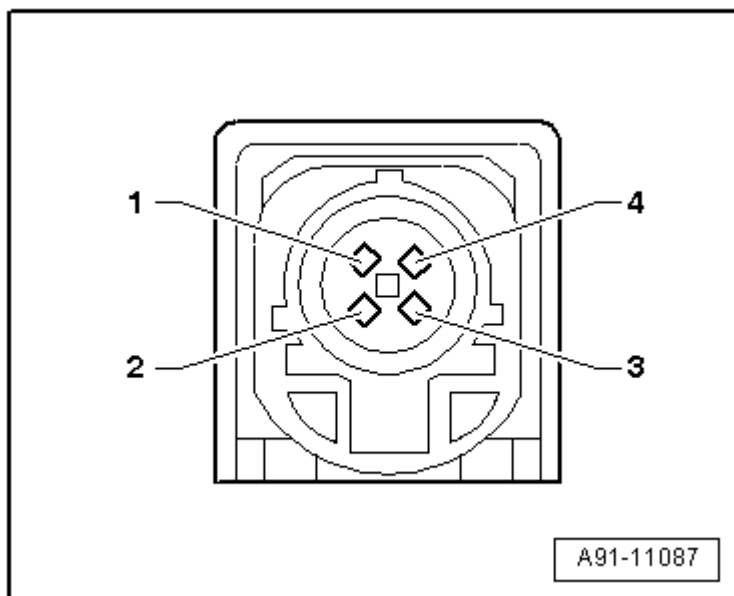
**6 - 4 芯多芯插头连接 ( T4ap )**

所有线脚都与外部音频源接头 -R199- 连接。

- 1 - D ( + )
- 2 - 已识别 iPod
- 3 - D ( - )
- 4 - 接地
