## **安装位置 后部自动空调装置操控和显示单元 -E265-**

## **安装位置 后部 Climatronic 自动空调装置操控和显示单元 -E265- , 空调装置 9AU/KH5**

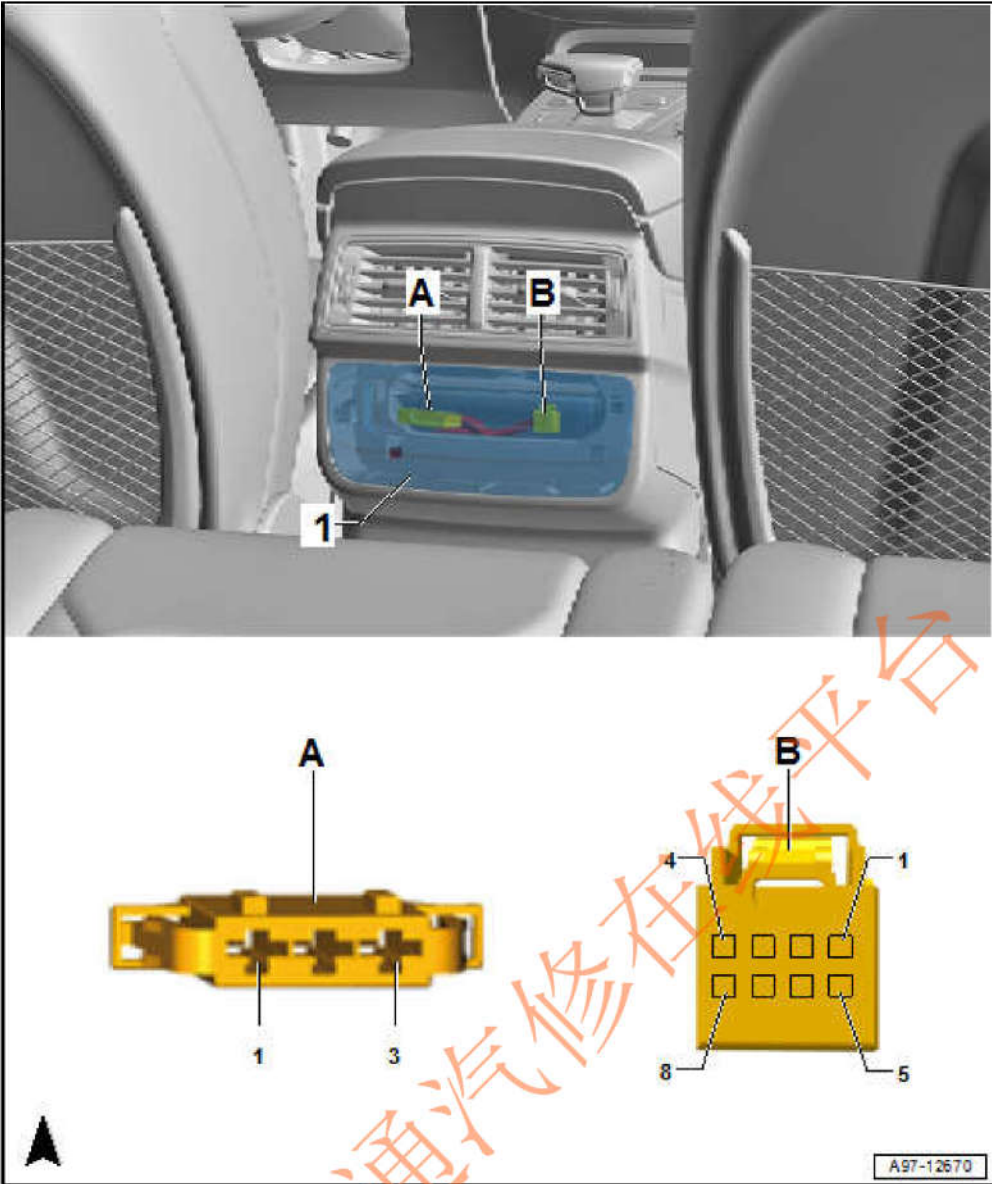
后部中控台内。

1 - 后部 Climatronic 自动空调装置操控和显示单元 -E265- , 空调装置 9AU/KH5  
A - 3 芯插头连接 -T3by- , 黑色  
B - 8 芯插头连接 -T8y- , 黑色

插头布置 后部全自动空调装置操控和显示单元 -E265- , 空调装置 9AU/KH5 , 产品升级前

插头布置 后部 Climatronic 自动空调装置操控和显示单元 -E265- , 空调装置 9AU/KH5 , 产品升级起

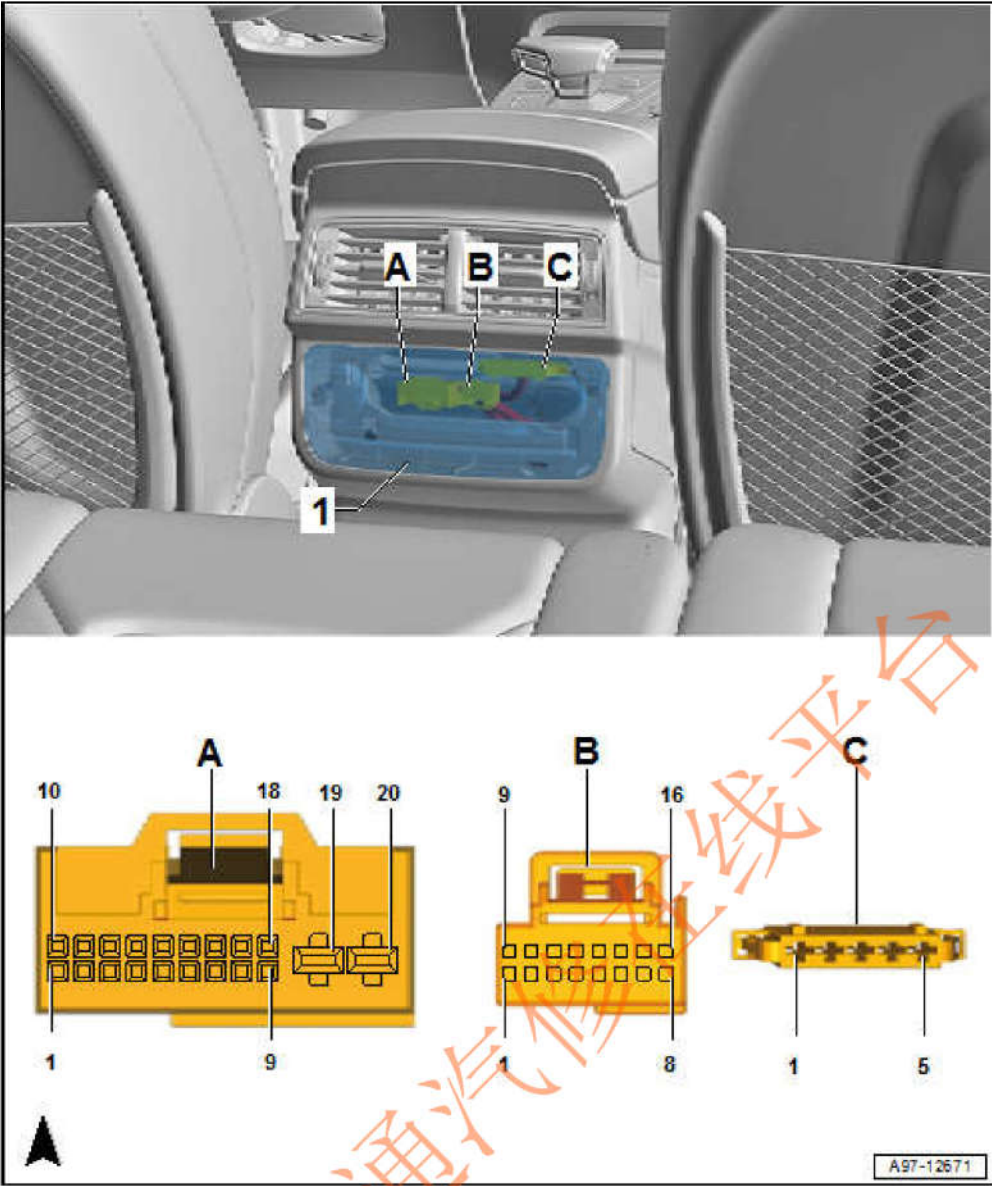
后部中控台内。

- 1 - 后部自动空调装置操控和显示单元 -E265- , 空调装置 9AH  
A - 20 芯插头连接 -T20e- , 黑色  
B - 16 芯插头连接 -T16l- , 黑色  
C - 5 芯插头连接 -T5i- , 黑色

插头布置 后部全自动空调装置操控和显示单元 -E265- , 空调装置 9AH , 产品升级前
