| 车辆 : 301 CHINE | 车辆识别号码: LDC6332T5G3572860 / OPR : 14432 |
| 范围 | 舒适和便利 |
| 部件 | 功能 加热型后挡风玻璃 |

原理

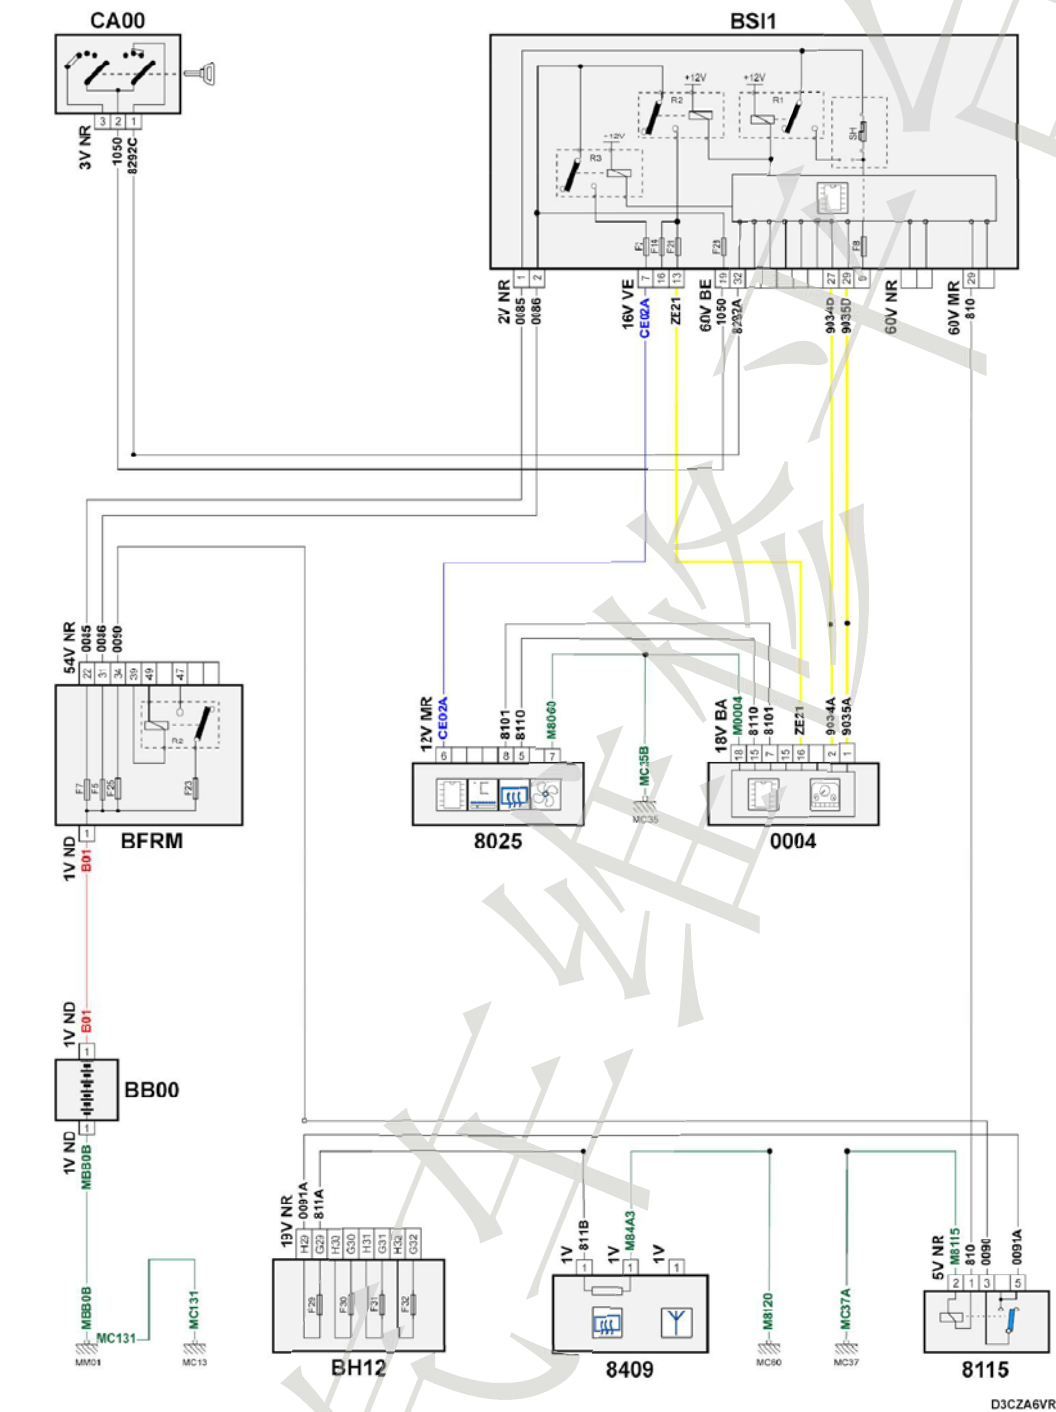
| 项目代码 | 说明 | 信息 |
| 0004 | null | 组合仪表(/) |
| 8025 | null | 空调控制面板(如果分离) |
| 8115 | null | 加热型后挡风玻璃继电器 |
| 8409 | null | 加热型后风窗/天线/总成 |
| BB00 | null | 伺服蓄电池 |
| BFRM | null | 发动机保险丝和继电器盒 |
| BH12 | null | 乘客舱保险丝盒/, 12保险丝 |
| BSI1 | null | 智能控制盒 |
| CA00 | null | 点火开关 |
| E811 | null | 一个信息(或等电位811)压接导线 |
| E829 | null | 一个信息(或等电位829)压接导线 |
| E934 | null | 一个信息(或等电位934)压接导线 |
| E935 | null | 一个信息(或等电位935)压接导线 |
| EM35B | null | 压接导线接地(接地点编号35B) |
| EM37A | null | 压接导线接地(接地点编号37A) |
| EM811 | null | 压接导线接地(接地点编号81) |
| MC13 | null | 车身接地点编号13 |
| MC35 | null | 车身接地点编号35 |
| MC37A | null | 车身接地点编号37A |
| MC60B | null | 车身接地点编号60 |
| MM01 | null | 发动机接地点数01 |

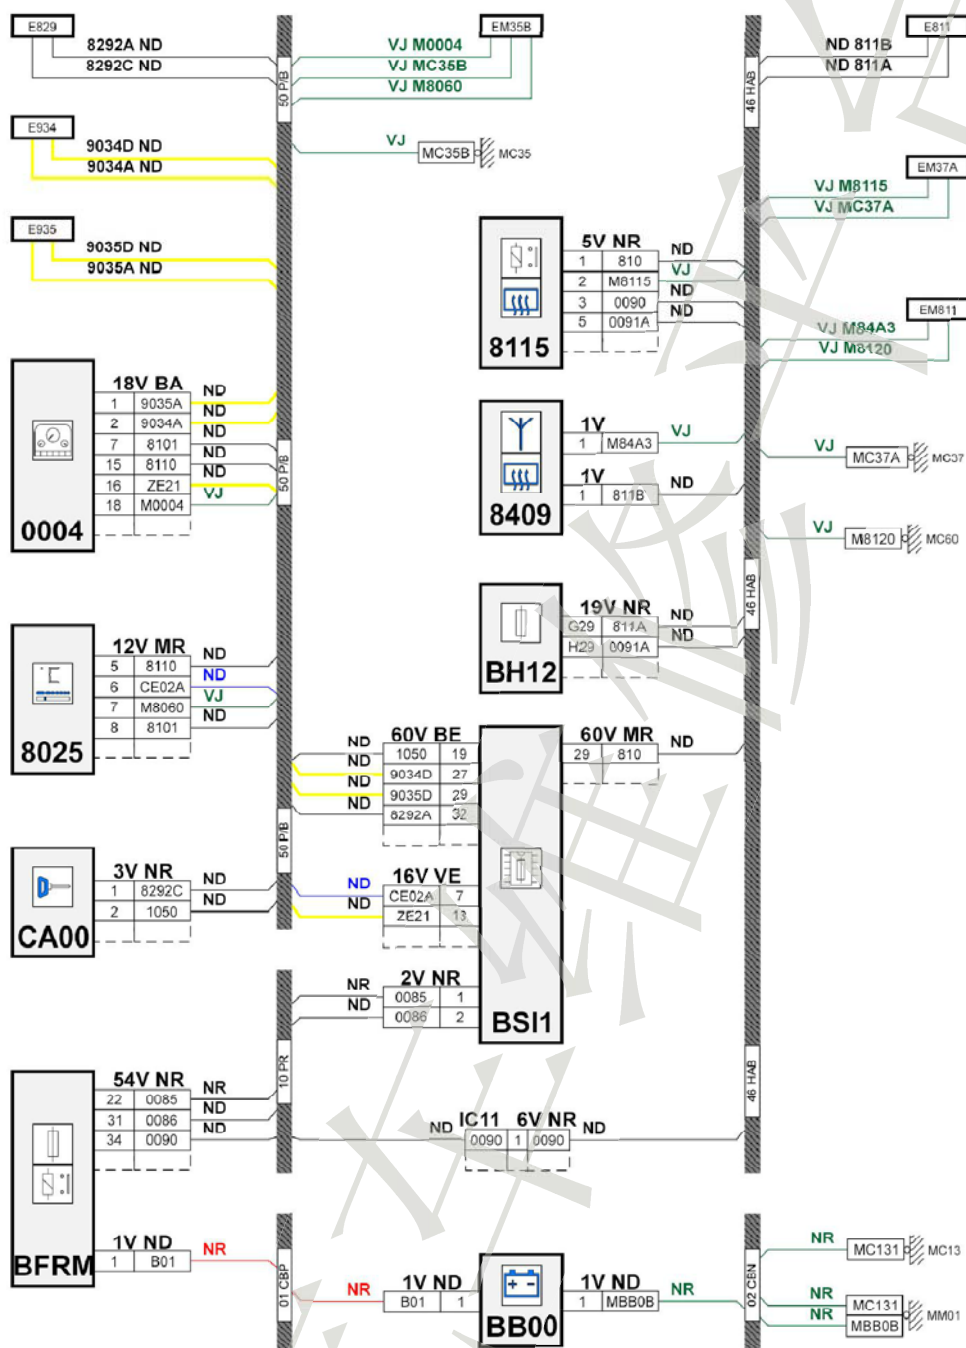
D3CZA6VG

| 项目代码 | 说明 | 信息 |
| 0004 | null | 组合仪表(/) |
| 8025 | null | 空调控制面板(如果分离) |
| 8115 | null | 加热型后挡风玻璃继电器 |
| 8409 | null | 加热式后风窗/天线/总成 |
| BB00 | null | 伺服蓄电池 |
| BFRM | null | 发动机保险丝和继电器盒 |
| BH12 | null | 乘客舱保险丝盒/, 12保险丝 |
| BSI1 | null | 智能控制盒 |
| CA00 | null | 点火开关 |
| E811 | null | 一个信息(或等电位811)压接导线 |
| E829 | null | 一个信息(或等电位829)压接导线 |
| E934 | null | 一个信息(或等电位934)压接导线 |
| E935 | null | 一个信息(或等电位935)压接导线 |
| EM35B | null | 压接导线接地(接地点编号35B) |
| EM37A | null | 压接导线接地(接地点编号37A) |
| EM811 | null | 压接导线接地(接地点编号81) |
| MC13 | null | 车身接地点编号13 |
| MC35 | null | 车身接地点编号35 |
| MC37A | null | 车身接地点编号37A |
| MC60B | null | 车身接地点编号60 |
| MM01 | null | 发动机接地点数01 |
