| 车辆 : 4008 | OPR : 1000 |
| 范围 | 照明—信号 |
| 部件 | 功能 转向指示器/侧转向灯/危险警告灯 |

原理

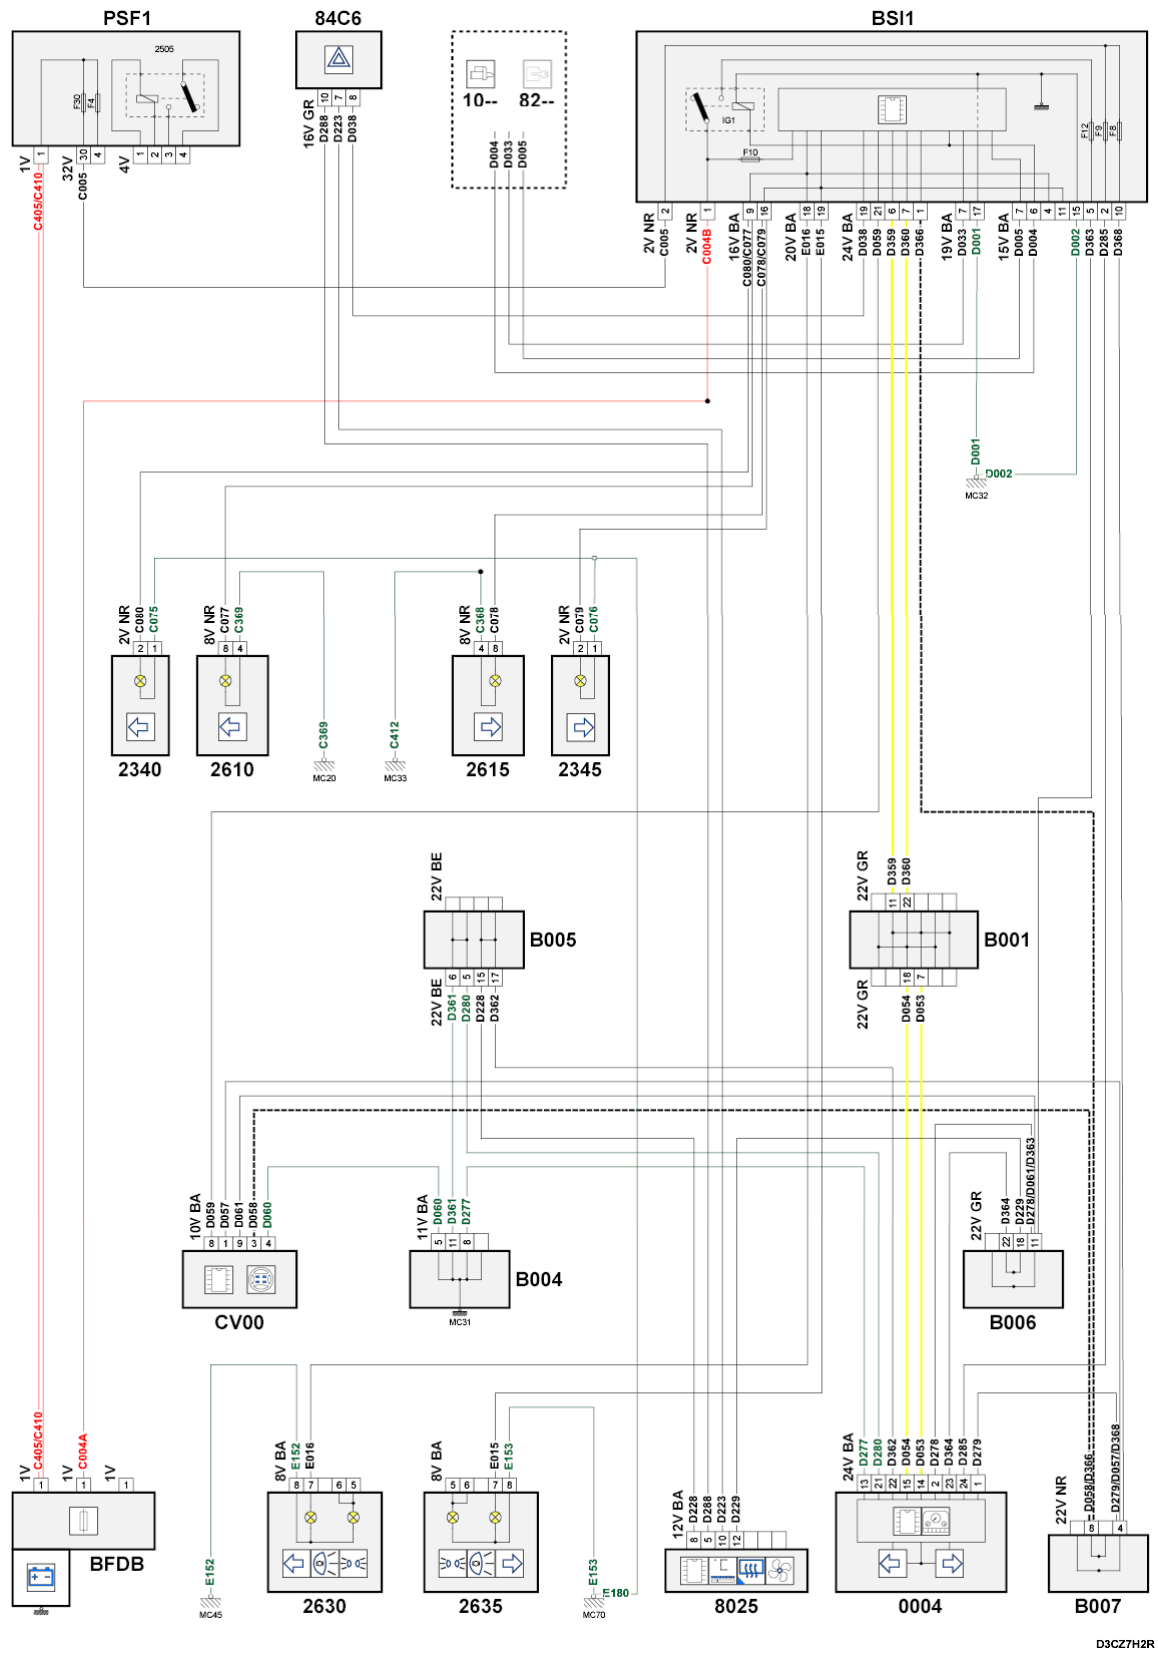
| 项目代码 | 说明 | 信息 |
| 0004 | null | 组合仪表(/) |
| 2340 | null | 左侧转向灯闪光器 |
| 2345 | null | 右侧转向灯闪光器 |
| 2610 | null | 左前大灯 |
| 2615 | null | 右侧前大灯 |
| 2630 | null | 车身上的左后车灯单元 |
| 2635 | null | 右侧尾灯 |
| 84C6 | null | 多功能控制面板 |
| BSI1 | null | 智能盒控制系统(BSI) |
| CA00 | null | 点火开关 / |
| CV00 | null | 方向盘下的控制装置 |
