SRS 系统

系统概述

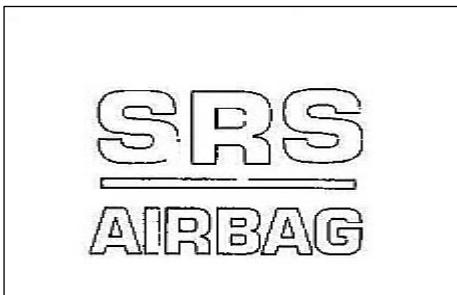
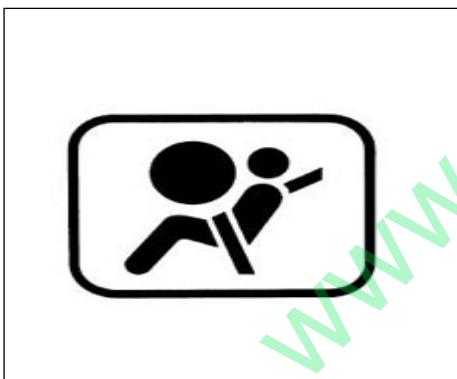
驾驶员安全气囊标志铸压在方向盘中间的装饰盖上，而乘客安全气囊标志铸压在杂物箱上方仪表板上。配有安全气囊系统的车辆也可由组合仪表安全气囊故障指示灯来识别（如左图），每次将电源上到 ON 档电作为系统自检，组合仪表的安全气囊故障指示灯点亮约 5 秒钟。
