## 变速器系统

### 系统描述

## 位置图

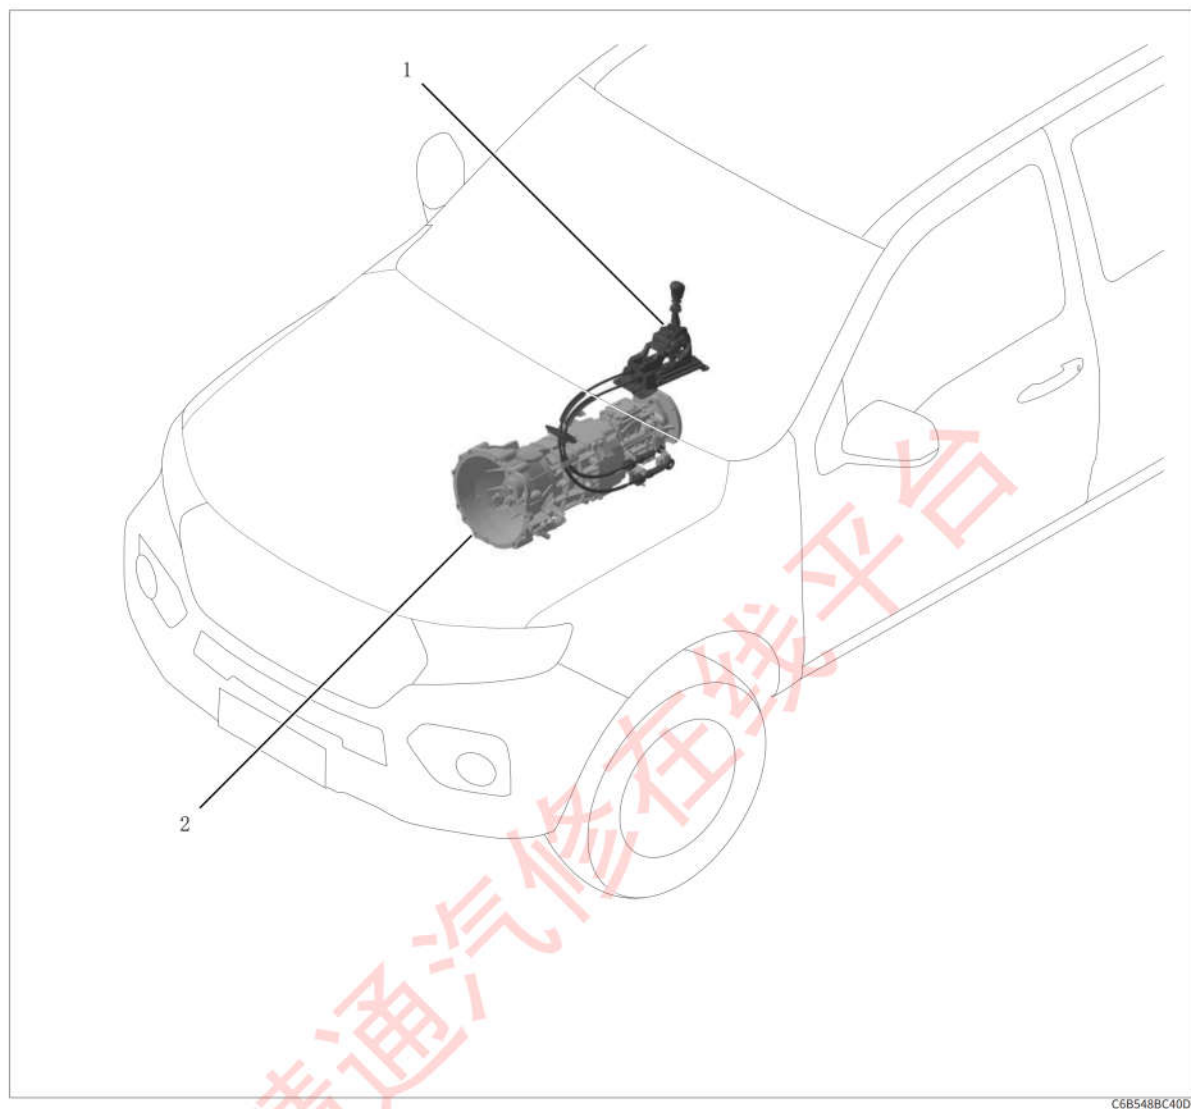
1. 换挡器总成

2. 手动变速器总成
