## 车身焊点(小双) 图解实例

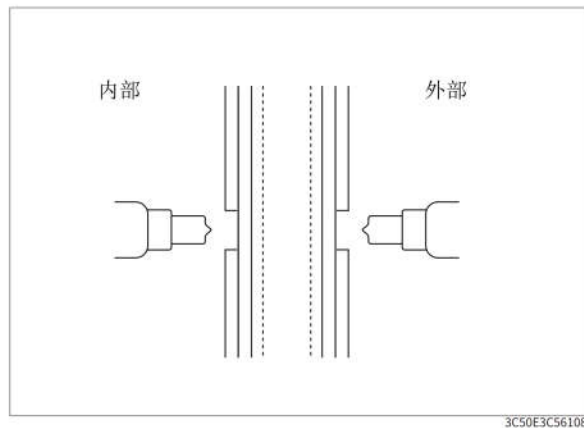
#### 1. 钻通一块面板

- 根据面板的数量，钻通一块或两块面板，该数量和拆卸方向列在一起。

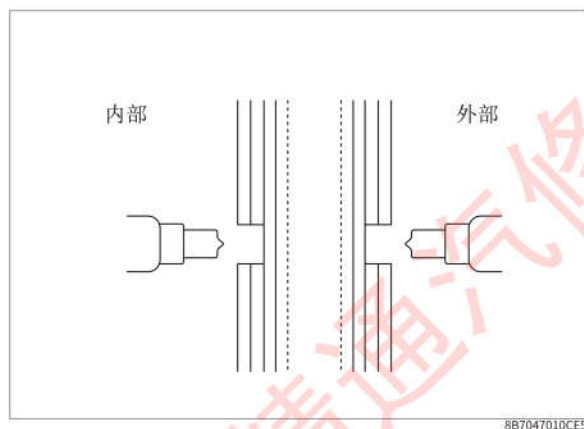
#### 2. 钻通两块面板

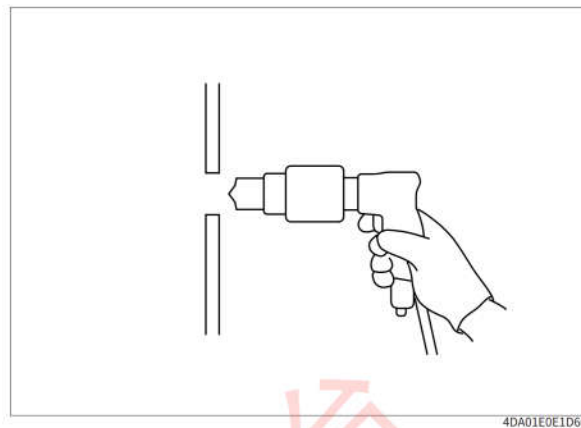
#### 1. 在配件上为塞焊钻孔

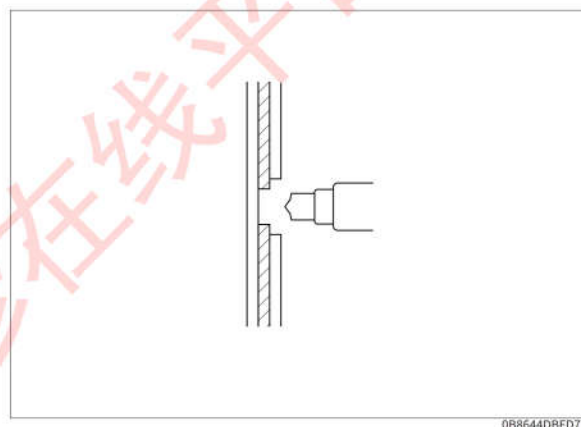
#### 2. 在配件上为塞焊钻孔，与车辆侧面的孔相匹配
