凌渡(Lamando)

电路图

编号 19 / 1

**收音机装置**

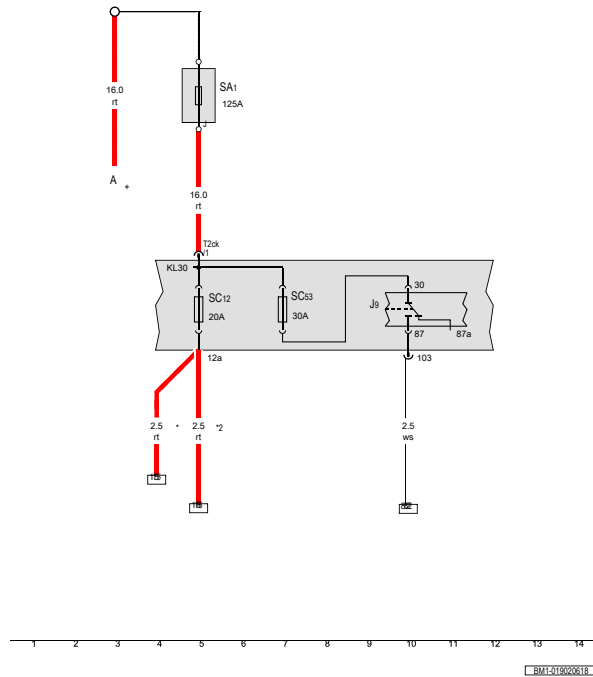
编号 19 / 2

**可加热后窗玻璃继电器**

- A - 蓄电池
- J9 - 可加热后窗玻璃继电器
- SA1 - 保险丝架 A 上的保险丝 1
- SC12 - 保险丝架 C 上的保险丝 12
- SC53 - 保险丝架 C 上的保险丝 53
- T2ck - 2 芯插头连接
- \* - 自 2016 年 7 月起
- \*2 - 截至 2016 年 7 月

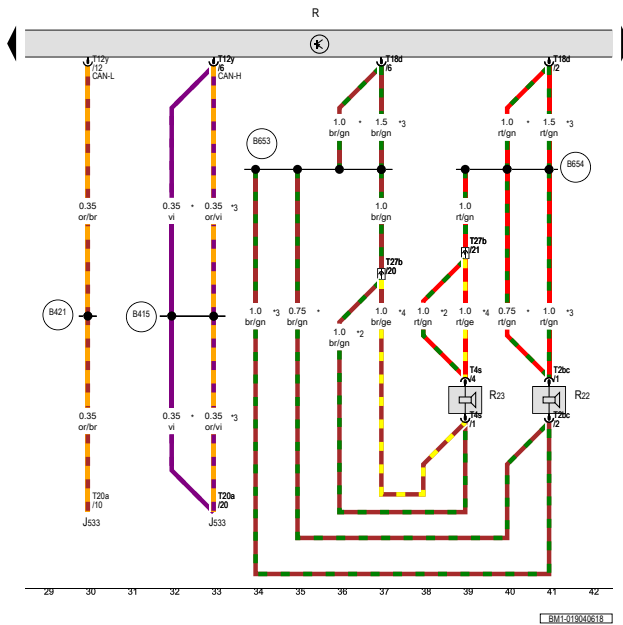
编号 19 / 4

## 收音机, 右前高音扬声器, 右前低音扬声器

- J533 - 数据总线诊断接口
- R - 收音机
- R22 - 右前高音扬声器
- R23 - 右前低音扬声器
- T2bc - 2 芯插头连接
- T4s - 4 芯插头连接
- T12y - 12 芯插头连接
- T18d - 18 芯插头连接
- T20a - 20 芯插头连接
- T27b - 27 芯插头连接

- B415 - 连接 1 (信息娱乐 CAN 总线, High), 在主导线束中
- B421 - 连接 1 (信息娱乐 CAN 总线, Low), 在主导线束中
- B653 - 连接 3 (扬声器), 在主导线束中
- B654 - 连接 4 (扬声器), 在主导线束中

- \* - 自 2018 年 6 月起
- \*2 - 自 2016 年 7 月起
- \*3 - 截至 2018 年 6 月
- \*4 - 截至 2016 年 7 月

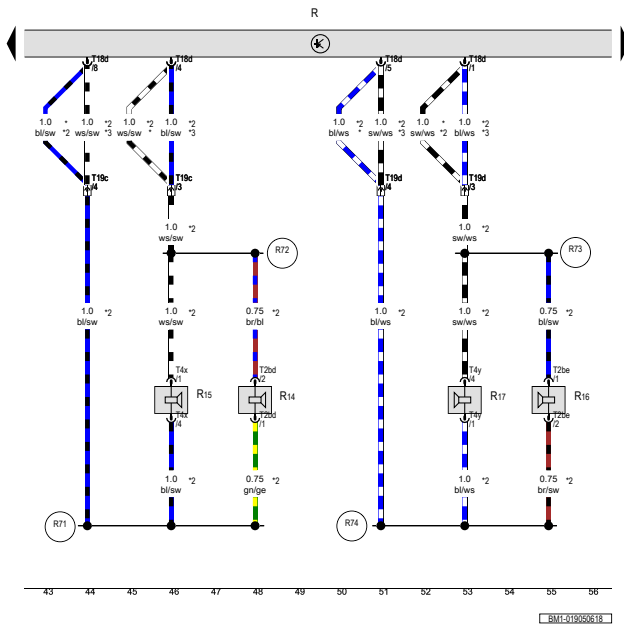
编号 19 / 5

收音机, 左后高音扬声器, 左后低音扬声器, 右后高音扬声器, 右后低音扬声器

- R - 收音机
- R14 - 左后高音扬声器
- R15 - 左后低音扬声器
- R16 - 右后高音扬声器
- R17 - 右后低音扬声器
- T2bd - 2 芯插头连接
- T2be - 2 芯插头连接
- T4x - 4 芯插头连接
- T4y - 4 芯插头连接
- T18d - 18 芯插头连接
- T19c - 19 芯插头连接
- T19d - 19 芯插头连接
- R71 - 连接 ( 正极, 扬声器 ), 在左后车门导线束中
- R72 - 连接 ( 负极, 扬声器 ), 在左后车门导线束中
- R73 - 连接 ( 正极, 扬声器 ), 在右后车门导线束中
- R74 - 连接 ( 负极, 扬声器 ), 在右后车门导线束中
- \* - 自 2016 年 7 月起
- \*2 - 用于带 8 个扬声器的汽车 ( 8RM )
- \*3 - 截至 2016 年 7 月

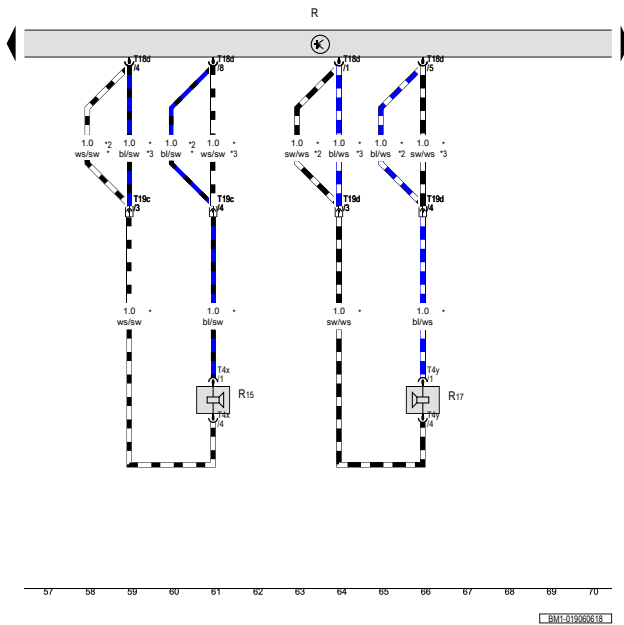
编号 19 / 6

收音机, 左后低音扬声器, 右后低音扬声器

- R - 收音机
- R15 - 左后低音扬声器
- R17 - 右后低音扬声器
- T4x - 4 芯插头连接
- T4y - 4 芯插头连接
- T18d - 18 芯插头连接
- T19c - 19 芯插头连接
- T19d - 19 芯插头连接
- \* - 用于带 6 个无源扬声器装备的汽车
- \*2 - 自 2016 年 7 月起
- \*3 - 截至 2016 年 7 月

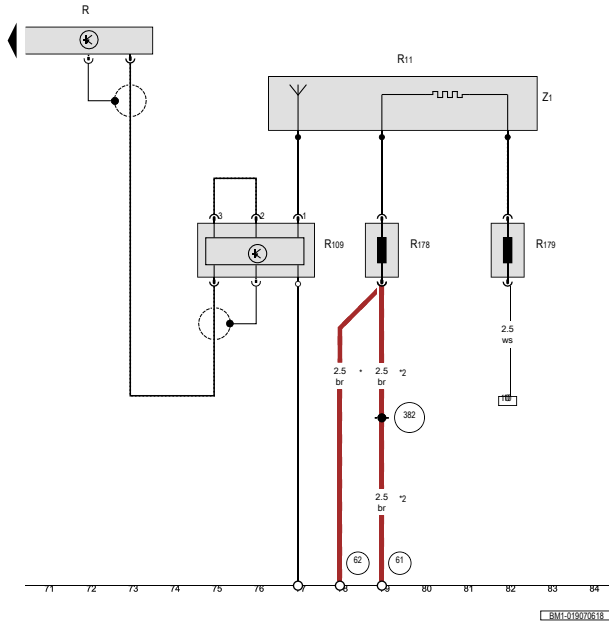
编号 19 / 7

收音机, 天线, 右侧天线模块, 负导线中的调频频率滤波器, 正导线中的调频频率滤波器, 可加热式后窗玻璃

- R - 收音机
- R11 - 天线
- R109 - 右侧天线模块
- R178 - 负导线中的调频频率滤波器
- R179 - 正导线中的调频频率滤波器
- Z1 - 可加热式后窗玻璃
- 61 - 左侧 C 柱上的接地点
- 62 - 右侧 C 柱上的接地点
- 382 - 接地连接 17, 在主导线束中
- \* - 自 2018 年 6 月起
- \*2 - 截至 2018 年 6 月
