上汽大众全新一代  
Polo 轿车

安装位置

编号 803 / 1

继电器

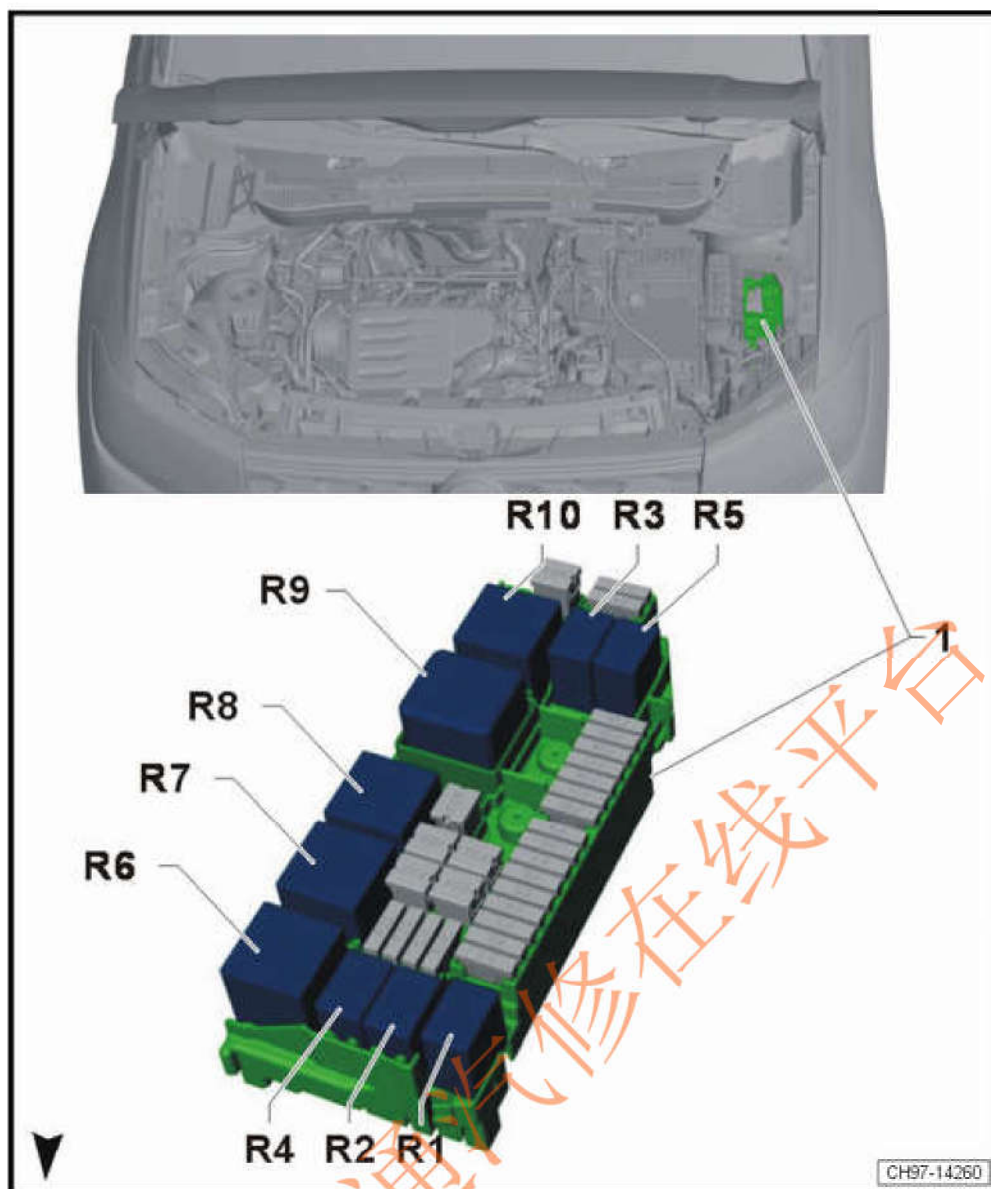
继电器，位于 保险丝座 B -SB- 上

- 1 - 保险丝架 B -SB-  
 R1 - 燃油泵继电器 -J17-  
 R2 - 空调器继电器 -J32-  
 R3 - 起动机继电器 2 -J907-  
 R4 - 真空泵继电器 -J57-  
 R5 - 起动机继电器 1 -J906-  
 R6 - 主继电器 -J271-  
 R7 - 未占用  
 R8 - 未占用  
 R9 - 未占用  
 R10 - 未占用

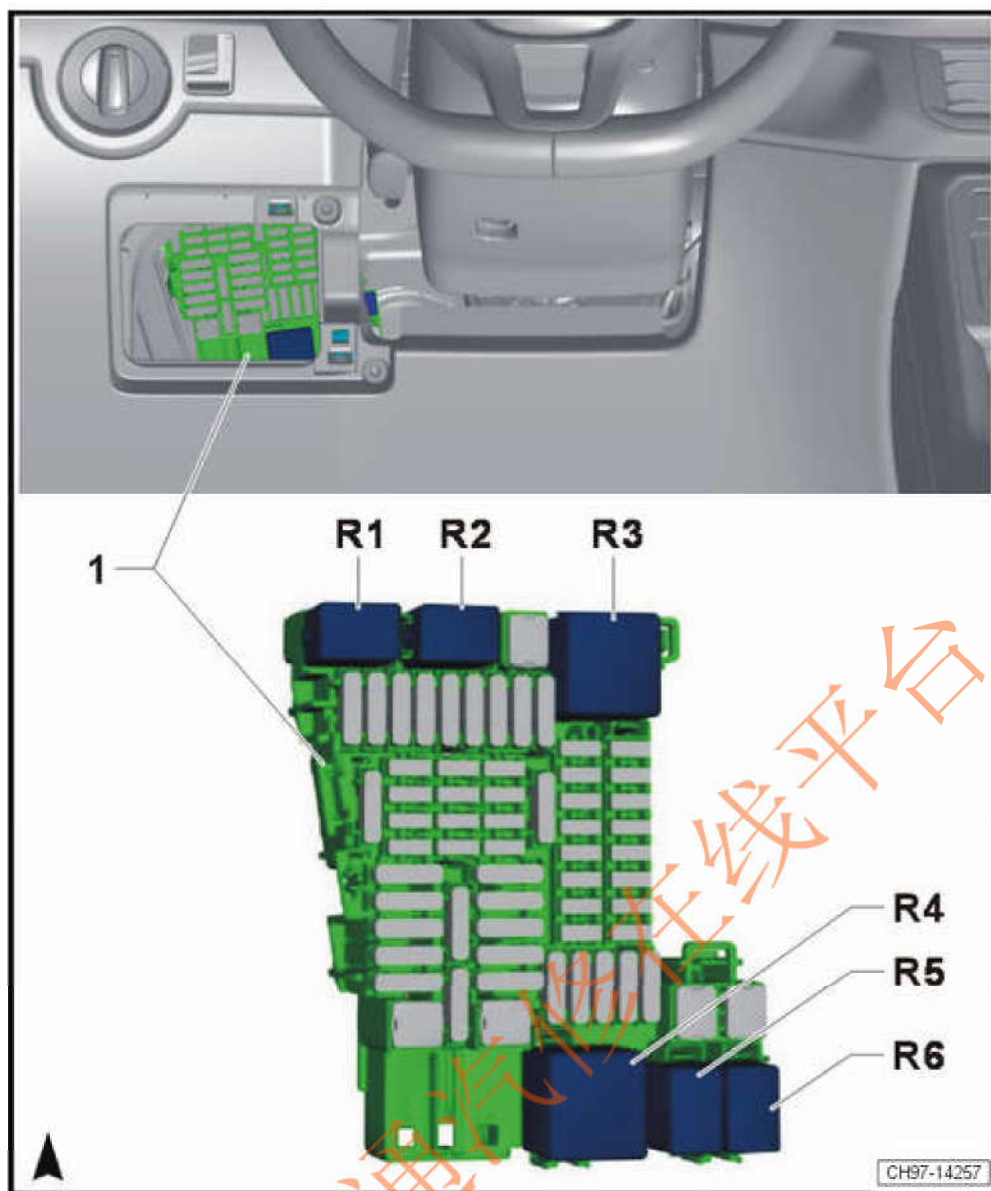
## 继电器, 位于 保险丝座 C -SC- 上

1 - 保险丝座 C -SC-

R1 - 未占用

R2 - 车窗玻璃清洗泵继电器 -J576-

□ 用于不带单独数据总线诊断接口的车辆

R3 - 总线端 15 供电继电器 -J329-

R4 - 供电继电器 1, 接线端 75 -J680-

R5 - 未占用

R6 - 未占用
