上汽大众辉昂  
( Phideon ) 轿车

编号 803 / 1

版本 08.2017

## 继电器

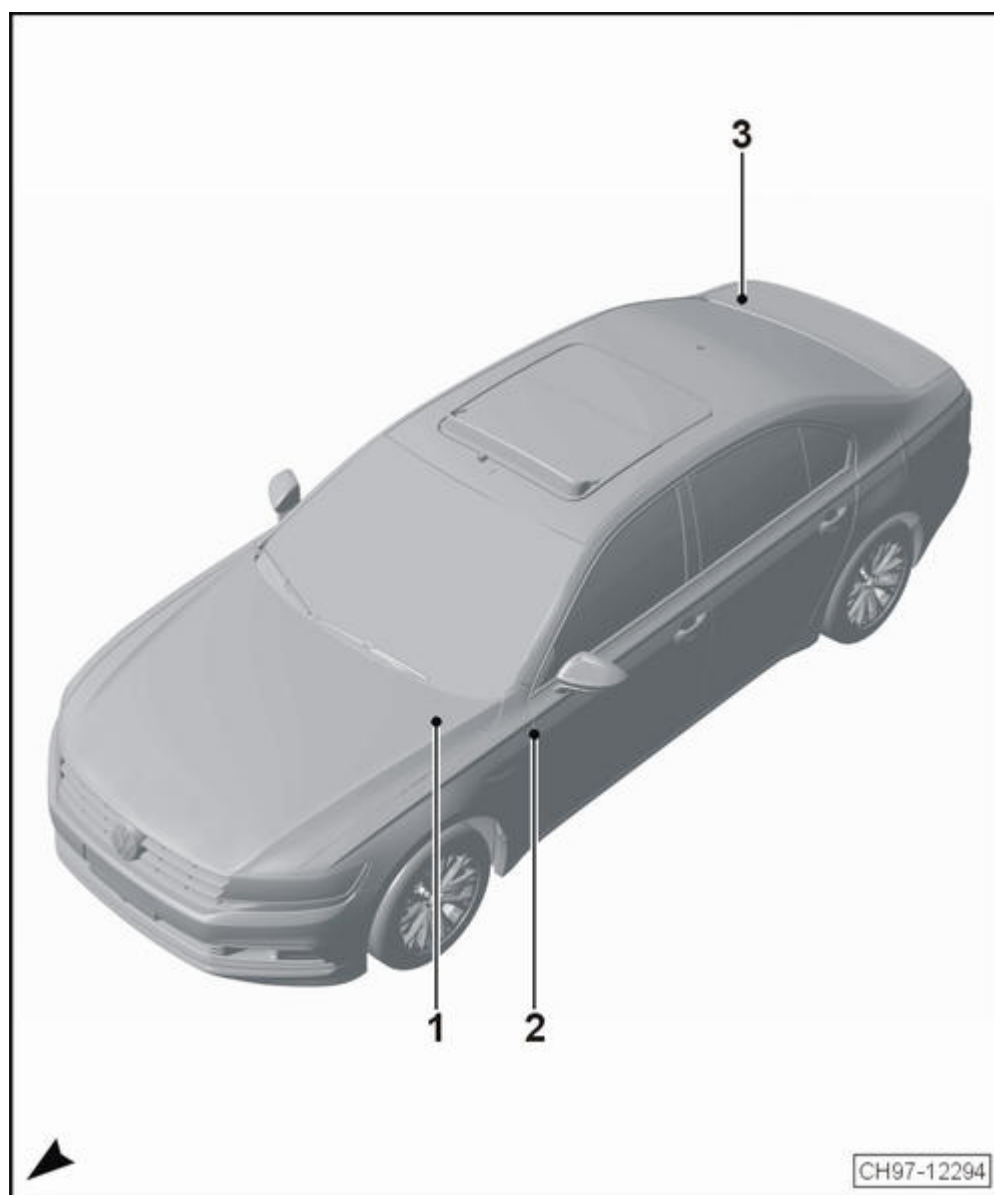
### 继电器一览

**1 - 排水槽左侧电控箱内的继电器**

**2 - 左侧仪表板下方的继电器**

**3 - 行李箱内右侧的继电器**

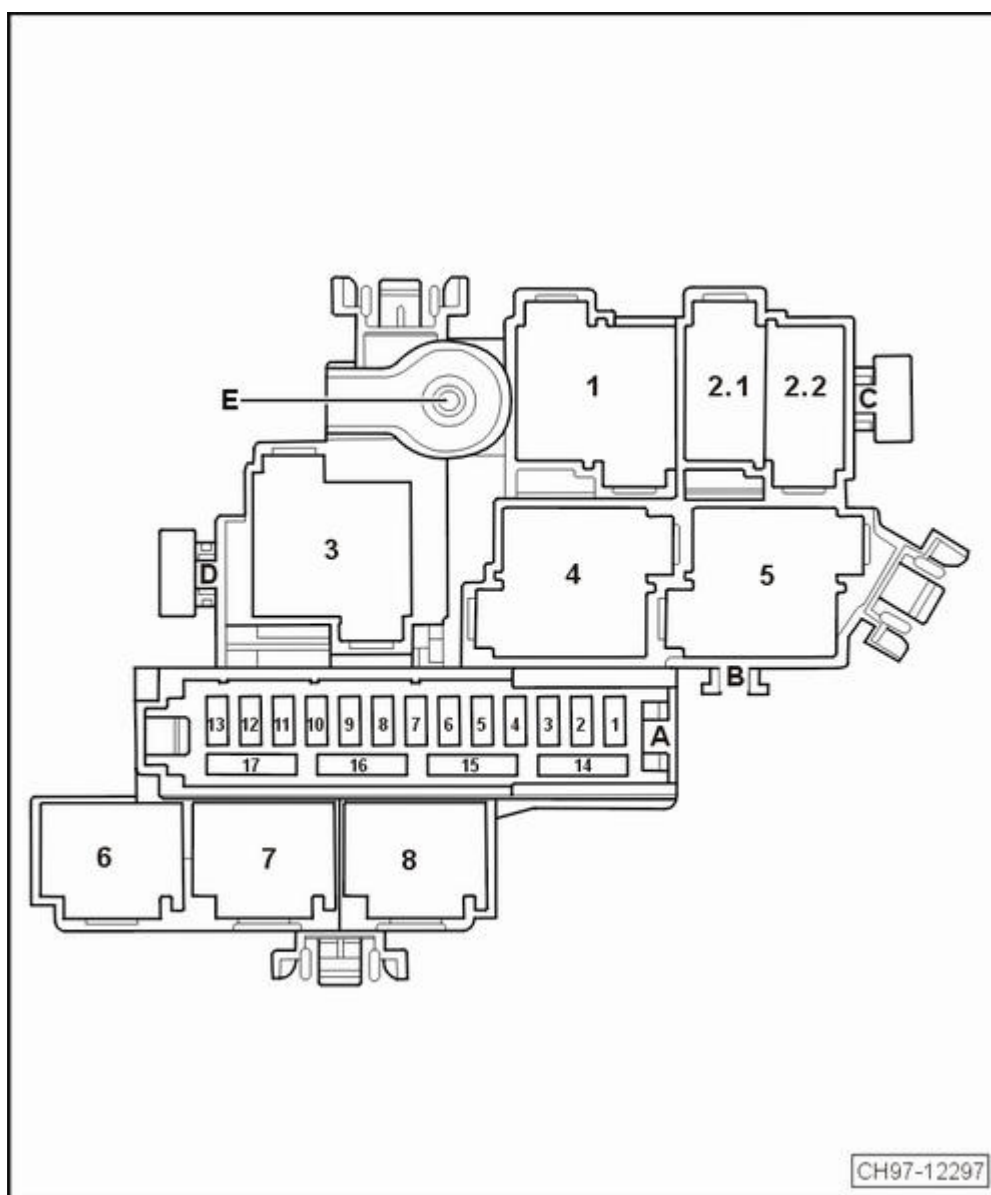
## 排水槽左侧电控箱内的继电器

#### 1 - 二次空气泵继电器 -J299-

- 插头座 1
- 继电器序列号 ( 645 )
- 仅用于带 3.0 升发动机的汽车
- 用于带混合动力驱动的汽车

#### 2.1 - 起动机继电器 -J53-

- 插头座 2.1
- 继电器序列号 ( 646 )

#### 2.2 - 起动机继电器 2 -J695-

- 插头座 2.2
- 继电器序列号 ( 646 )

#### 3 - 发动机部件供电继电器 -J757-

- 插头座 3
- 继电器序列号 ( 645 )

#### 4 - 主继电器 -J271-

- 插头座 4
- 继电器序列号 ( 645 )

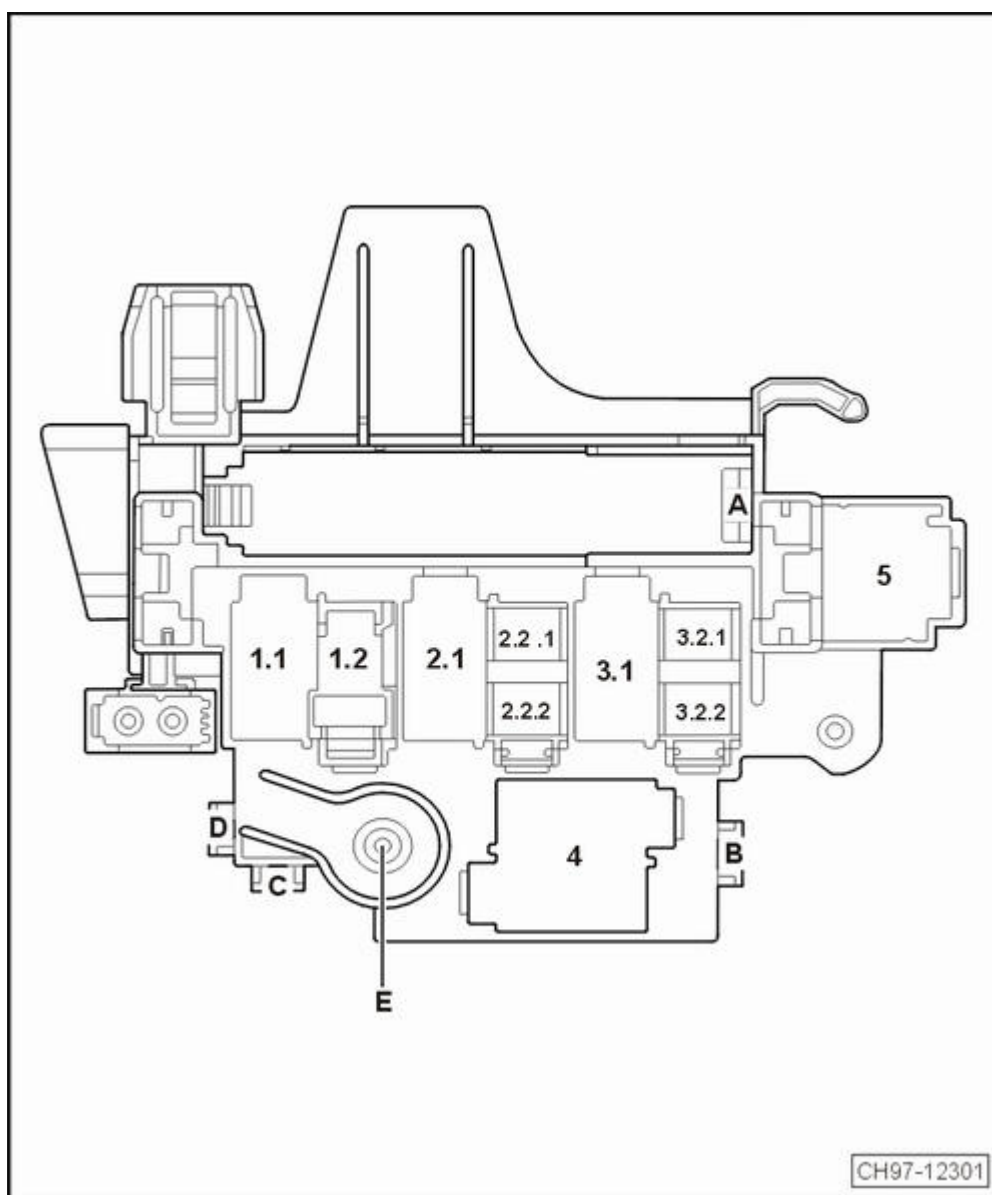
**左侧仪表板下方的继电器**

1.2 - 信号喇叭继电器 -J413-

□ 插头座 1.2

□ 继电器序列号 ( 646 )

2.2.1 - 新鲜空气鼓风机保险丝 1 -S97- , 40A

2.2.2 - 车载电网控制单元保险丝 -S287- , 30A

3.2.1 - ABS 控制单元的保险丝 1 -S123- , 40A

3.2.2 - 保险丝 1 ( 30 ) -S204- , 40A

□ 仅适用于带了音响系统的汽车

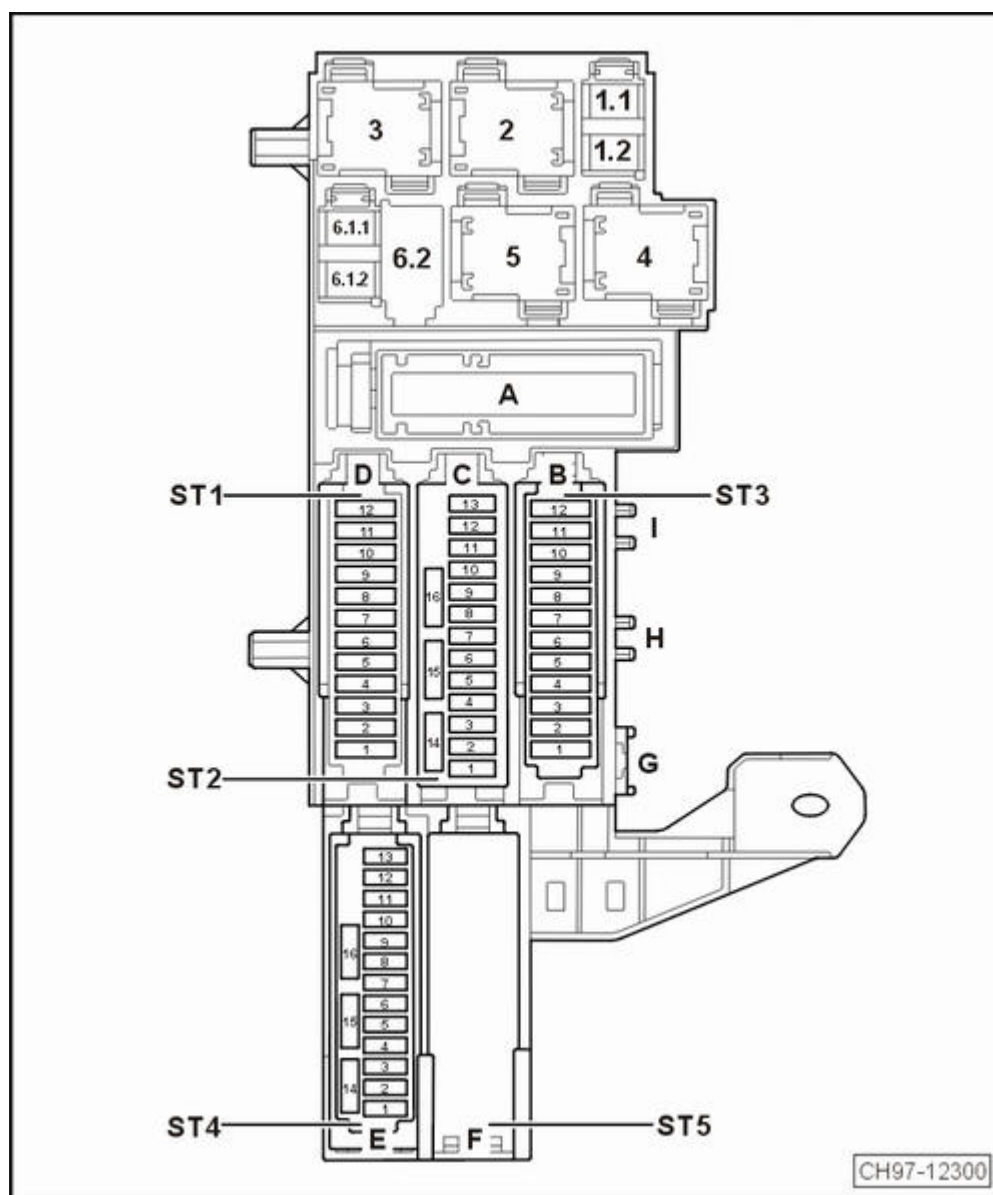
**行李箱内右侧的继电器 ( 截至 2017 年 8 月 )**

**1.1 - 保险丝 2 ( 15 ) -S200- , 50A**

**1.2 - 保险丝 1 ( 15 ) -S199- , 40A**

**2 - 可加热后窗玻璃继电器 -J9-**

- 插头座 2
- 继电器序列号 ( 645 )

**3 - 插座继电器 -J807-**

- 插头座 3
- 继电器序列号 ( 645 )

**4 - 接线端 15 供电继电器 -J329-**

- 插头座 4
- 继电器序列号 ( 645 )

**5 - 水平高度调节系统压缩机继电器 -J403-**

- 插头座 5
- 继电器序列号 ( 644 )
- 仅用于带有水平高度调节系统的汽车

**6.1.1 - 可加热后窗玻璃保险丝 -S41- , 40A**

**6.1.2 - 水平高度调节系统保险丝 -S110- , 40A**

- 仅用于带有水平高度调节系统的汽车

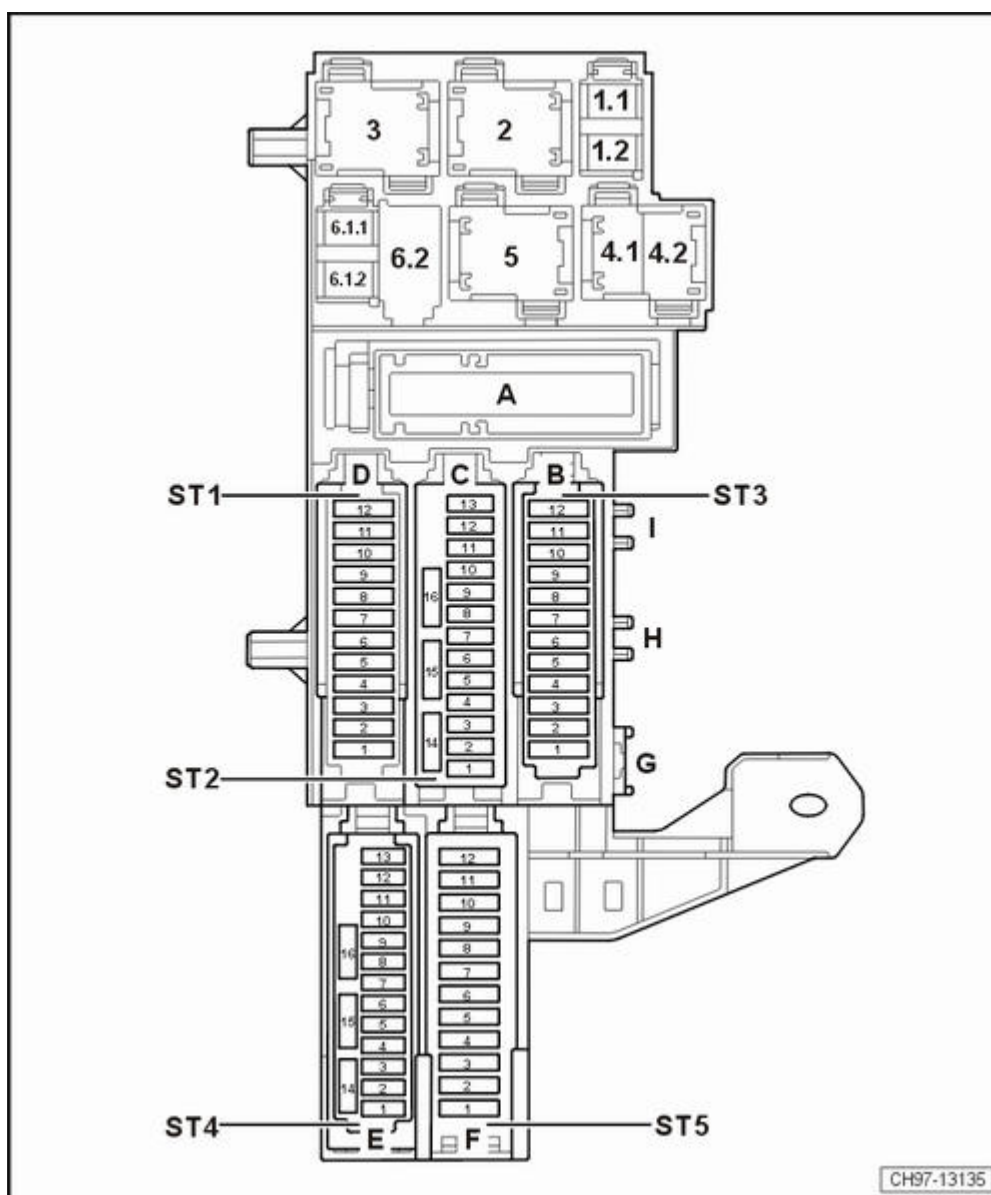
### 行李箱内右侧的继电器 (自 2017 年 8 月起)

**1.1 - 保险丝 2 ( 15 ) -S200- , 50A**

**1.2 - 保险丝 1 ( 15 ) -S199- , 40A**

**2 - 水平高度调节系统压缩机继电器 -J403-**

- ☐ 插头座 2
- ☐ 继电器序列号 ( 644 )
- ☐ 仅用于带有水平高度调节系统的汽车

**- 制动助力器继电器 -J569-**

- ☐ 插头座 2
- ☐ 继电器序列号 ( 644 )
- ☐ 用于带混合动力驱动的汽车

**3 - 可加热后窗玻璃继电器 -J9-**

- ☐ 插头座 3
- ☐ 继电器序列号 ( 645 )

**4.1 - 冷却液泵继电器 -J235-**

- ☐ 插头座 4.1
- ☐ 继电器序列号 ( 646 )
- ☐ 用于带混合动力驱动的汽车

**4.2 - 循环泵继电器 -J160-**

- 插头座 4.2
- 继电器序列号 ( 646 )
- 用于带混合动力驱动的汽车

**5 - 接线端 15 供电继电器 -J329-**

- 插头座 5
- 继电器序列号 ( 645 )

**6.1.1 - 可加热后窗玻璃保险丝 -S41- , 40A****6.1.2 - 水平高度调节系统保险丝 -S110- , 40A**

- 仅用于带有水平高度调节系统的汽车

**6.2 - 插座继电器 -J807-**

- 插头座 6.2
- 继电器序列号 ( 646 )
