上汽大众途昂 (Teramont)

安装位置

继电器

继电器一览

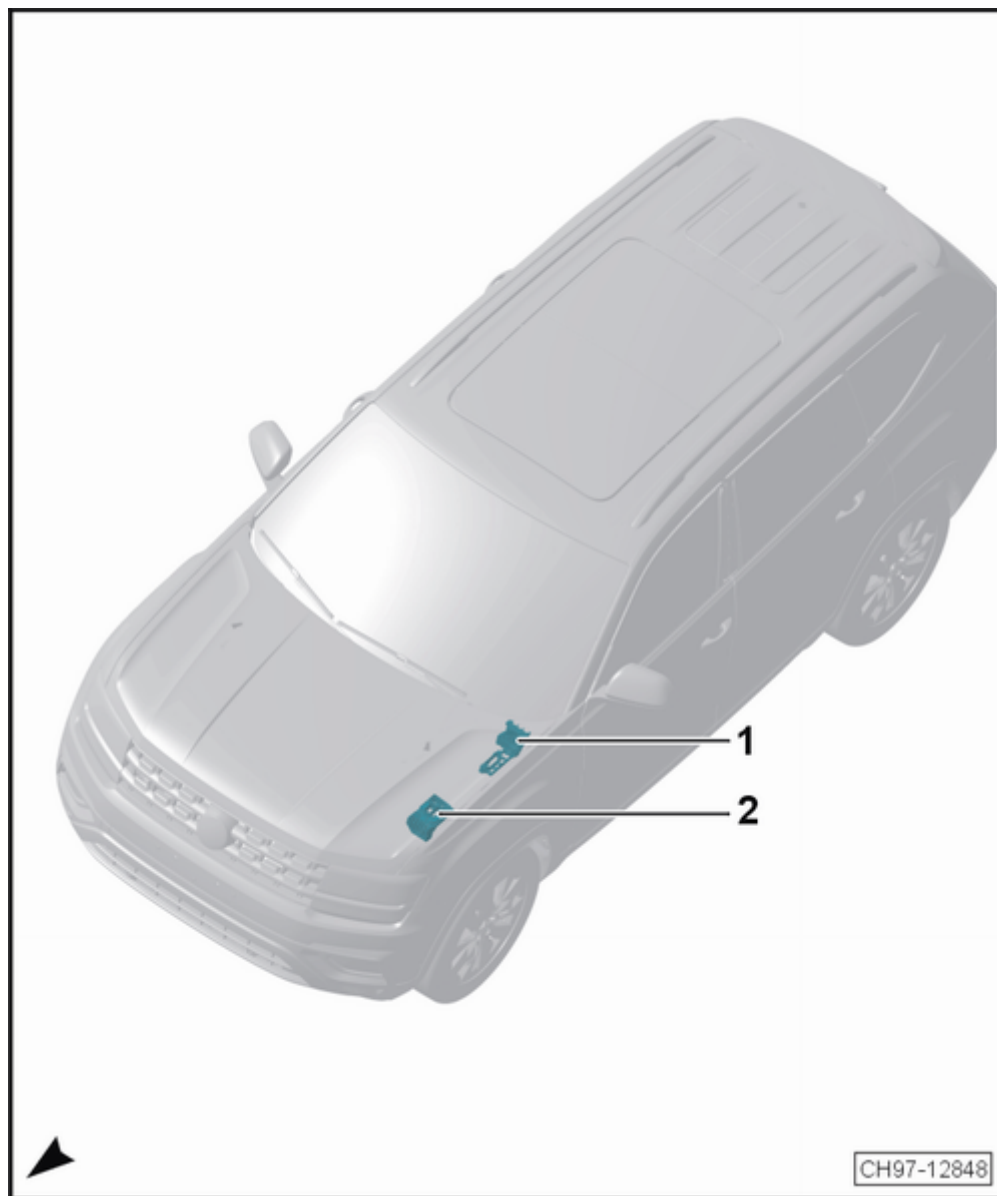
1 - 发动机舱保险丝盒内的继电器支架

□ 在发动机舱左侧

2 - 仪表板左侧保险丝盒内的继电器支架

- 在仪表板左侧下方
- 继电器座位置 → 章节

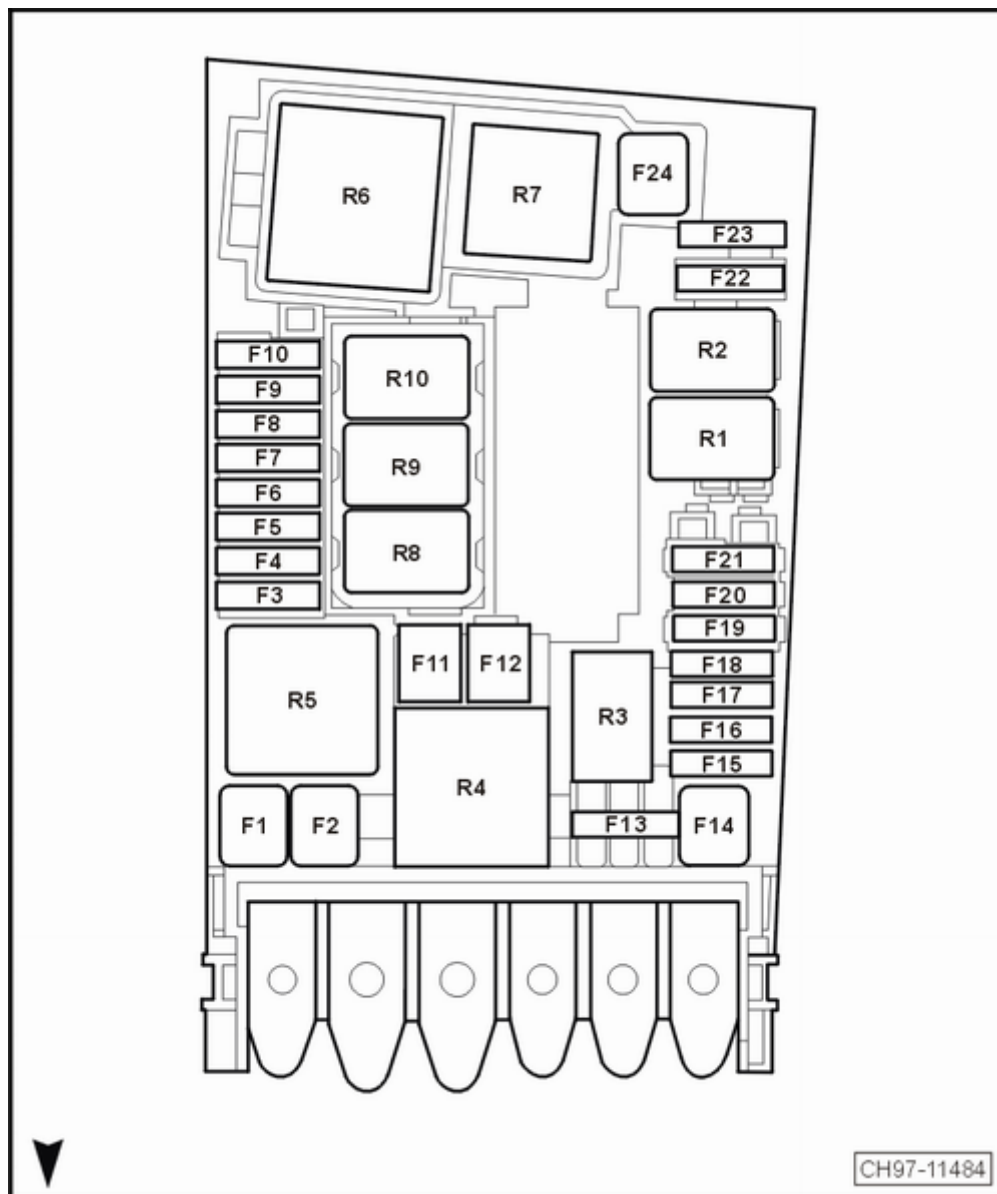
发动机舱保险丝盒内的继电器

R1 - 起动机继电器 1 -J906-

□ 插头座 R1

□ 继电器序列号 (646)

R2 - 起动机继电器 2 -J907-

R3 - 双音喇叭继电器 -J4-

R5 - 主继电器 -J271-

R8 - 发动机部件供电继电器 -J757-

☐ 仅用于带 2.0 升发动机的汽车

R9 - 刮水器电机继电器 1 -J368-

R10 - 刮水器电机继电器 2 -J369-

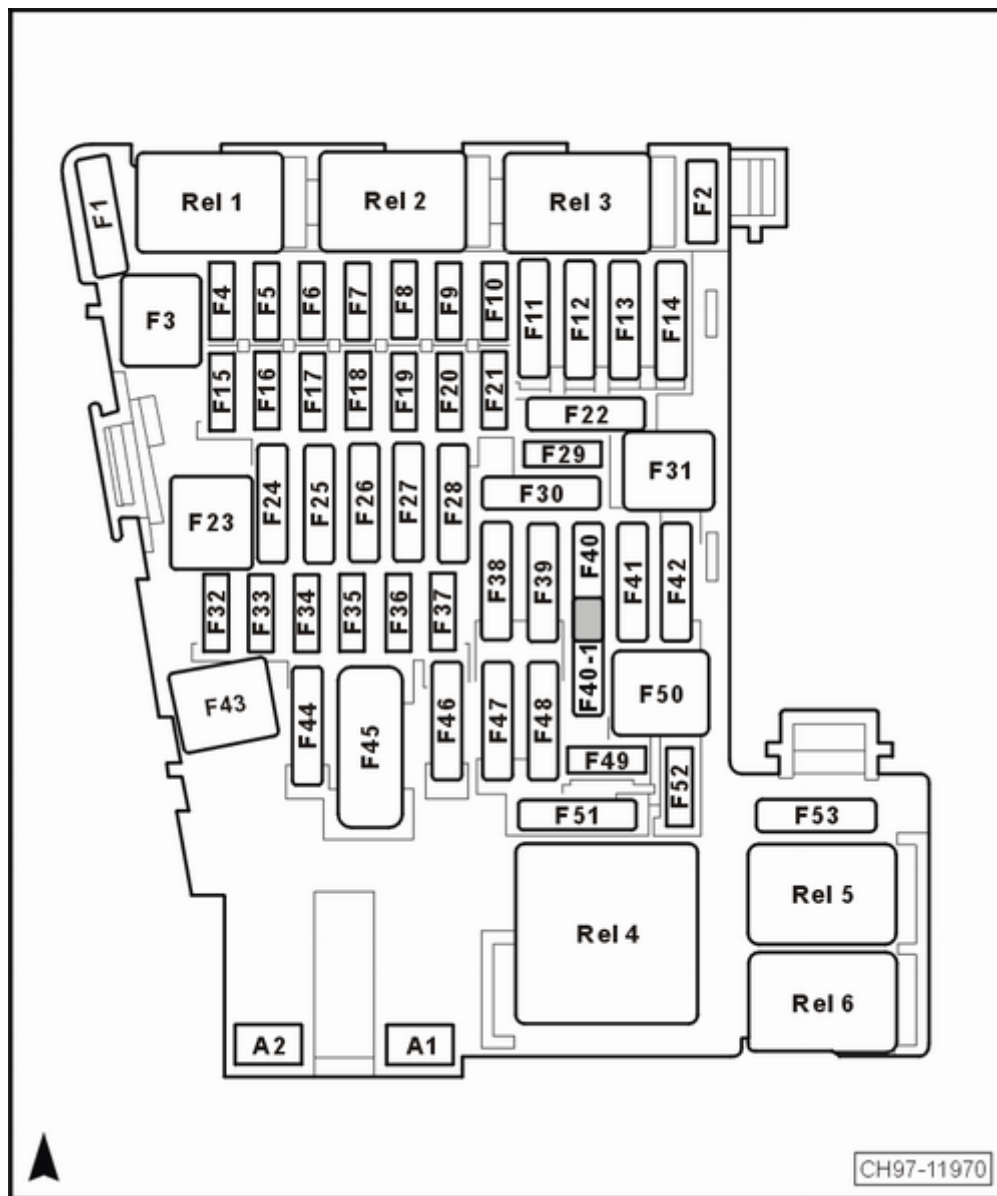
仪表板左侧保险丝盒内的继电器

Rel 2 - 空调器继电器 -J32-

□ 插头座 Rel 2

□ 继电器序列号 (525)

Rel 4 - 端子 15 供电继电器 -J329-

- ☐ 插头座 Rel 4
- ☐ 继电器序列号 (645)

Rel 5 - 可加热后窗玻璃继电器 -J9-

- ☐ 插头座 Rel 5
- ☐ 继电器序列号 (646)

Rel 6 - 插座继电器 -J807-

- ☐ 插头座 Rel 6
- ☐ 继电器序列号 (646)
